상주영천고속도로 2024~2025년 시설물 안전점검 용역  
(2025년 상반기 정기안전점검)

# 외 관 조 사 망 도

대성교

2025.04

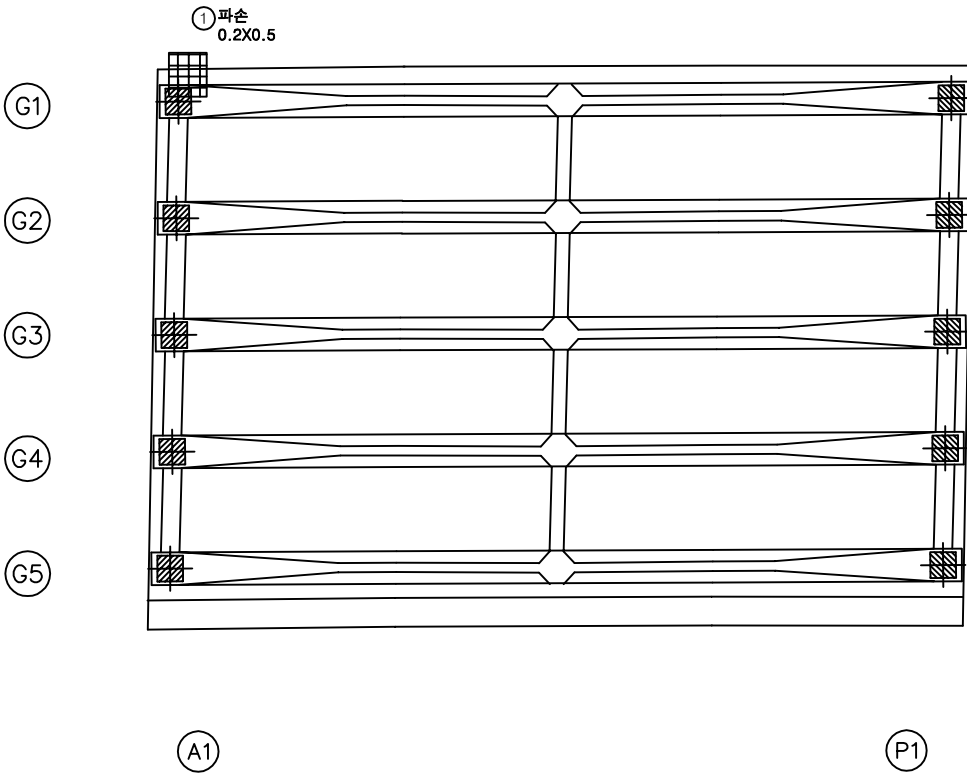
ID : 대성교 바닥판하면 S1 (상주방향)

| 번호 | 구분 | 부재 | 손상내용 | 손상현황 | | | | | | 비고 |
|---|---|---|---|---|---|---|---|---|---|---|
| 1 | 21하 | 바닥판 | 균열(0.3mm이하) | 0.1 | 1.0 | | 14.00 | m | 14 | |

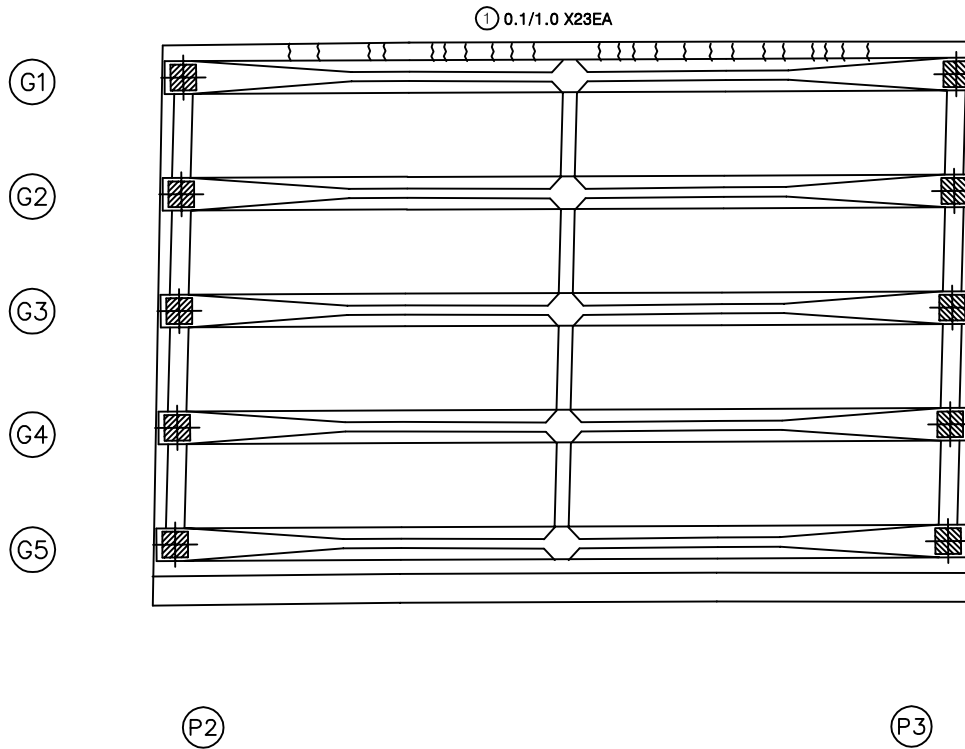
영천방향

| 번호 | 구분 | 부재 | 손상내용 | 손상현황 | | | | | | 비고 |
|---|---|---|---|---|---|---|---|---|---|---|
| 1 | 21하 | 바닥판 | 균열(0.3mm미만) | 0.1 | 1.0 | | 10.00 | m | 10 | |
| 2 | 21하 | 바닥판 | 균열(0.3mm미만) | 0.1 | 1.0 | | 16.00 | m | 16 | |
| 3 | 23하 | 바닥판 | 균열(0.3mm미만) | 0.1 | 1.0 | | 6.00 | m | 6 | |

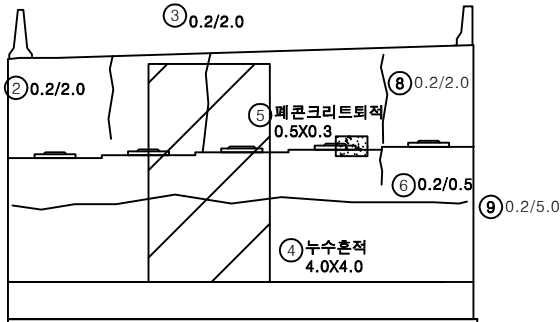
평면도

| 번호 | 구분 | 부재 | 손상내용 | 손상현황 | | | | | | 비고 |
|---|---|---|---|---|---|---|---|---|---|---|
| 2 | 19하 | 교대 | 균열(0.3mm미만) | 0.2 | 2.0 | | 2.00 | m | 1 | |
| 3 | 19하 | 교대 | 균열(0.3mm미만) | 0.2 | 2.0 | | 2.00 | m | 1 | |
| 4 | 19하 | 교대 | 누수흔적 | | 4.0 | 4.0 | 16.00 | m <sup>2</sup> | 1 | |
| 6 | 19하 | 교대 | 균열(0.3mm미만) | 0.2 | 0.5 | | 0.50 | m | 1 | |
| 7 | 21하 | 교량받침 | plate 부식 | | | | 5.00 | EA | 5 | |
| 8 | 21하 | 교대 | 균열(0.3mm미만) | 0.2 | 2.0 | | 2.00 | m | 1 | |
| 9 | 21하 | 교대 | 균열(0.3mm미만) | 0.2 | 5.0 | | 5.00 | m | 1 | |

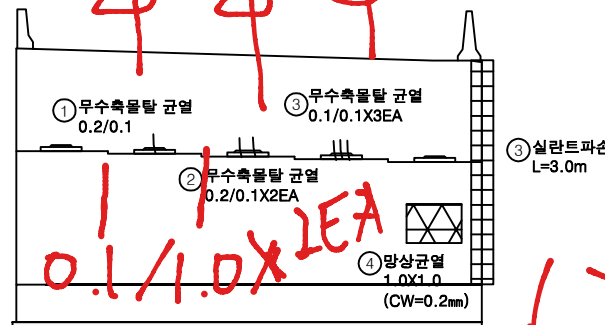
평면도

| 번호 | 구분 | 부재 | 손상내용 | 손상현황 | | | | | | 비고 |
|---|---|---|---|---|---|---|---|---|---|---|
| 1 | 19하 | 교량받침 | 무수축물탈 균열 | 0.2 | 0.1 | | 0.10 | m | 1 | |
| 2 | 19하 | 교량받침 | 무수축물탈 균열 | 0.2 | 0.1 | | 0.20 | m | 2 | |
| 3 | 19하 | 교량받침 | 무수축물탈 균열 | 0.1 | 0.1 | | 0.40 | m | 3 | |
| 5 | 19하 | 교대 | 양상균열 | 0.2 | 1.0 | | 1.00 | m | 1 | |
| 6 | 23하 | 교량받침 | plate 부식 | | | | 3.00 | EA | 3 | |

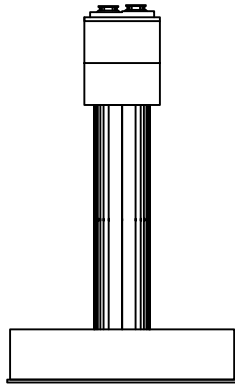
평면도

| 번호 | 구분 | 부재 | 손상내용 | 손상현황 | | | | | | 비고 |
|---|---|---|---|---|---|---|---|---|---|---|
| 1 | 21하 | 교각 | 망상균열 | 0.2 | 10.0 | 2.0 | 20.00 | m <sup>2</sup> | 1 | |
| 2 | 21하 | 교량받침 | 발침콘크리트 균열 | 0.2 | 0.3 | | 0.30 | m | 1 | |
| 3 | 21하 | 교량받침 | 발침콘크리트 균열 | 0.2 | 0.3 | | 0.30 | m | 1 | |

① 망상균열  
10.0X2.0  
(CW=0.2mm)

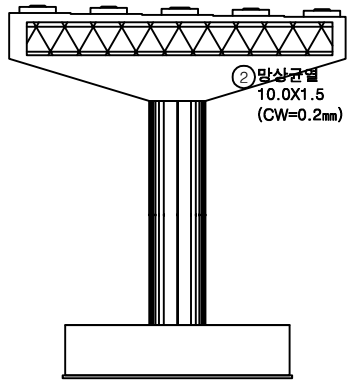
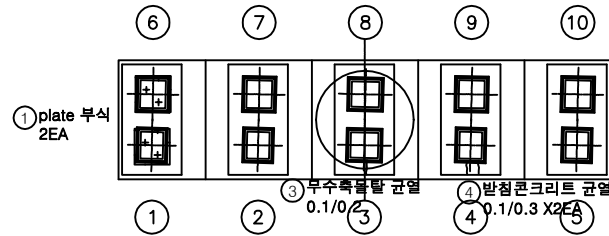
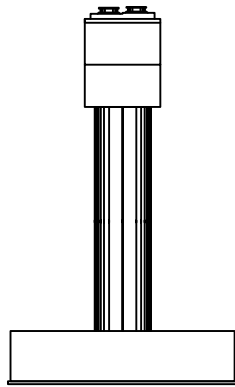
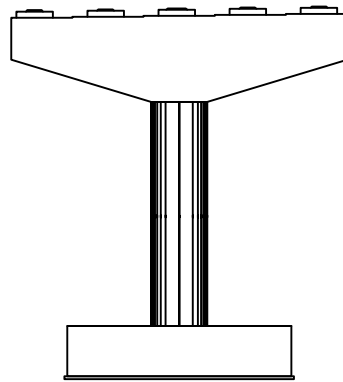
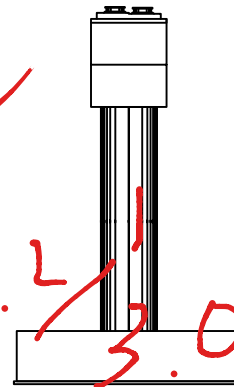
| 번호 | 구분 | 부재 | 손상내용 | 손상현황 | | | | | | 비고 |
|---|---|---|---|---|---|---|---|---|---|---|
| 1 | 23하 | 교량받침 | plate 부식 | | | | 2.00 | EA | 2 | |
| 2 | 23하 | 교각 | 망상균열 | 0.2 | 10.0 | 1.5 | 15.00 | m | 1 | |
| 3 | 23하 | 교량받침 | 무수축물탈 균열 | 0.1 | 0.2 | | 0.20 | m | 1 | |
| 4 | 23하 | 교량받침 | 받침콘크리트 균열 | 0.1 | 0.3 | | 0.60 | m | 2 | |
