상주영천고속도로 2024~2025년 시설물 안전점검 용역  
(2025년 상반기 정기안전점검)

# 외 관 조 사 망 도

대성교

2025.04

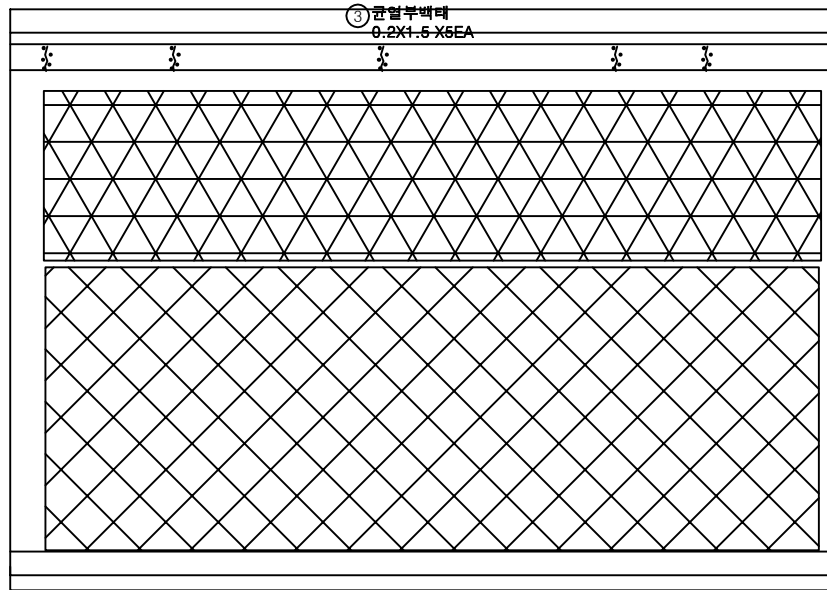
| 번호 | 구분 | 부재 | 손상내용 | 손상현황 | | | | | | 비 고 |
|---|---|---|---|---|---|---|---|---|---|---|
| 1 | 19하 | 교면포장 | 포장 망상균열 | | 30.0 | 3.0 | 90.00 | m <sup>2</sup> | 1 | |
| 3 | 23하 | 방호벽 | 균열부백태 | | 0.2 | 1.5 | 1.50 | m <sup>2</sup> | 5 | |

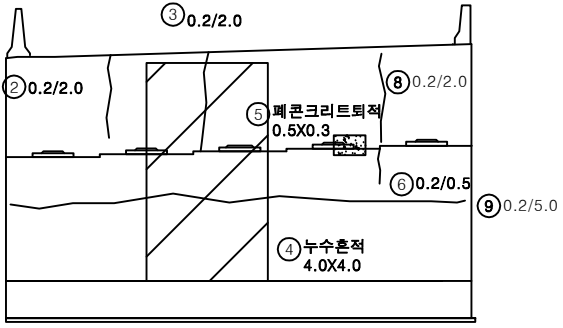
정면

| 번호 | 구분 | 부재 | 손상내용 | 손상현황 | | | | | | 비고 |
|---|---|---|---|---|---|---|---|---|---|---|
| 2 | 19하 | 교대 | 균열(0.3mm미만) | 0.2 | 2.0 | | 2.00 | m | 1 | |
| 3 | 19하 | 교대 | 균열(0.3mm미만) | 0.2 | 2.0 | | 2.00 | m | 1 | |
| 4 | 19하 | 교대 | 누수흔적 | | 4.0 | 4.0 | 16.00 | m <sup>2</sup> | 1 | |
| 6 | 19하 | 교대 | 균열(0.3mm미만) | 0.2 | 0.5 | | 0.50 | m | 1 | |
| 7 | 21하 | 교량받침 | plate 부식 | | | | 5.00 | EA | 5 | |
| 8 | 21하 | 교대 | 균열(0.3mm미만) | 0.2 | 2.0 | | 2.00 | m | 1 | |
| 9 | 21하 | 교대 | 균열(0.3mm미만) | 0.2 | 5.0 | | 5.00 | m | 1 | |
