상주영천고속도로 2024~2025년 시설물 안전점검 용역  
(2025년 상반기 정기안전점검)

# 외 관 조 사 망 도

내포교

ID : 내포교 교면포장 S1 (상주방향)

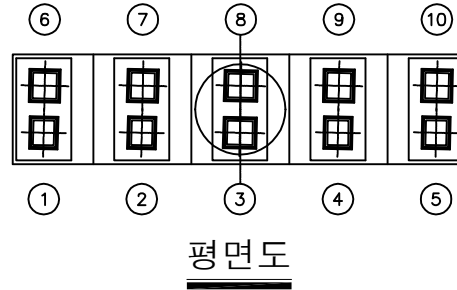
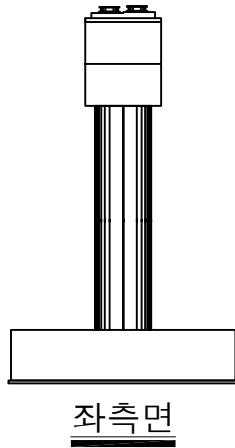
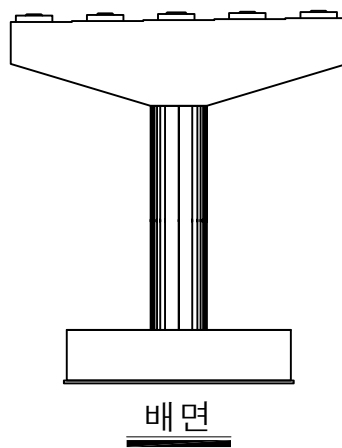
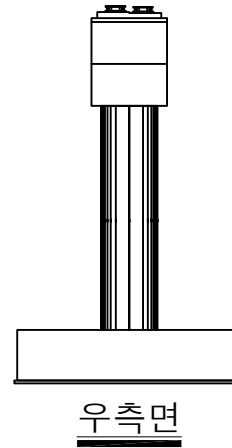
ID : 내포교 교각 P2 (상주방향)

| 번호 | 구분 | 부재 | 손상내용 | 손상현황 | | | | | | 비고 |
|---|---|---|---|---|---|---|---|---|---|---|
| 1 | 19하 | 교각 | 망상균열 | 0.2 | 10.0 | 1.5 | 15.00 | m <sup>2</sup> | 1 | |
