상주영천고속도로 2024~2025년 시설물 안전점검 용역  
(2025년 상반기 정기안전점검)

# 외 관 조 사 망 도

내포교

2025.04

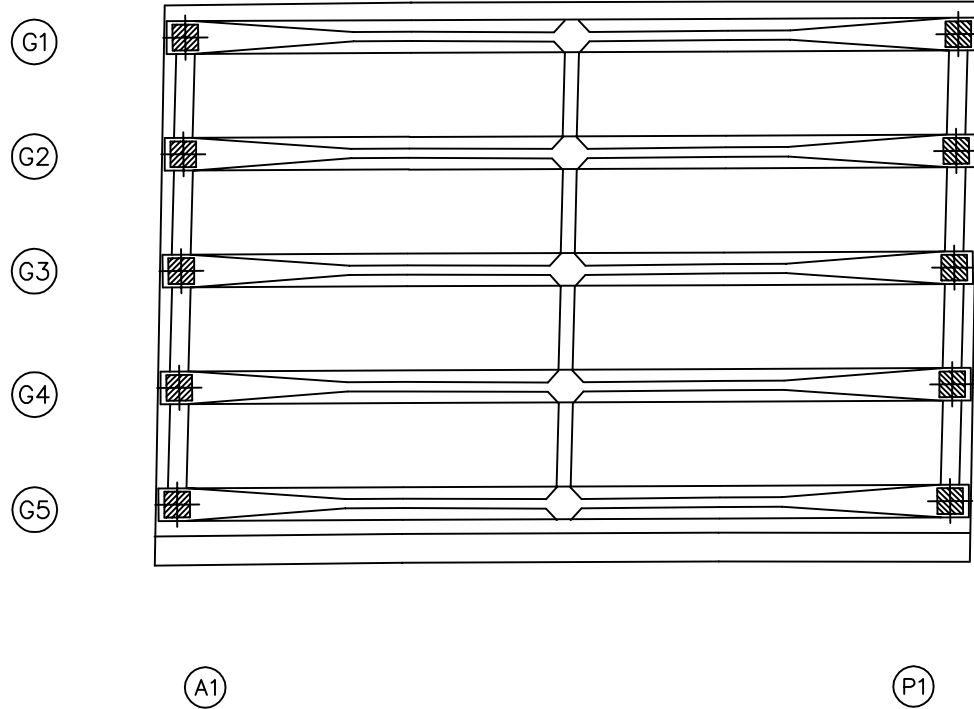
ID : 내포교 바닥판하면 S1 (상주방향)

| 번호 | 구분 | 부재 | 손상내용 | 손상현황 | | | | | | 비고 |
|---|---|---|---|---|---|---|---|---|---|---|
| 1 | 19하 | 신축이음 | 후타재 균열 | 0.1 | 0.3 | | 1.20 | m | 4 | |
