상주영천고속도로 2024~2025년 시설물 안전점검 용역  
(2025년 상반기 정기안전점검)

# 외 관 조 사 망 도

내포교

2025.04

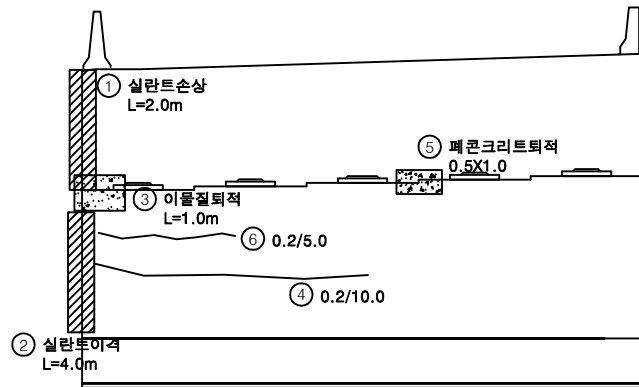
| 번호 | 구분 | 부재 | 손상내용 | 손상현황 | | | | | | 비고 |
|---|---|---|---|---|---|---|---|---|---|---|
| 1 | 19하 | 교대 | 실란트 손상 | | 2.0 | | 2.00 | m | 1 | |
| 4 | 19하 | 교대 | 균열 (0.3mm미만) | 0.2 | 10.0 | | 10.00 | m | 1 | |
| 6 | 23하 | 교대 | 균열 (0.3mm미만) | 0.2 | 5.0 | | 5.00 | m | 1 | |
