상주영천고속도로 2024~2025년 시설물 안전점검 용역  
(2025년 상반기 정기안전점검)

# 외 관 조 사 망 도

반정교

(주)명성엔지니어링

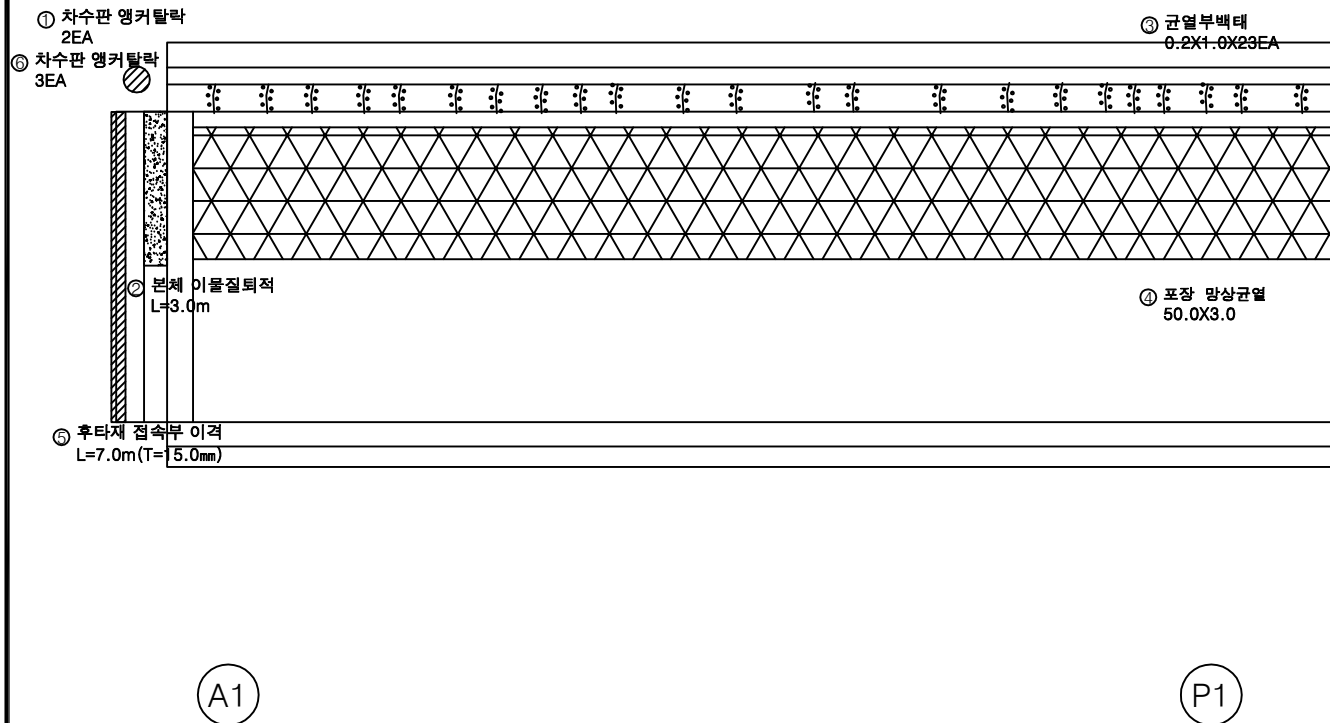
ID : 반정교 교면포장 S1 (상주방향)

| 번호 | 구분 | 부재 | 손상내용 | 손상현황 | | | | | | 비고 |
|---|---|---|---|---|---|---|---|---|---|---|
| 1 | 19하 | 방호벽 | 균열부백테 | | 0.2 | 1.0 | 5.60 | m <sup>2</sup> | 28 | |
| 2 | 19하 | 교면포장 | 포장 망상균열 | | 50.0 | 3.0 | 150.00 | m <sup>2</sup> | 1 | |
| 3 | 21하 | 교면포장 | 포장 균열 | | 2.0 | | 6.00 | m | 3 | |
| 4 | 21하 | 방호벽 | 방호벽 망상균열 및 백테 | 0.2 | 2.5 | 1.0 | 2.50 | m <sup>2</sup> | 1 | |

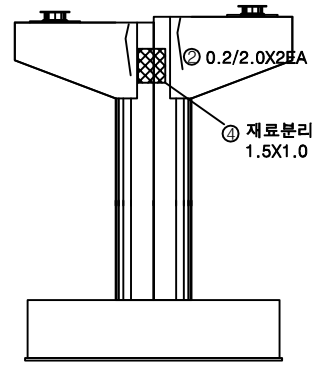
좌측면

| 번호 | 구분 | 부재 | 손상내용 | 손상현황 | | | | | | 비고 |
|---|---|---|---|---|---|---|---|---|---|---|
| 1 | 19하 | 교각 | 균열(0.3mm미만) | 0.2 | 2.0 | | 4.00 | m | 2 | |
| 2 | 19하 | 교각 | 균열(0.3mm미만) | 0.2 | 2.0 | | 4.00 | m | 2 | |
