상주영천고속도로 2024~2025년 시설물 안전점검 용역  
(2025년 상반기 정기안전점검)

# 외 관 조 사 망 도

낙동JCT교

2025.04

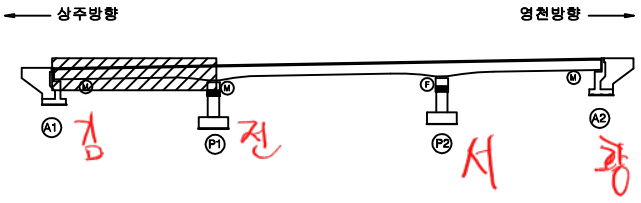
KEY PLAN

① 포장 망상균열  
30.0X3.0

⑥ 포장 망상균열  
30.0X6.0

③ 후타재 망상균열  
0.4X5.0  
(CW=0.2mm)  
3340

④ 본체 부식  
L=3.0m X2EA  
3342

⑤ 본체 부식  
L=3.0m X2EA

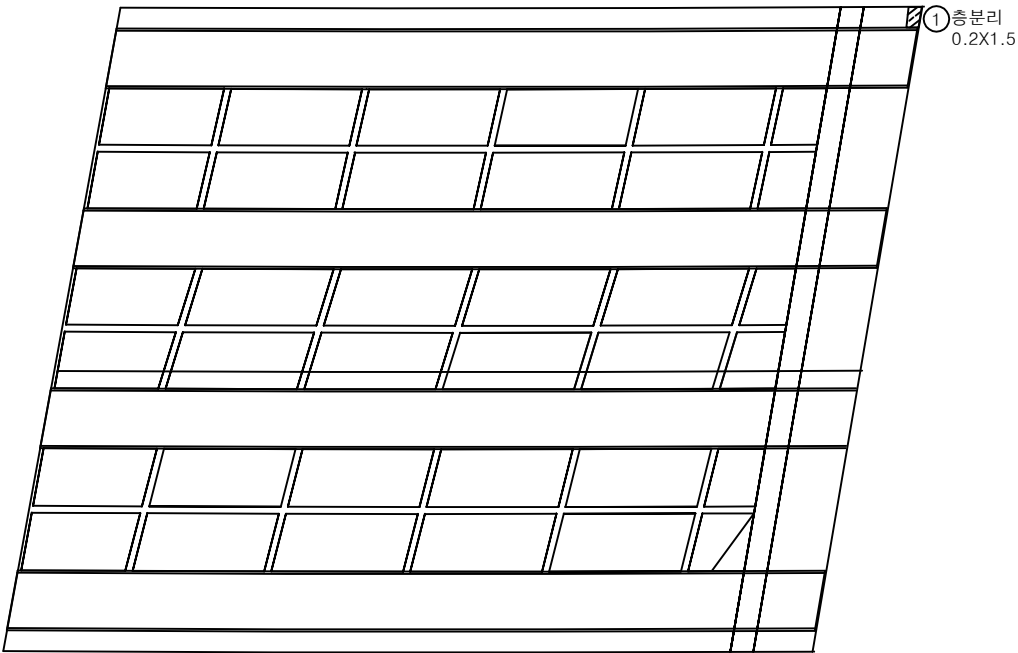
영천 방향

| 번호 | 구분 | 부재 | 손상내용 | 손상현황 | | | | | 비고 |
|---|---|---|---|---|---|---|---|---|---|
| 1 | 23하 | 거더외부 | 도장균열 | | 0.1 | 0.3 | 0.06 | m <sup>2</sup> | 2 |
