상주영천고속도로 2024~2025년 시설물 안전점검 용역  
(2025년 상반기 정기안전점검)

# 외 관 조 사 망 도

상춘교

2025.04

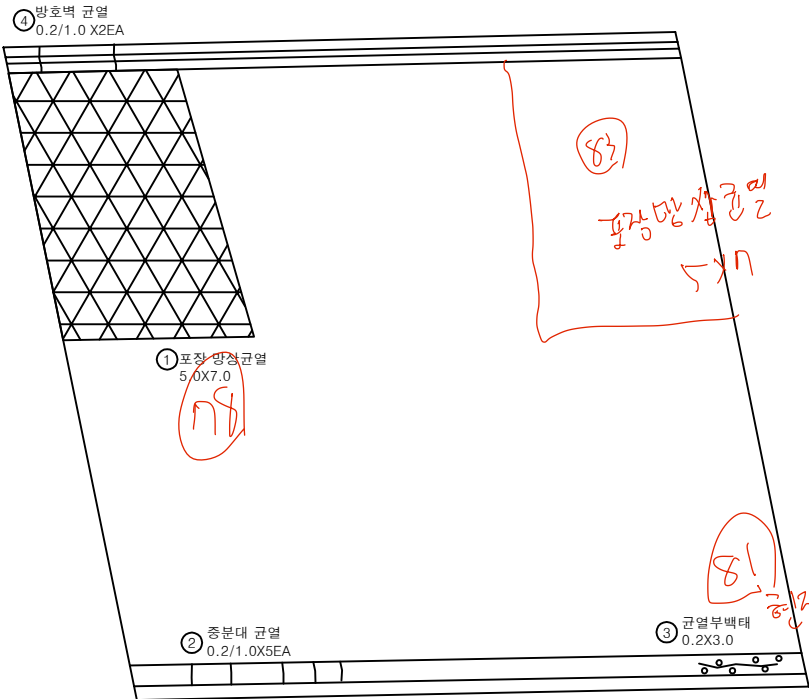
P5

| 번호 | 구분 | 부재 | 손상내용 | 손상현황 | | | | | | 비고 |
|---|---|---|---|---|---|---|---|---|---|---|
| 1 | 19하 | 교면포장 | 포장 망상균열 | | 5.0 | 7.0 | 35.00 | m <sup>2</sup> | 1 | 21'상 보수 |
| 2 | 19하 | 중분대 | 중분대 균열 | 0.2 | 1.0 | | 5.00 | m | 5 | |
| 3 | 21하 | 중분대 | 균열부백태 | 0.2 | 3.0 | 0.60 | m <sup>2</sup> | | 1 | |
| 4 | 23하 | 방호벽 | 방호벽 균열 | 0.2 | 1.0 | | 2.00 | m | 2 | |

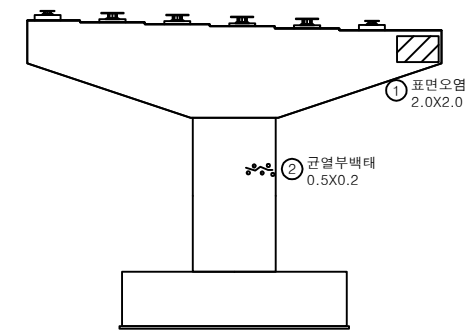
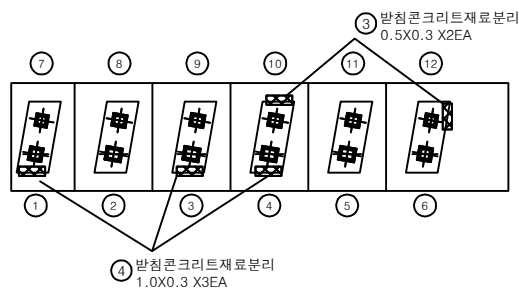
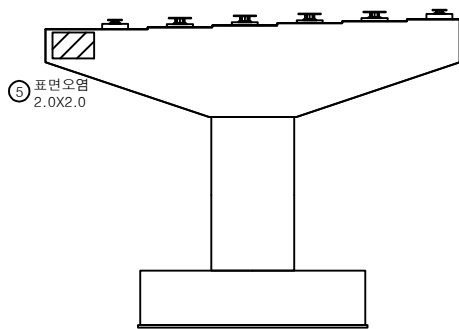
도면번호

| 번호 | 구분 | 부재 | 손상내용 | 손상현황 | | | | | 비고 |
|---|---|---|---|---|---|---|---|---|---|
| 2 | 21하 | 교각 | 균열부백태 | | 0.5 | 0.2 | 0.10 | m² | 1 |
| 6 | 21하 | 교각 | 균열부백태 | | 0.5 | 0.2 | 0.10 | m² | 1 |
| 8 | 25상 | 교각 | 균열(0.3mm미만) | 0.2 | 15.0 | | 30.00 | m | 2 |
