상주영천고속도로 2024~2025년 시설물 안전점검 용역  
(2025년 상반기 정기안전점검)

# 외 관 조 사 망 도

상춘교

2025.04

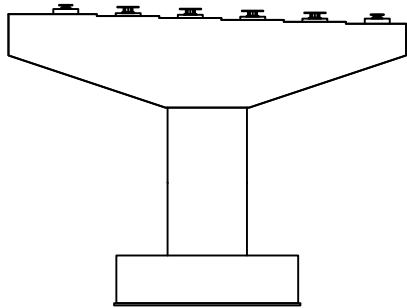
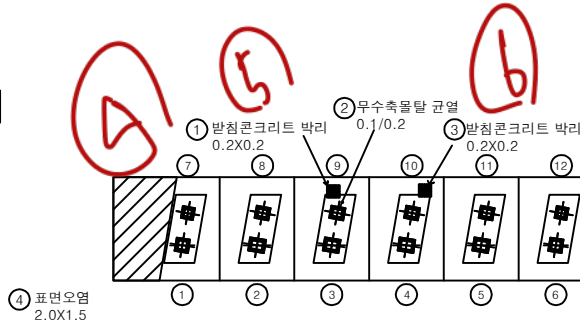
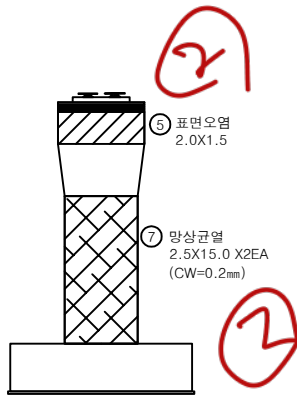
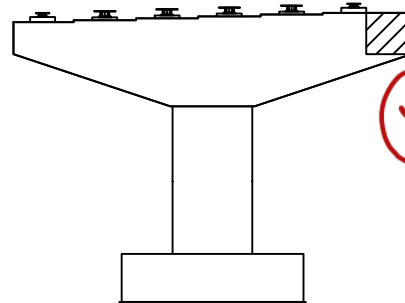
| 번호 | 구분 | 부재 | 손상내용 | 손상현황 | | | | | 비고 |
|---|---|---|---|---|---|---|---|---|---|
| 2 | 19하 | 교량받침 | 무수축물탈 균열 | 0.1 | 0.2 | | 0.20 | m | 1 |
| 7 | 25상 | 교각 | 망상균열 | 0.2 | 2.5 | 15.0 | 75.00 | m <sup>2</sup> | 2 |

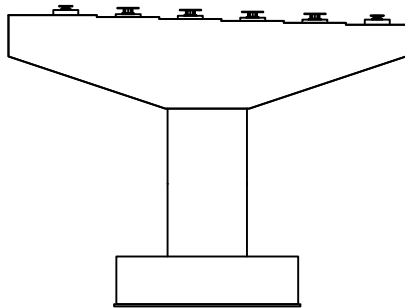
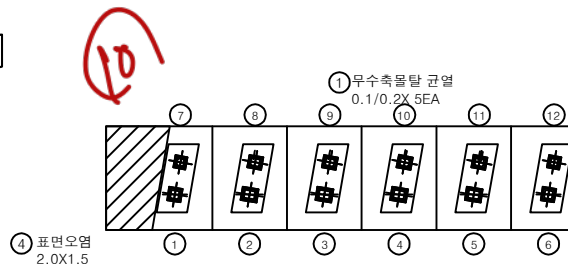
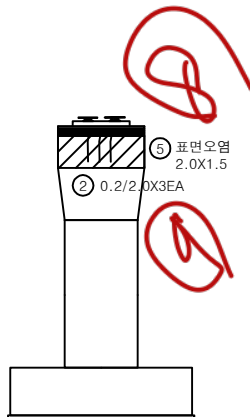
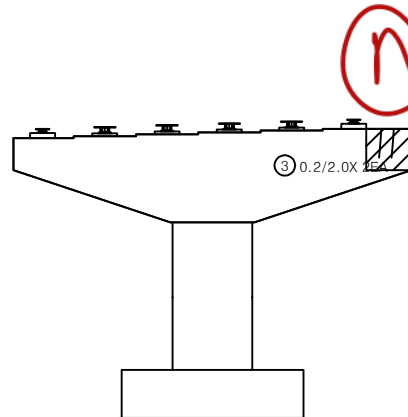
| 번호 | 구분 | 부재 | 손상내용 | 손상현황 | | | | | | 비 고 |
|---|---|---|---|---|---|---|---|---|---|---|
| 1 | 19하 | 교량받침 | 무수축물탈 균열 | 0.1 | 0.2 | | 1.00 | m | 5 | |
| 2 | 19하 | 교각 | 균열(0.3mm미만) | 0.2 | 2.0 | | 6.00 | m | 3 | |
| 3 | 19하 | 교각 | 균열(0.3mm미만) | 0.2 | 2.0 | | 4.00 | m | 2 | |

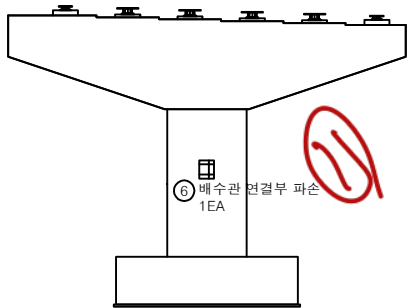
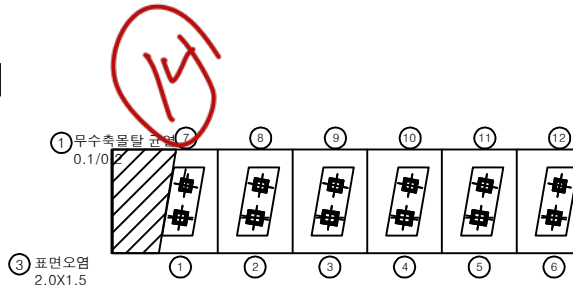
| 번호 | 구분 | 부재 | 손상내용 | 손상현황 | | | | | 비고 |
|---|---|---|---|---|---|---|---|---|---|
| 1 | 19하 | 교량받침 | 무수축물탈 균열 | 0.1 | 0.2 | | 0.20 | m | 1 |

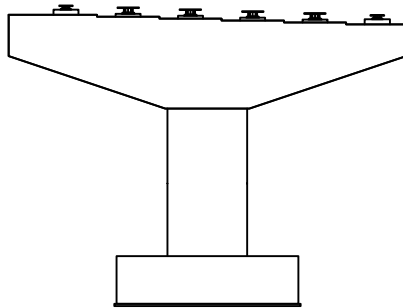
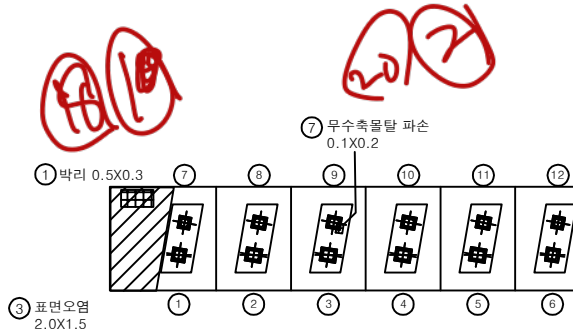
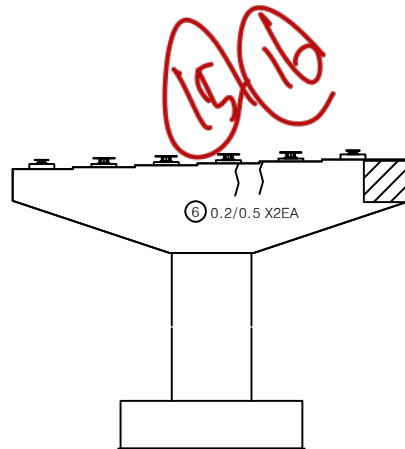
| 번호 | 구분 | 부재 | 손상내용 | 손상현황 | | | | | 비고 |
|---|---|---|---|---|---|---|---|---|---|
| 2 | 19하 | 교각 | 균열(0.3mm미만) | 0.2 | 2.0 | | 2.00 | m | 1 |
| 6 | 23하 | 교각 | 균열(0.3mm미만) | 0.2 | 0.5 | | 1.00 | m | 2 |

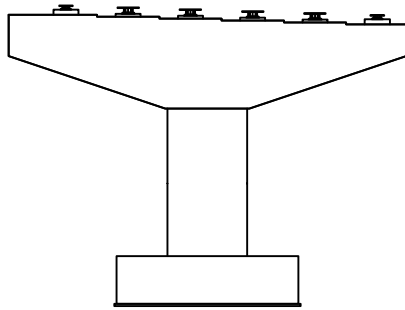
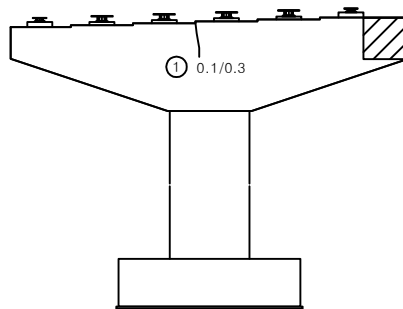
| 번호 | 구분 | 부재 | 손상내용 | 손상현황 | | | | | 비고 |
|---|---|---|---|---|---|---|---|---|---|
| 1 | 19하 | 교각 | 균열(0.3mm미만) | 0.1 | 0.3 | | 0.30 | m | 1 |

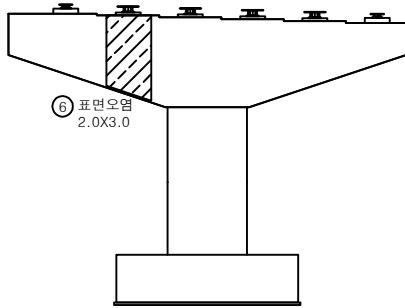
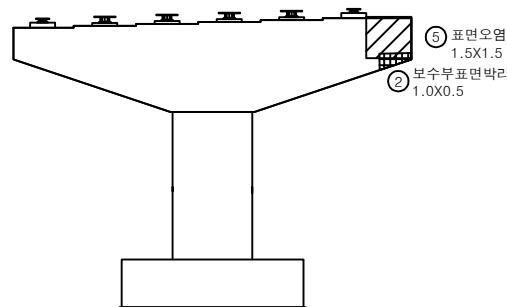
| 번호 | 구분 | 부재 | 손상내용 | 손상현황 | | | | | 비고 |
|---|---|---|---|---|---|---|---|---|---|
| 1 | 19하 | 교각 | 균열(0.3mm미만) | 0.2 | 2.0 | | 2.00 | m | 1 |

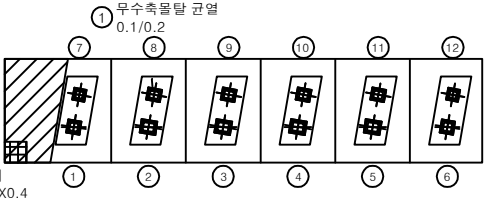
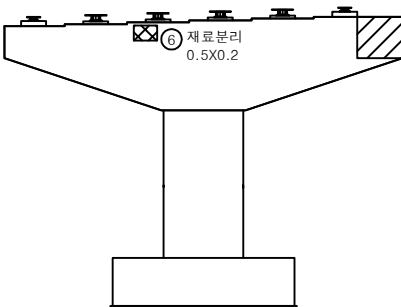
| 번호 | 구분 | 부재 | 손상내용 | 손상현황 | | | | | 비고 |
|---|---|---|---|---|---|---|---|---|---|
| 1 | 19하 | 교량받침 | 무수축물탈 균열 | 0.1 | 0.2 | | 0.20 | m | 1 |

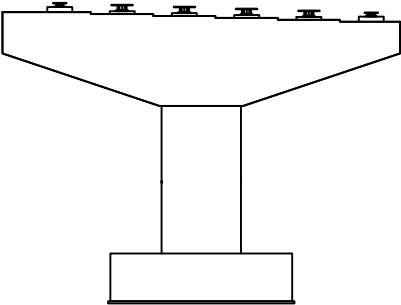
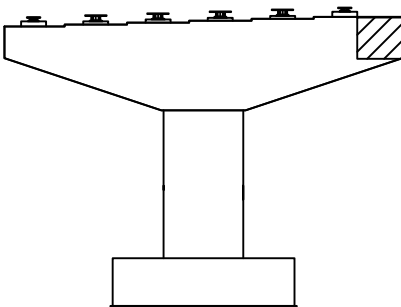
| 번호 | 구분 | 부재 | 손상내용 | 손상현황 | | | | | 비고 |
|---|---|---|---|---|---|---|---|---|---|
| 1 | 19하 | 교량받침 | 무수축물탈 균열 | 0.2 | 0.2 | | 0.20 | m | 1 |
| 5 | 23하 | 교량받침 | 무수축물탈 균열 | 0.1 | 0.2 | | 0.20 | m | 1 |

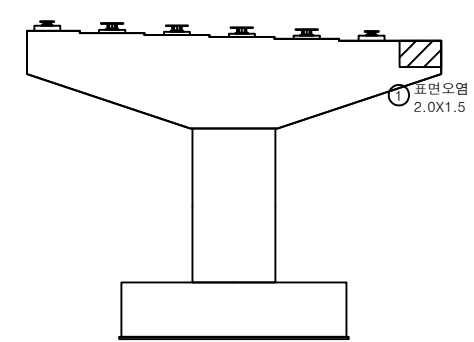
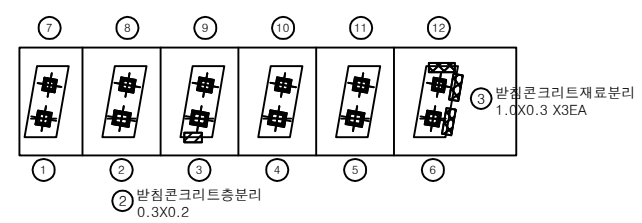
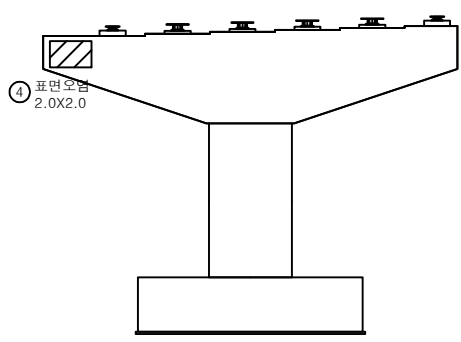
40

| 번호 | 구분 | 부재 | 손상내용 | 손상현황 | | | | | 비고 |
|---|---|---|---|---|---|---|---|---|---|
| 2 | 21하 | 교각 | 균열부백태 | | 0.5 | 0.2 | 0.10 | m² | 1 |
| 6 | 21하 | 교각 | 균열부백태 | | 0.5 | 0.2 | 0.10 | m² | 1 |
| 8 | 25상 | 교각 | 균열(0.3mm미만) | 0.2 | 15.0 | | 30.00 | m | 2 |

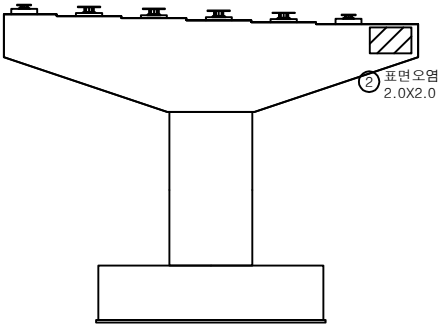
정면

| 번호 | 구분 | 부재 | 손상내용 | 손상현황 | | | | | 비고 |
|---|---|---|---|---|---|---|---|---|---|
| 1 | 19하 | 교각 | 균열(0.5mm이상) | 0.5 | 1.5 | | 6.00 | m | 4 |
