상주영천고속도로 2024~2025년 시설물 안전점검 용역  
(2025년 상반기 정기안전점검)

# 외 관 조 사 망 도

상춘교

2025.04

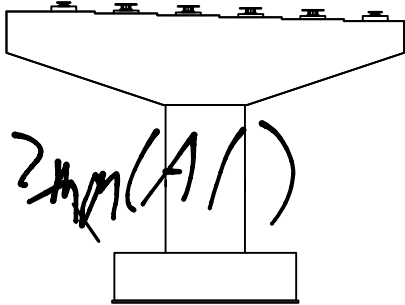
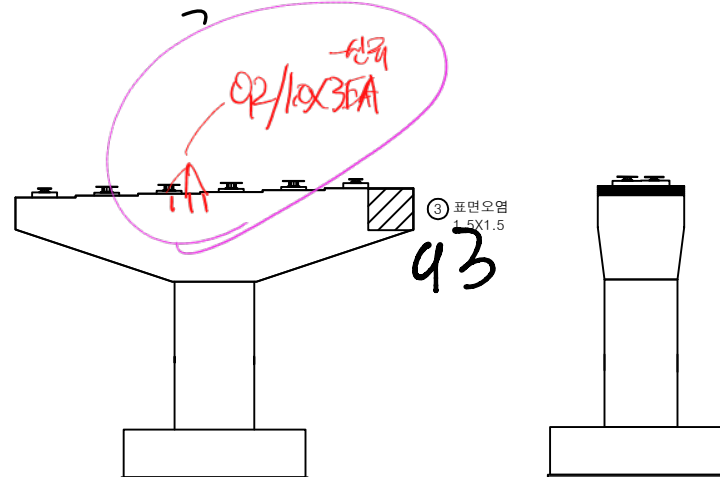
| 번호 | 구분 | 부재 | 손상내용 | 손상현황 | | | | | 비고 |
|---|---|---|---|---|---|---|---|---|---|
| 1 | 21하 | 교각 | 표면오염 | | 2.0 | 1.5 | 3.00 | m <sup>2</sup> | 1 |
| 2 | 21하 | 교각 | 표면오염 | | 2.0 | 1.5 | 3.00 | m <sup>2</sup> | 1 |
| 3 | 21하 | 교각 | 표면오염 | | 1.5 | 1.5 | 2.25 | m <sup>2</sup> | 1 |

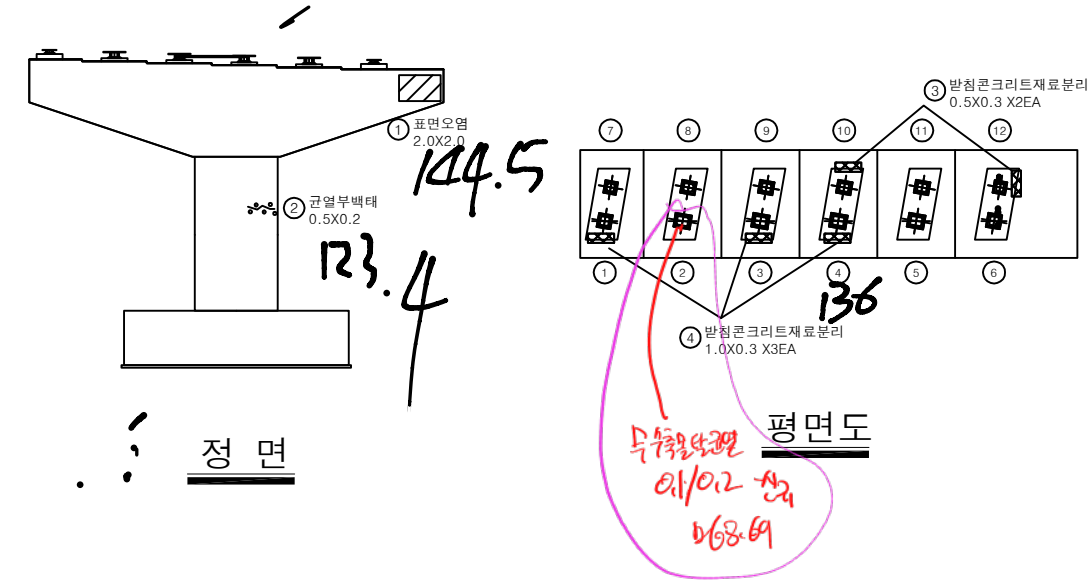
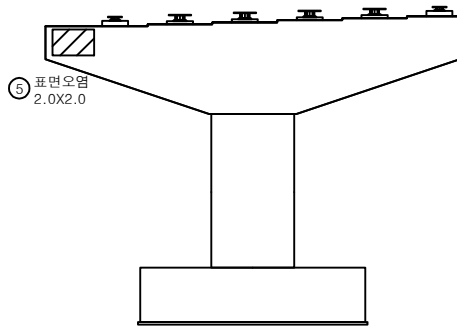
| 번호 | 구분 | 부재 | 손상내용 | 손상현황 | | | | | 비고 |
|---|---|---|---|---|---|---|---|---|---|
| 2 | 21하 | 교각 | 균열부백태 | | 0.5 | 0.2 | 0.10 | m <sup>2</sup> | 1 |
| 6 | 21하 | 교각 | 균열부백태 | | 0.5 | 0.2 | 0.10 | m <sup>2</sup> | 1 |
| 8 | 25상 | 교각 | 균열(0.3mm미만) | 0.2 | 15.0 | | 30.00 | m | 2 |

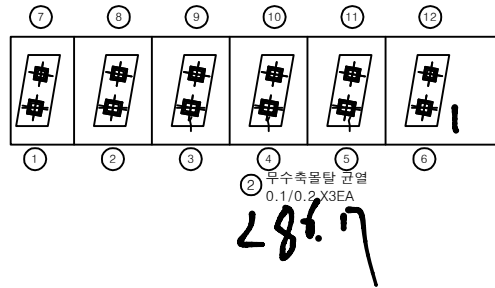
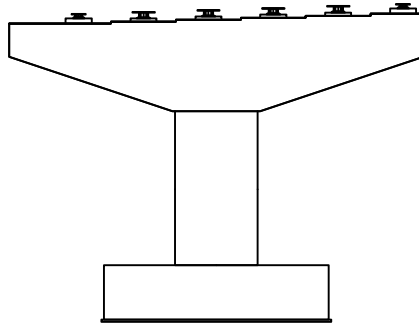
| 번호 | 구분 | 부재 | 손상내용 | 손상현황 | | | | | 비고 |
|---|---|---|---|---|---|---|---|---|---|
| 2 | 21하 | 교량받침 | 무수축물탈 균열 | 0.1 | 0.2 | | 0.60 | m | 3 |
