상주영천고속도로 2024~2025년 시설물 안전점검 용역  
(2025년 상반기 정기안전점검)

# 외 관 조 사 망 도

양지교

2025.04

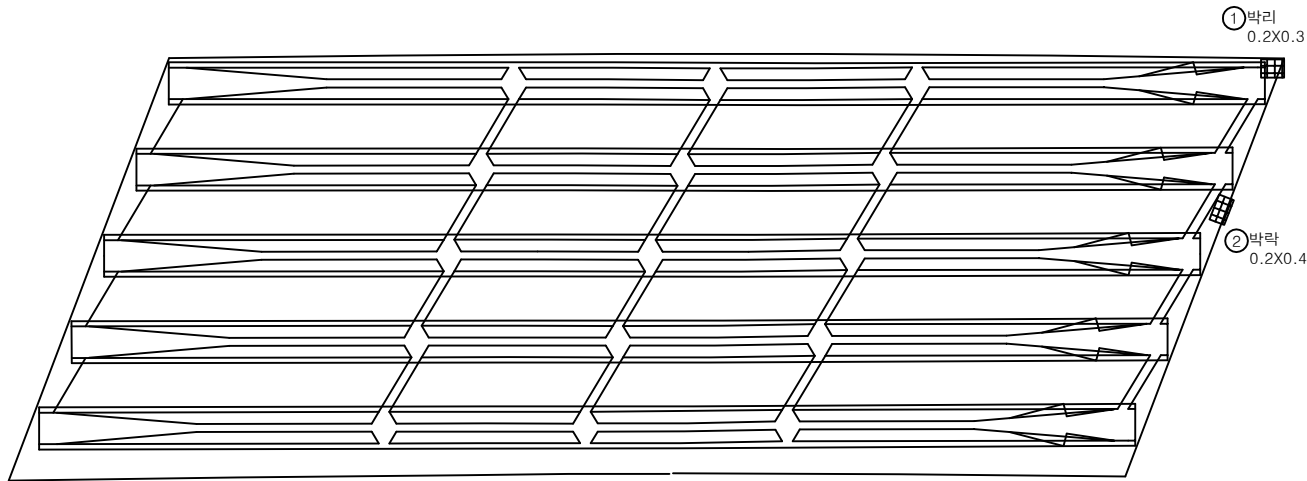
영천방향

| 번호 | 구분 | 부재 | 손상내용 | 손상현황 | | | | | | 비고 |
|---|---|---|---|---|---|---|---|---|---|---|
| 1 | 21하 | 바닥판 | 균열(0.3mm미만) | 0.2 | 0.5 | | 0.50 | m | 1 | |

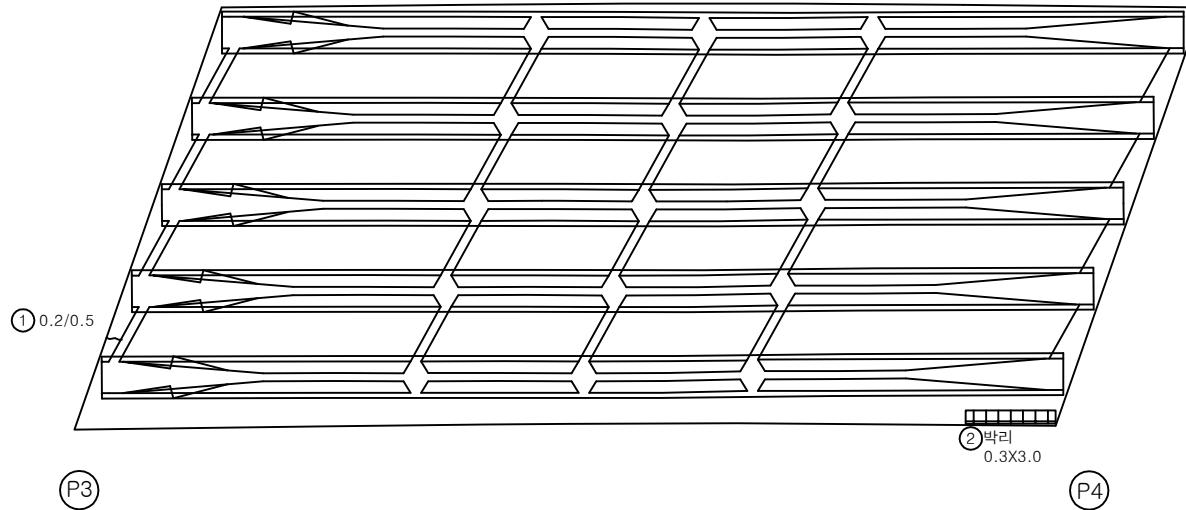
| 번호 | 구분 | 부재 | 손상내용 | 손상현황 | | | | | | 비고 |
|---|---|---|---|---|---|---|---|---|---|---|
| 3 | 23하 | 바닥판 | 균열부백태 | | 0.2 | 0.5 | 0.10 | m <sup>2</sup> | 1 | |

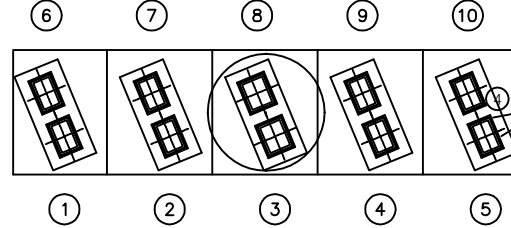
정면

| 번호 | 구분 | 부재 | 손상내용 | 손상현황 | | | | | | 비고 |
|---|---|---|---|---|---|---|---|---|---|---|
| 2 | 19하 | 교각 | 균열(0.3mm미만) | 0.1 | 1.0 | | 3.00 | m | 3 | |
| 4 | 19하 | 교량받침 | 발침콘크리트 균열 | 0.2 | 0.2 | | 0.40 | m | 2 | |
