상주영천고속도로 2024~2025년 시설물 안전점검 용역  
(2025년 상반기 정기안전점검)

# 외 관 조 사 망 도

양지교

2025.04

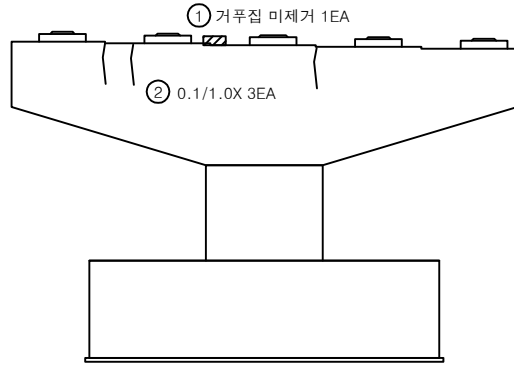
정면

| 번호 | 구분 | 부재 | 손상내용 | 손상현황 | | | | | | 비고 |
|---|---|---|---|---|---|---|---|---|---|---|
| 2 | 19하 | 교각 | 균열(0.3mm미만) | 0.1 | 1.0 | | 3.00 | m | 3 | |
| 4 | 19하 | 교량받침 | 받침콘크리트 균열 | 0.2 | 0.2 | | 0.40 | m | 2 | |

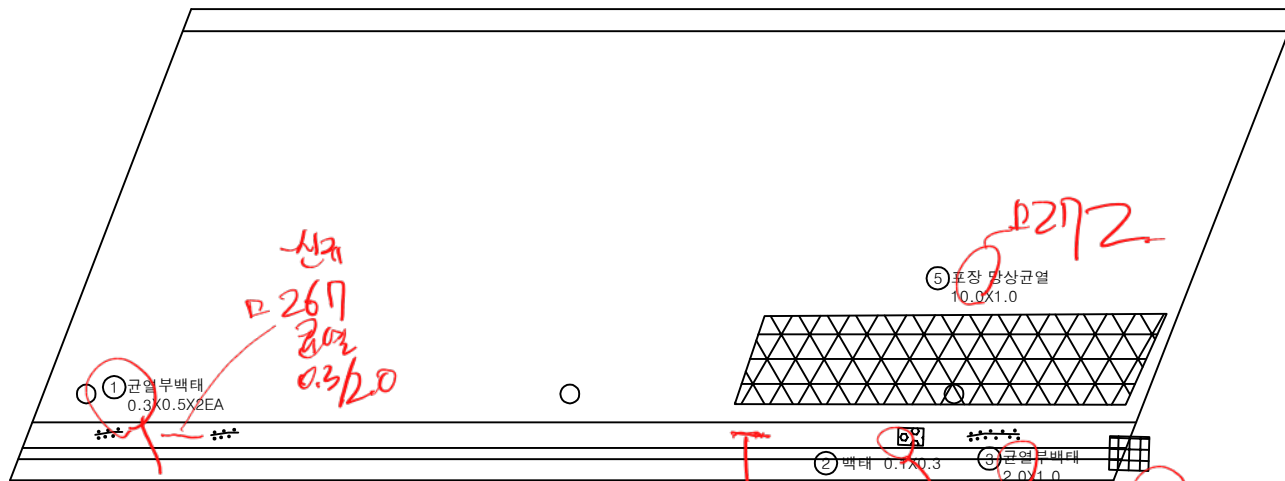
| 번호 | 구분 | 부재 | 손상내용 | 손상현황 | | | | | | 비고 |
|---|---|---|---|---|---|---|---|---|---|---|
| 1 | 19하 | 방호벽 | 균열부백태 | | 1.0 | 1.0 | 3.00 | m² | 3 | |
| 4 | 23하 | 교면포장 | 포장 망상균열 | | 20.0 | 1.0 | 20.00 | m² | 1 | |

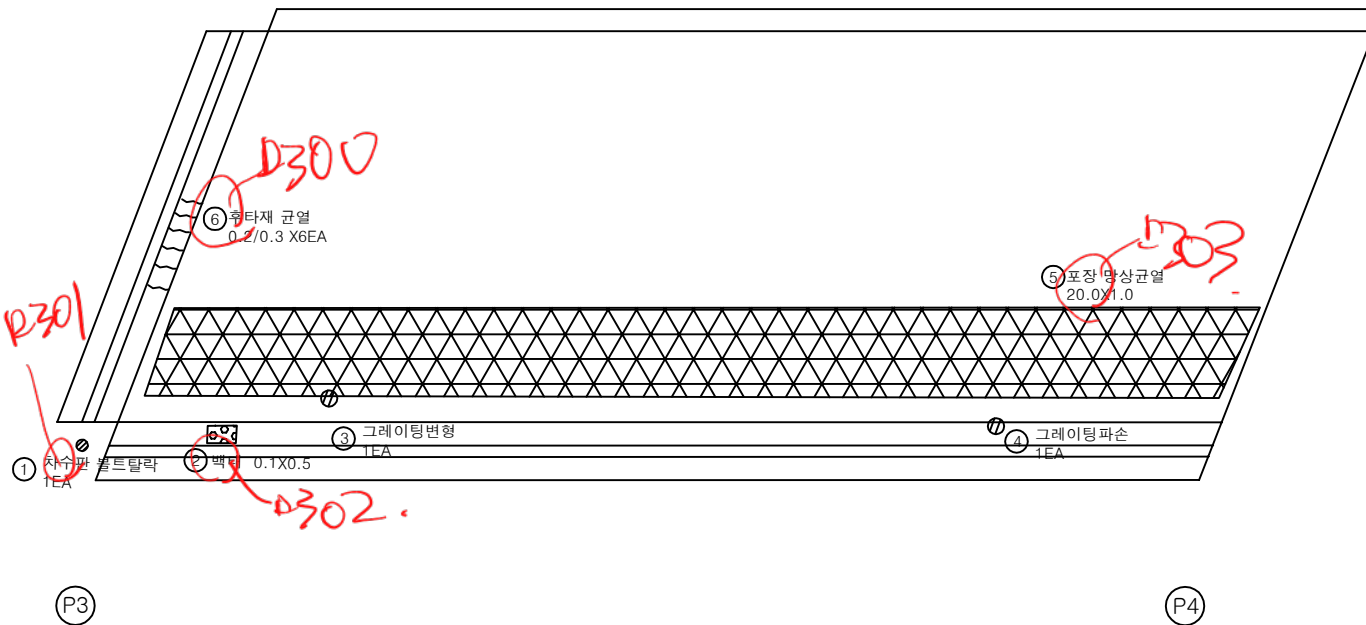
| 번호 | 구분 | 부재 | 손상내용 | 손상현황 | | | | | | 비고 |
|---|---|---|---|---|---|---|---|---|---|---|
| 1 | 19하 | 신축이음 | 본체 부식 | | 3.0 | | 6.00 | m | 2 | |
| 2 | 19하 | 신축이음 | 후타재 망상균열 | 0.2 | 0.5 | 0.5 | 0.25 | m <sup>2</sup> | 1 | |
| 4 | 21하 | 방호벽 | 방호벽 균열 | 0.5 | 0.5 | | 0.50 | m | 1 | |
| 7 | 23하 | 교면포장 | 포장 망상균열 | | 20.0 | 1.0 | 20.00 | m <sup>2</sup> | 1 | |
