상주영천고속도로 2024~2025년 시설물 안전점검 용역  
(2025년 상반기 정기안전점검)

## 외 관 조 사 망 도

장곡교

2025.04

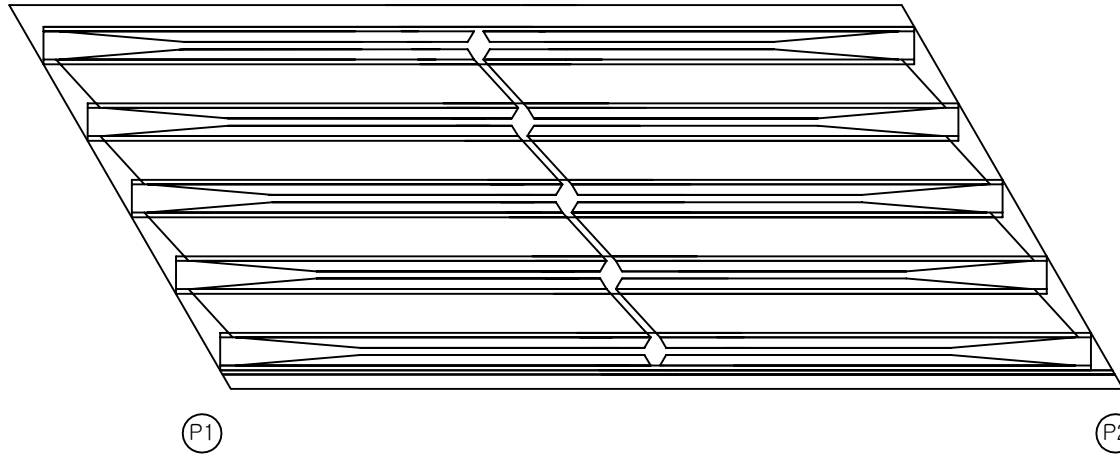
도면번호

| 번호 | 구분 | 부재 | 손상내용 | 손상현황 | | | | | | 비고 |
|---|---|---|---|---|---|---|---|---|---|---|
| 1 | 19하 | 바닥판 | 파손 | | 0.2 | 0.2 | 0.04 | m <sup>2</sup> | 1 | |
| 2 | 19하 | 바닥판 | 파손 | | 0.3 | 0.3 | 0.09 | m <sup>2</sup> | 1 | |
