상주영천고속도로 2024~2025년 시설물 안전점검 용역  
(2025년 상반기 정기안전점검)

## 외 관 조 사 망 도

장곡교

(주)명성엔지니어링

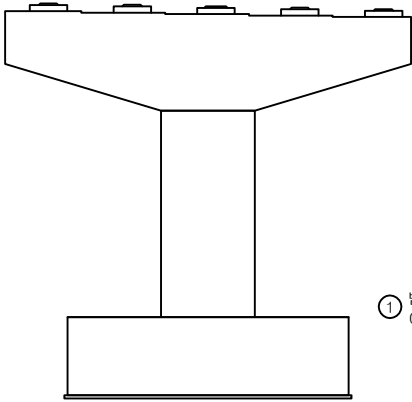
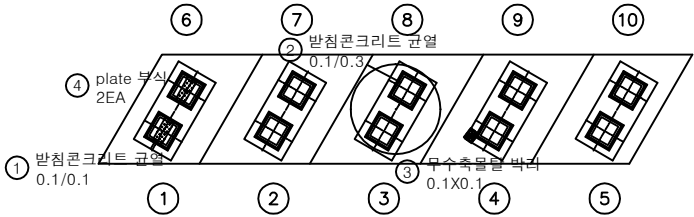
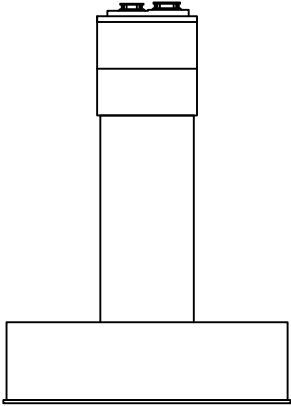
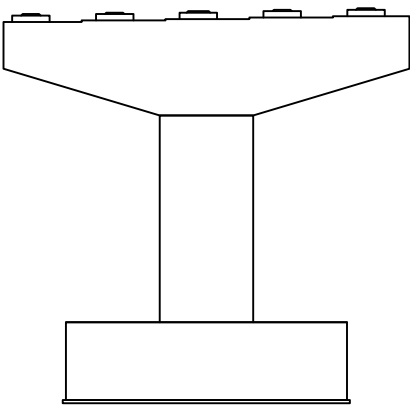
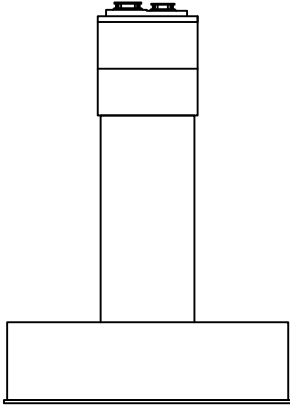
손상물량표

| 번호 | 구분 | 부재 | 손상내용 | 손상현황 | | | | | | 비고 |
|---|---|---|---|---|---|---|---|---|---|---|
| 1 | 19하 | 교량받침 | 받침콘크리트 균열 | 0.1 | 0.1 | | 0.10 | m | 1 | |
| 2 | 19하 | 교량받침 | 받침콘크리트 균열 | 0.1 | 0.3 | | 0.30 | m | 1 | |
| 4 | 19하 | 교량받침 | plate 부식 | | | | 2.00 | EA | 2 | |

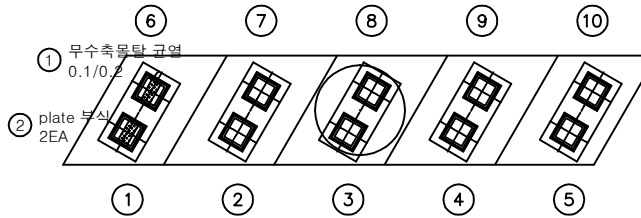
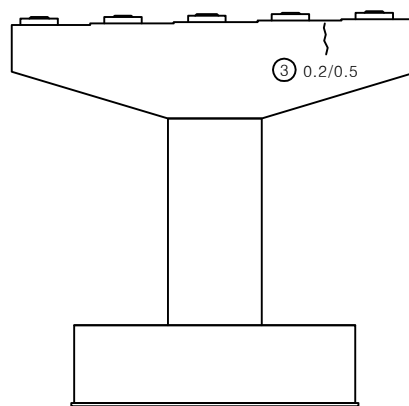
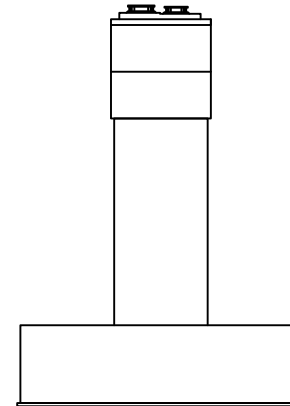
## 손상물량표

| 번호 | 구분 | 부재 | 손상내용 | 손상현황 | | | | | | 비고 |
|---|---|---|---|---|---|---|---|---|---|---|
| 1 | 19하 | 교량받침 | 무수축물탈 균열 | 0.1 | 0.2 | | 0.20 | m | 1 | 20'상 보수 |
| 2 | 21하 | 교량받침 | plate 부식 | | | | 2.00 | EA | 2 | |
| 3 | 25상 | 교각 | 균열(0.3mm미만) | 0.2 | 0.5 | | 0.50 | m | 1 | |
