상주영천고속도로 2024~2025년 시설물 안전점검 용역  
(2025년 상반기 정기안전점검)

# 외 관 조 사 망 도

낙동강대교

ID : 낙동강대교 교면포장 S1

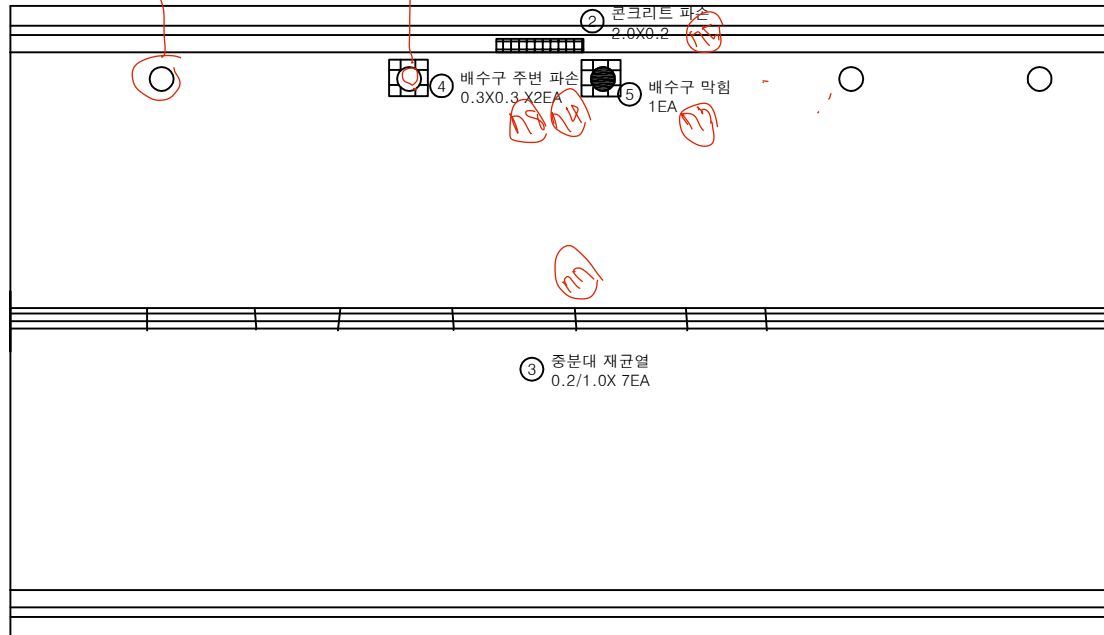
| 번호 | 구분 | 부재 | 손상내용 | 손상현황 | | | | | 비고 |
|---|---|---|---|---|---|---|---|---|---|
| 3 | 19하 | 중분대 | 중분대 재균열 | 0.2 | 1.0 | | 7.00 | m | 7 |

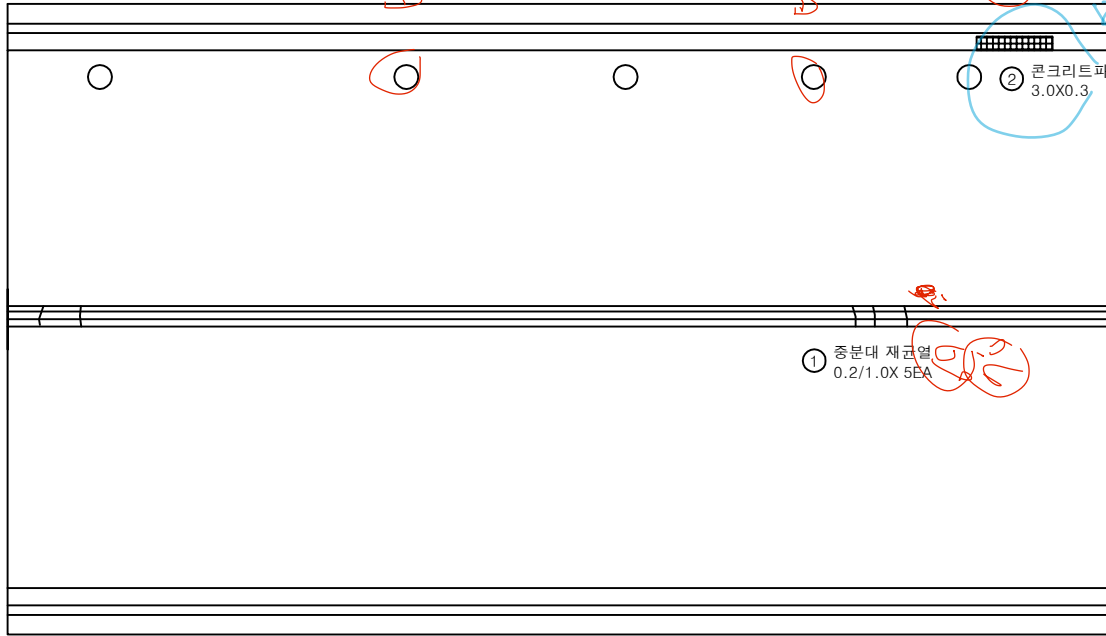
| 번호 | 구분 | 부재 | 손상내용 | 손상현황 | | | | | | 비고 |
|---|---|---|---|---|---|---|---|---|---|---|
| 1 | 19하 | 중분대 | 중분대 재균열 | 0.2 | 1.0 | | 5.00 | m | 5 | |

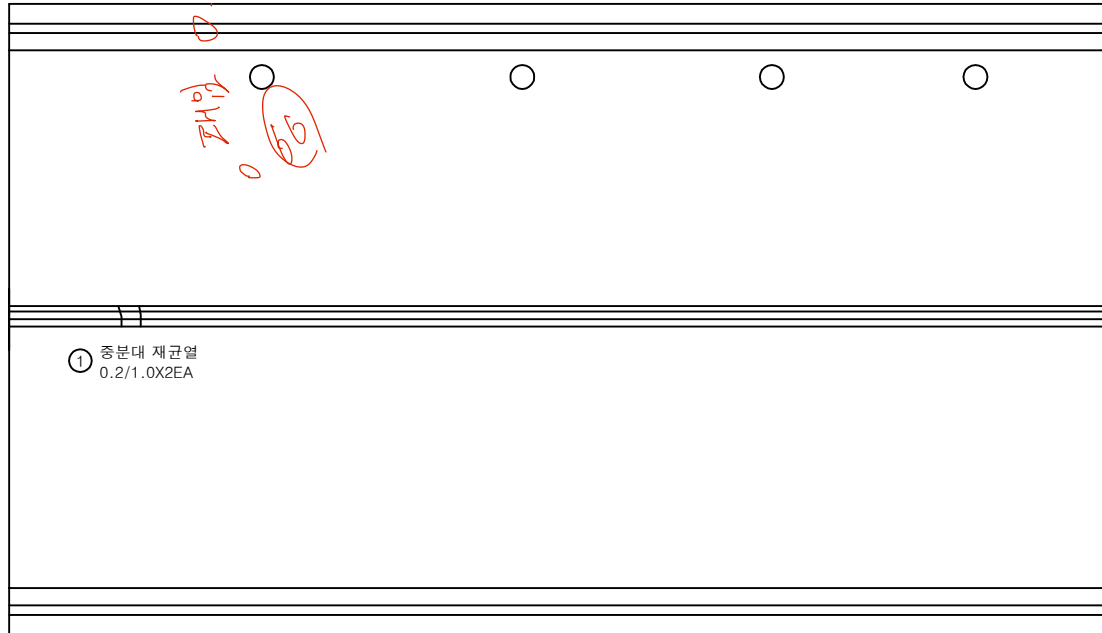
| 도면번호 | 05 |

| 번호 | 구분 | 부재 | 손상내용 | 손상현황 | | | | | | 비고 |
|---|---|---|---|---|---|---|---|---|---|---|
| 1 | 19하 | 중분대 | 중분대 재균열 | 0.2 | 1.0 | | 2.00 | m | 2 | |
