상주영천고속도로 2024~2025년 시설물 안전점검 용역  
(2025년 상반기 정기안전점검)

# 외 관 조 사 망 도

낙동강대교

2025.04

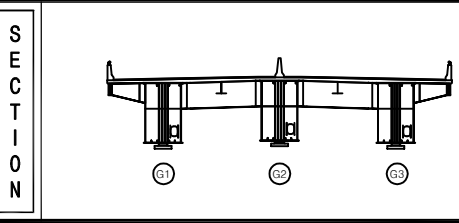
| 번호 | 구분 | 부재 | 손상내용 | 손상현황 | | | | | | 비고 |
|---|---|---|---|---|---|---|---|---|---|---|
| 1 | 19하 | 신축이음 | 차수판 볼트탈락 | | | | 14.00 | EA | 14 | |
| 2 | 19하 | 중분대 | 중분대 접속부 균열 | 0.3 | 1.0 | | 1.00 | m | 1 | |
| 3 | 19하 | 교면포장 | 접속부 콘크리트 파손 | | 0.1 | 0.2 | 0.06 | m <sup>2</sup> | 3 | |
| 4 | 19하 | 신축이음 | 차수판 볼트 체결 불량 | | | | 4.00 | EA | 4 | |
| 5 | 19하 | 신축이음 | 후타재 망상균열 | 0.2 | 0.5 | 2.0 | 2.00 | m <sup>2</sup> | 2 | |
| 6 | 19하 | 중분대 | 중분대 재균열 | 0.2 | 1.0 | | 10.00 | m | 10 | |
| 7 | 21하 | 신축이음 | 후타재 균열 | 0.1 | 0.2 | | 0.80 | m | 4 | |
| 8 | 21하 | 신축이음 | 후타재 균열 | 0.1 | 0.2 | | 0.40 | m | 2 | |
| 9 | 21하 | 신축이음 | 후타재 박리 | | 1.5 | 0.2 | 0.30 | m <sup>2</sup> | 1 | |
| 10 | 21하 | 중분대 | 중분대 접속부 균열 | 0.3 | 1.0 | | 1.00 | m | 1 | |
| 11 | 21하 | 신축이음 | 후타재 균열 | 0.2 | 0.2 | | 0.80 | m | 4 | |
| 12 | 21하 | 신축이음 | 후타재 균열 | 0.2 | 0.2 | | 0.60 | m | 3 | |
| 13 | 21하 | 배수시설 | 배수구 그레이팅 파손 | | | | 1.00 | EA | 1 | |
| 14 | 21하 | 방호벽 | 콘크리트 층분리 | | 0.5 | 0.3 | 0.15 | m <sup>2</sup> | 1 | |
| 15 | 23하 | 신축이음 | 후타재 균열 | 0.1 | 0.2 | | 0.40 | m | 2 | |
| 16 | 23하 | 신축이음 | 후타재 균열 | 0.1 | 0.2 | | 0.40 | m | 2 | |

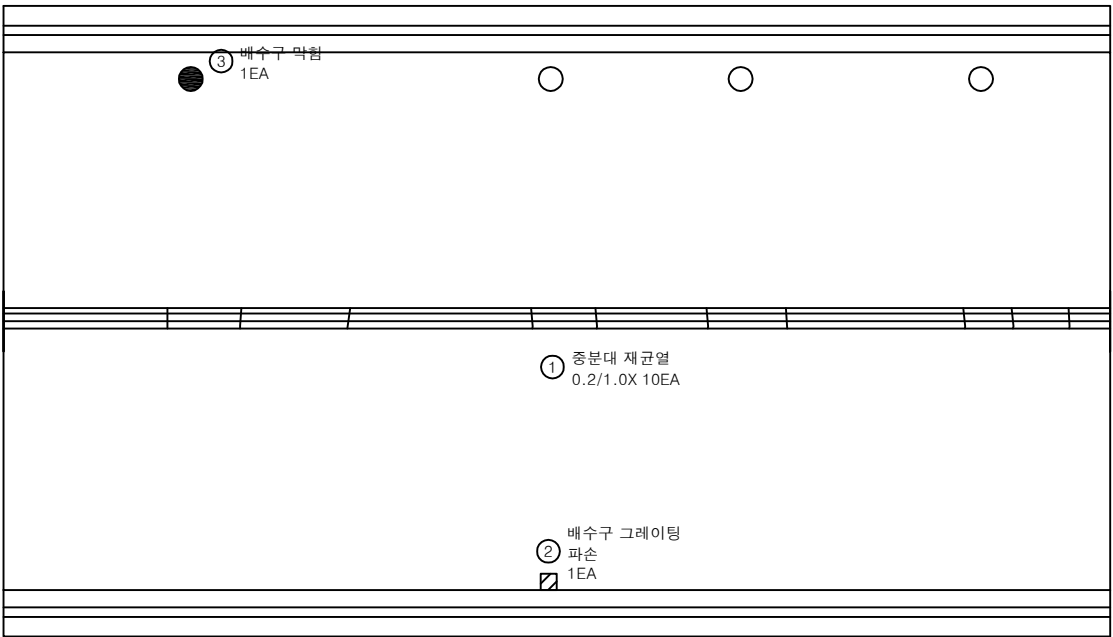
| 번호 | 구분 | 부재 | 손상내용 | 손상현황 | | | | | | 비고 |
|---|---|---|---|---|---|---|---|---|---|---|
| 1 | 19하 | 중분대 | 중분대 재균열 | 0.2 | 1.0 | | 10.00 | m | 10 | |

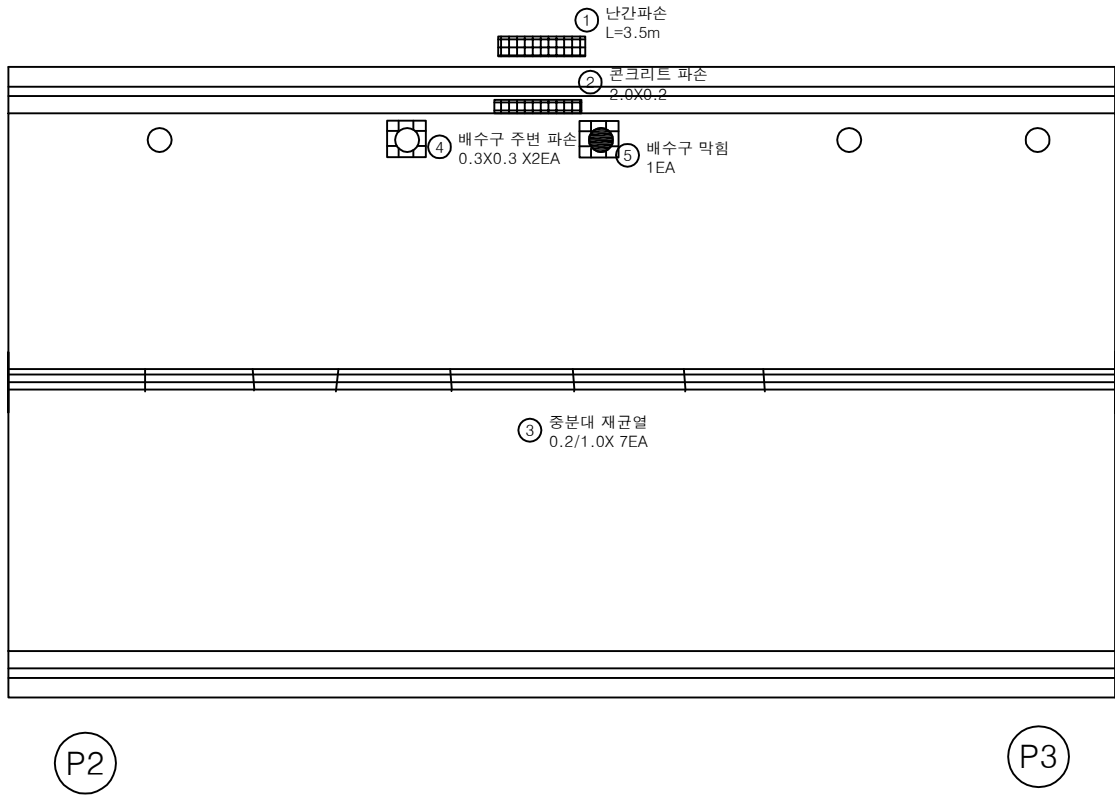
| 번호 | 구분 | 부재 | 손상내용 | 손상현황 | | | | | | 비고 |
|---|---|---|---|---|---|---|---|---|---|---|
| 3 | 19하 | 중분대 | 중분대 재균열 | 0.2 | 1.0 | | 7.00 | m | 7 | |

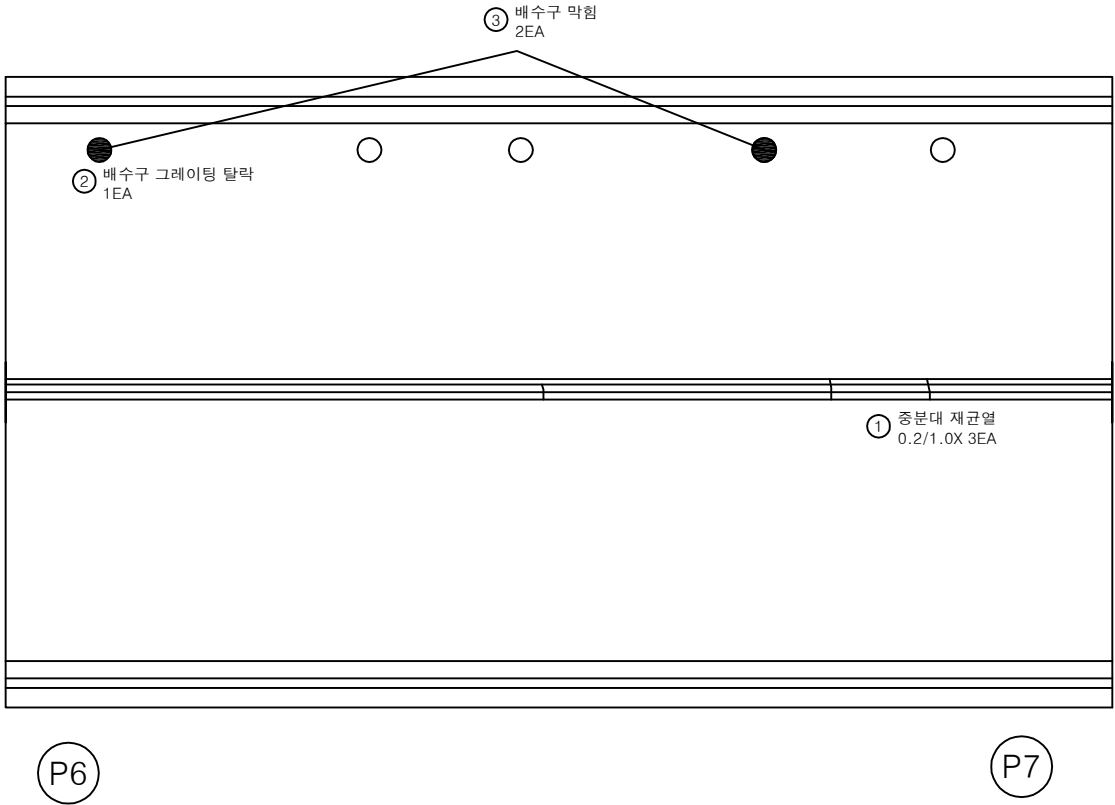
| 번호 | 구분 | 부재 | 손상내용 | 손상현황 | | | | | 비고 |
|---|---|---|---|---|---|---|---|---|---|
| 1 | 19하 | 중분대 | 중분대 재균열 | 0.2 | 1.0 | | 3.00 | m | 3 |

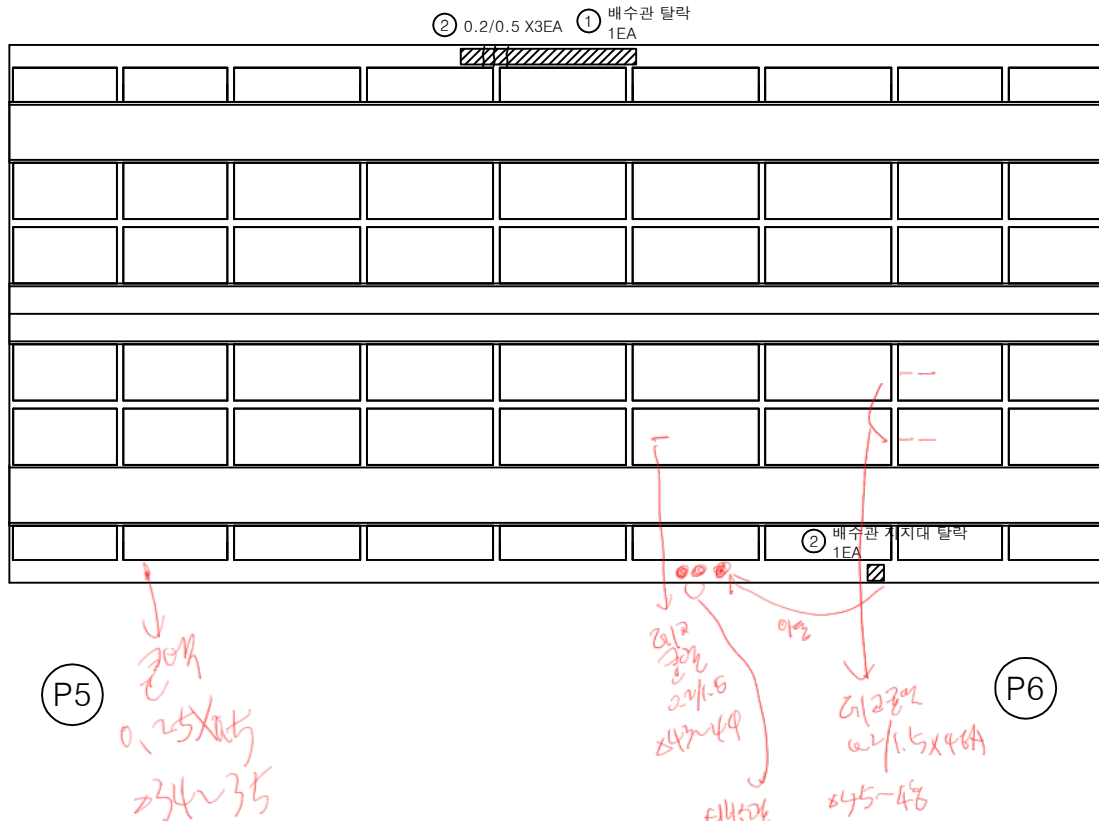
| 번호 | 구분 | 부재 | 손상내용 | 손상현황 | | | | | | 비고 |
|---|---|---|---|---|---|---|---|---|---|---|
| 3 | 23하 | 바닥판 | 균열(0.3mm미만) | 0.2 | 0.5 | | 1.50 | m | 3 | |
