상주영천고속도로 2024~2025년 시설물 안전점검 용역  
(2025년 상반기 정기안전점검)

## 외 관 조 사 망 도

낙동강대교

2025.04

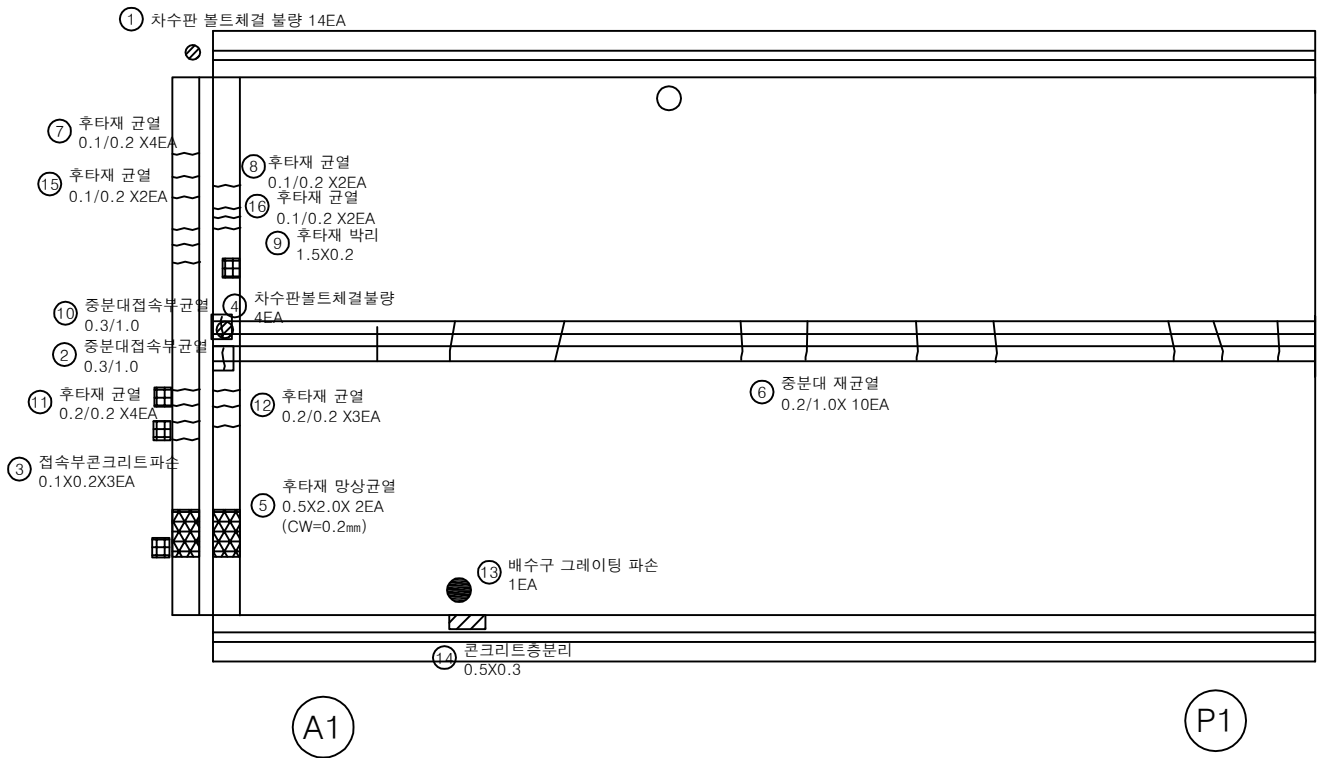
| 번호 | 구분 | 부재 | 손상내용 | 손상현황 | | | | | | 비고 |
|---|---|---|---|---|---|---|---|---|---|---|
| 1 | 19하 | 신축이음 | 차수판 볼트탈락 | | | | 14.00 | EA | 14 | |
| 2 | 19하 | 중분대 | 중분대 접속부 균열 | 0.3 | 1.0 | | 1.00 | m | 1 | |
| 3 | 19하 | 교면포장 | 접속부 콘크리트 파손 | | 0.1 | 0.2 | 0.06 | m <sup>2</sup> | 3 | |
| 4 | 19하 | 신축이음 | 차수판 볼트 체결 불량 | | | | 4.00 | EA | 4 | |
| 5 | 19하 | 신축이음 | 후타재 망상균열 | 0.2 | 0.5 | 2.0 | 2.00 | m <sup>2</sup> | 2 | |
| 6 | 19하 | 중분대 | 중분대 재균열 | 0.2 | 1.0 | | 10.00 | m | 10 | |
| 7 | 21하 | 신축이음 | 후타재 균열 | 0.1 | 0.2 | | 0.80 | m | 4 | |
| 8 | 21하 | 신축이음 | 후타재 균열 | 0.1 | 0.2 | | 0.40 | m | 2 | |
| 9 | 21하 | 신축이음 | 후타재 박리 | | 1.5 | 0.2 | 0.30 | m <sup>2</sup> | 1 | |
| 10 | 21하 | 중분대 | 중분대 접속부 균열 | 0.3 | 1.0 | | 1.00 | m | 1 | |
| 11 | 21하 | 신축이음 | 후타재 균열 | 0.2 | 0.2 | | 0.80 | m | 4 | |
| 12 | 21하 | 신축이음 | 후타재 균열 | 0.2 | 0.2 | | 0.60 | m | 3 | |
| 13 | 21하 | 배수시설 | 배수구 그레이팅 파손 | | | | 1.00 | EA | 1 | |
| 14 | 21하 | 방호벽 | 콘크리트 층분리 | | 0.5 | 0.3 | 0.15 | m <sup>2</sup> | 1 | |
| 15 | 23하 | 신축이음 | 후타재 균열 | 0.1 | 0.2 | | 0.40 | m | 2 | |
| 16 | 23하 | 신축이음 | 후타재 균열 | 0.1 | 0.2 | | 0.40 | m | 2 | |

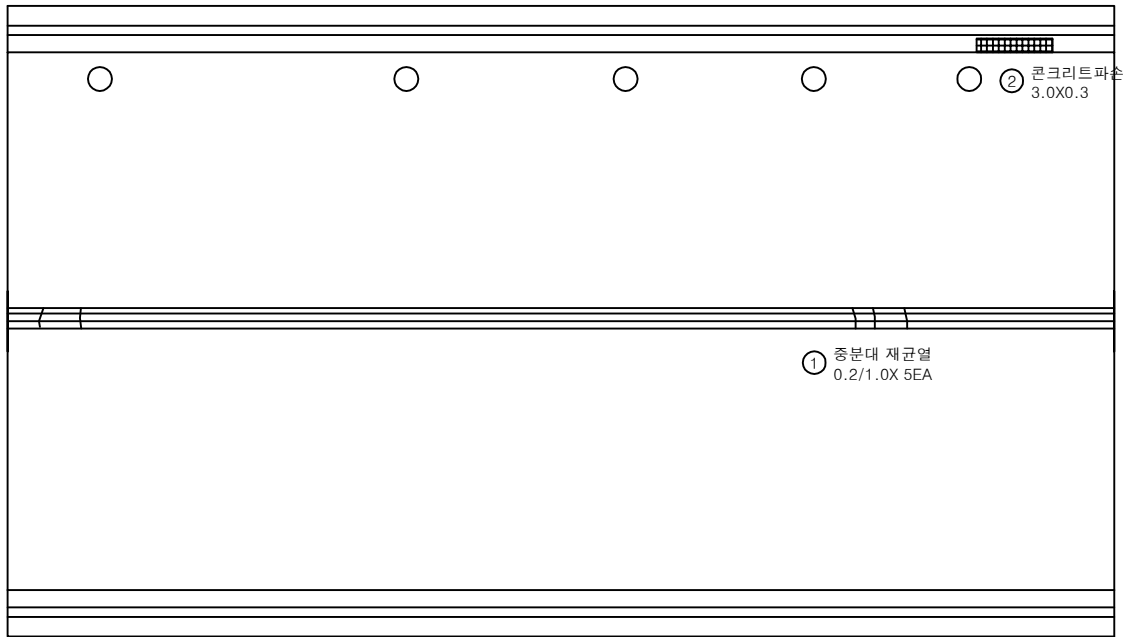
| 번호 | 구분 | 부재 | 손상내용 | 손상현황 | | | | | | 비고 |
|---|---|---|---|---|---|---|---|---|---|---|
| 1 | 19하 | 중분대 | 중분대 재균열 | 0.2 | 1.0 | | 5.00 | m | 5 | |

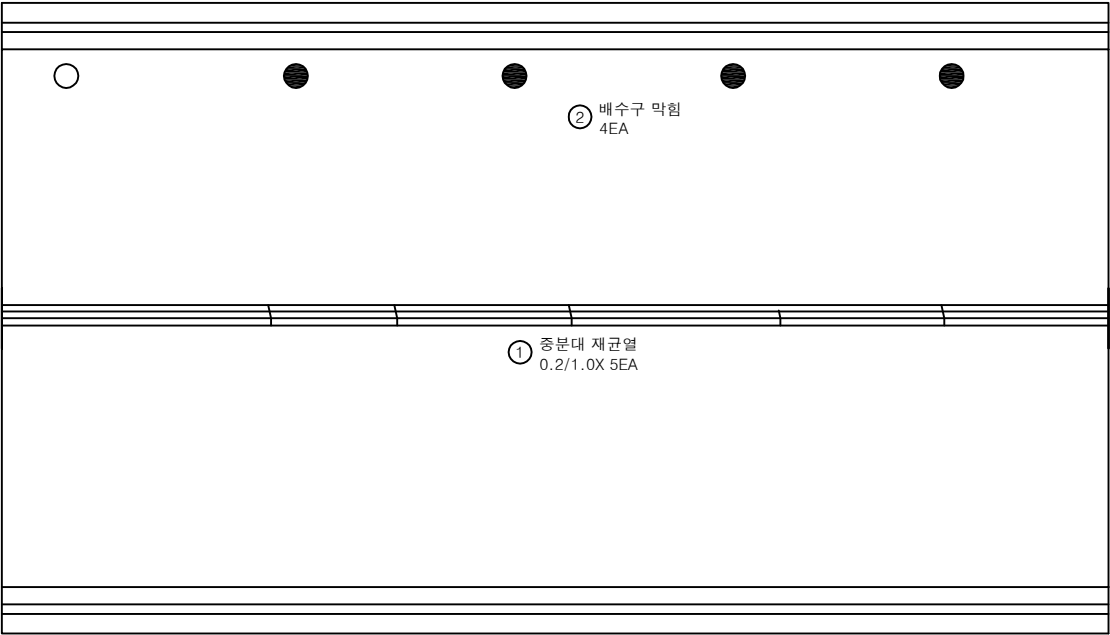
| 번호 | 구분 | 부재 | 손상내용 | 손상현황 | | | | | | 비고 |
|---|---|---|---|---|---|---|---|---|---|---|
| 1 | 19하 | 중분대 | 중분대 재균열 | 0.2 | 1.0 | | 5.00 | m | 5 | |
