상주영천고속도로 2024~2025년 시설물 안전점검 용역  
(2025년 상반기 정기안전점검)

# 외 관 조 사 망 도

낙동강대교

2025.04

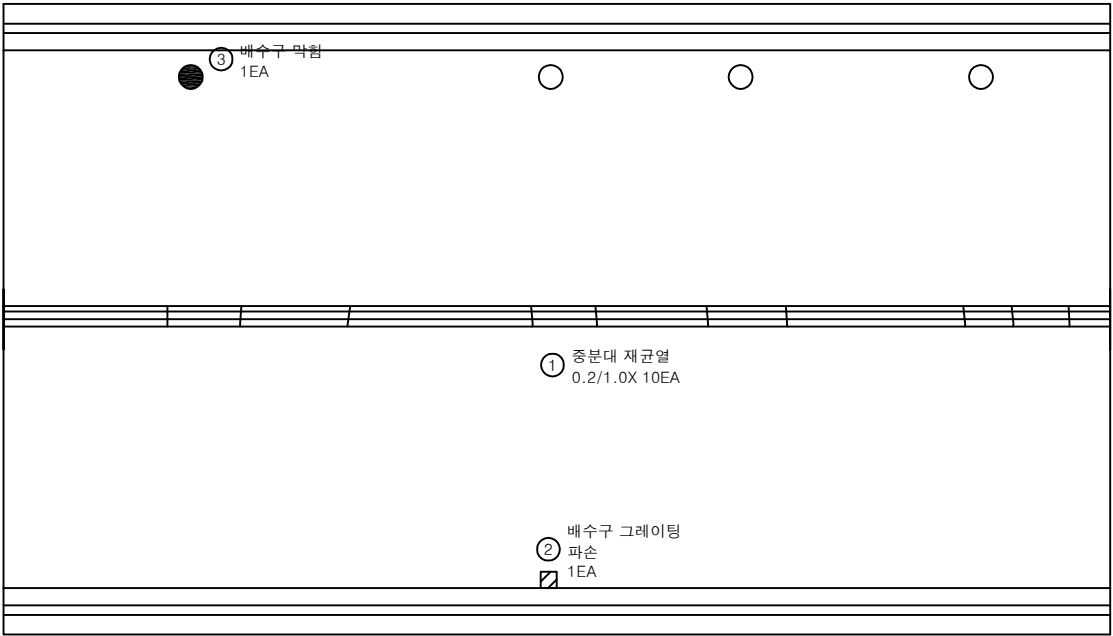
영천 방향

| 번호 | 구분 | 부재 | 손상내용 | 손상현황 | | | | | | 비고 |
|---|---|---|---|---|---|---|---|---|---|---|
| 1 | 19하 | 중분대 | 중분대 재균열 | 0.2 | 1.0 | | 10.00 | m | 10 | |

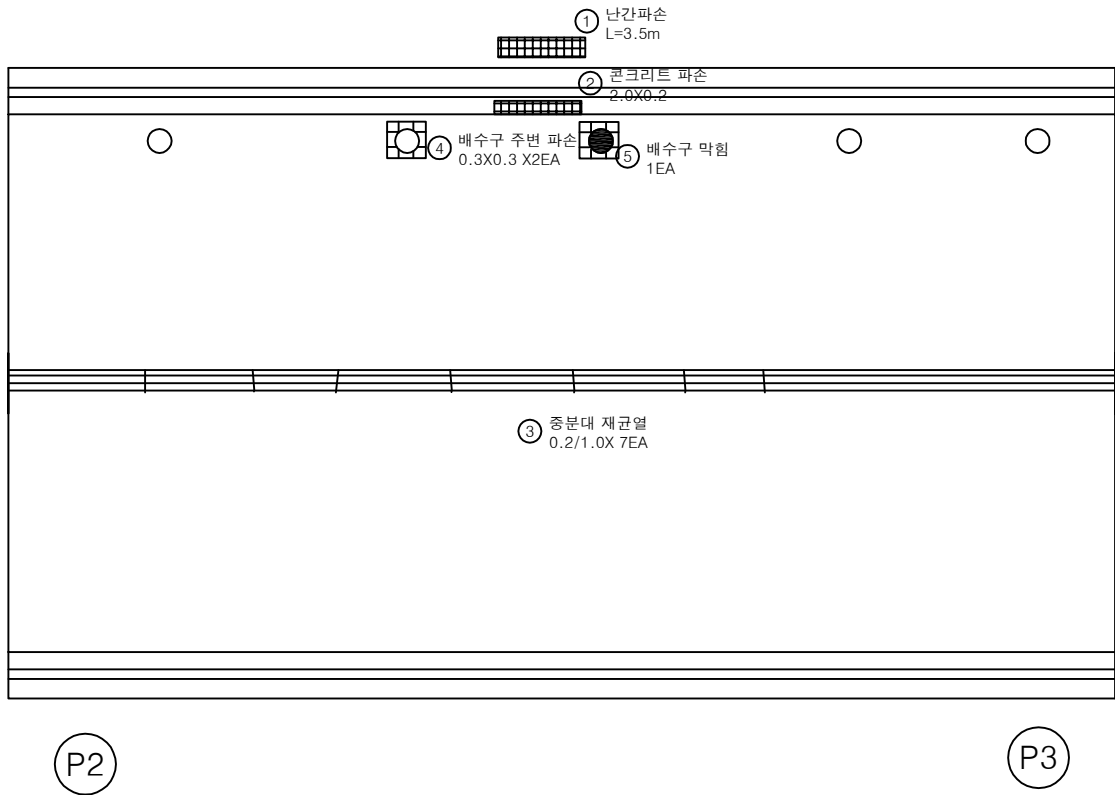
영천 방향

| 번호 | 구분 | 부재 | 손상내용 | 손상현황 | | | | | | 비고 |
|---|---|---|---|---|---|---|---|---|---|---|
| 3 | 19하 | 중분대 | 중분대 재균열 | 0.2 | 1.0 | | 7.00 | m | 7 | |

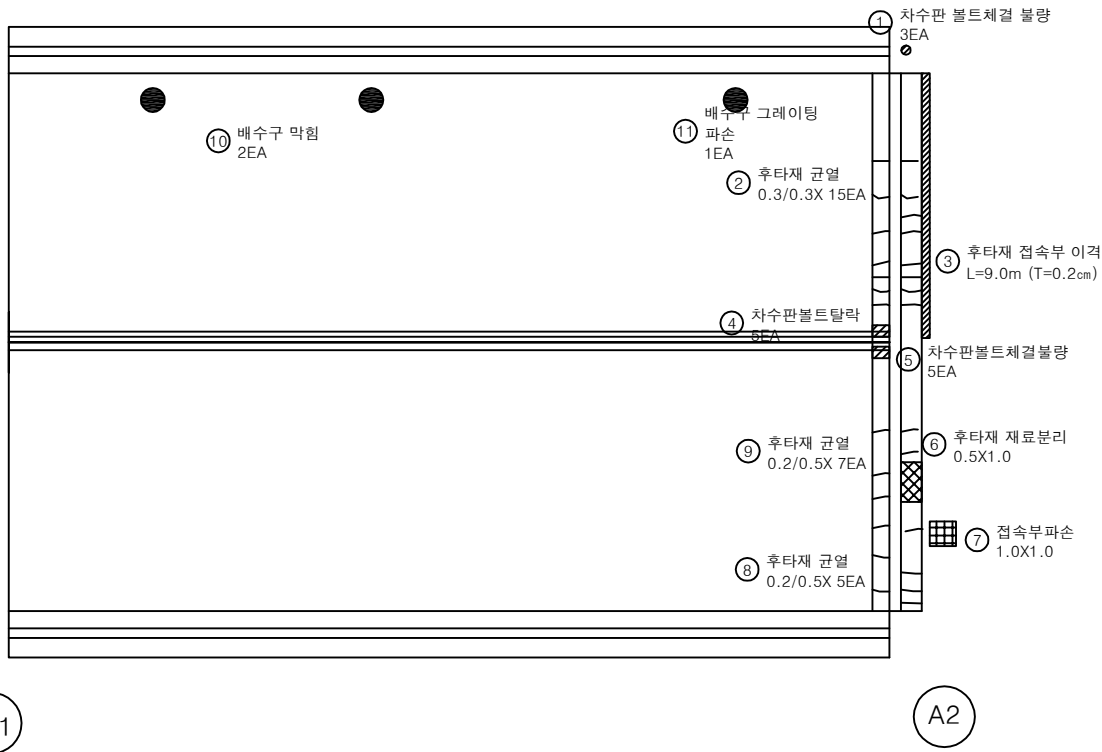
| 번호 | 구분 | 부재 | 손상내용 | 손상현황 | | | | | 비고 |
|---|---|---|---|---|---|---|---|---|---|
| 2 | 19하 | 신축이음 | 후타재 균열 | 0.3 | 0.3 | | 4.50 | m | 15 |
| 8 | 19하 | 신축이음 | 후타재 균열 | 0.2 | 0.5 | | 2.50 | m | 5 |
| 9 | 21하 | 신축이음 | 후타재 균열 | 0.2 | 0.5 | | 3.50 | m | 7 24'상 보수 |

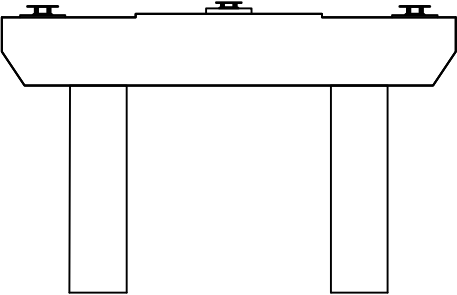
정면

| 번호 | 구분 | 부재 | 손상내용 | 손상현황 | | | | | 비 고 |
|---|---|---|---|---|---|---|---|---|---|
| 2 | 25상 | 교각 | 보수부 재균열(0.3mm미만) | 0.2 | 0.5 | | 0.50 | m | 1 |

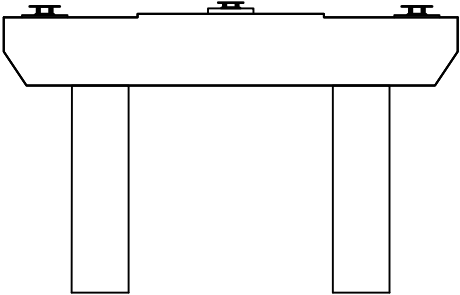
정 면

| 번호 | 구분 | 부재 | 손상내용 | 손상현황 | | | | | | 비 고 |
|---|---|---|---|---|---|---|---|---|---|---|
| 2 | 19하 | 교량발침 | 무수축물탈 균열 | 0.1 | 0.1 | | 0.10 | m | 1 | 20'성 보수 |
