상주영천고속도로 2024~2025년 시설물 안전점검 용역  
(2025년 상반기 정기안전점검)

# 외 관 조 사 망 도

낙동강대교

2025.04

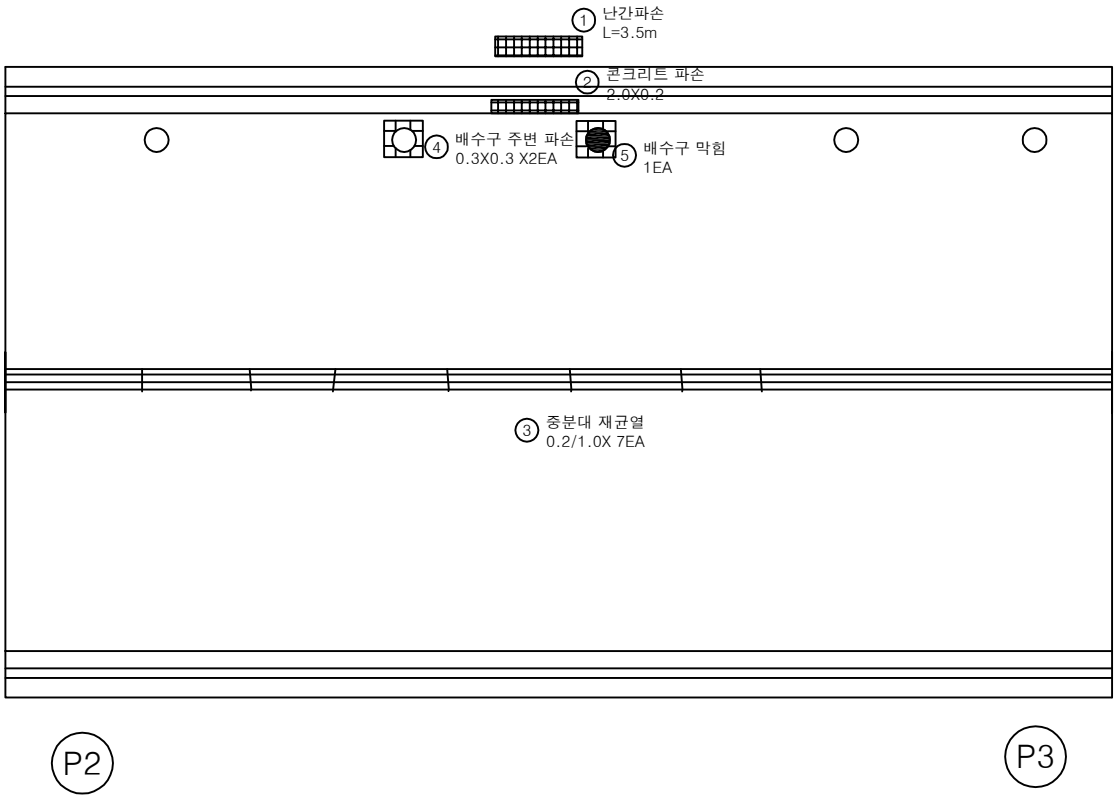
| 번호 | 구분 | 부재 | 손상내용 | 손상현황 | | | | | | 비고 |
|---|---|---|---|---|---|---|---|---|---|---|
| 3 | 19하 | 중분대 | 중분대 재균열 | 0.2 | 1.0 | | 7.00 | m | 7 | |

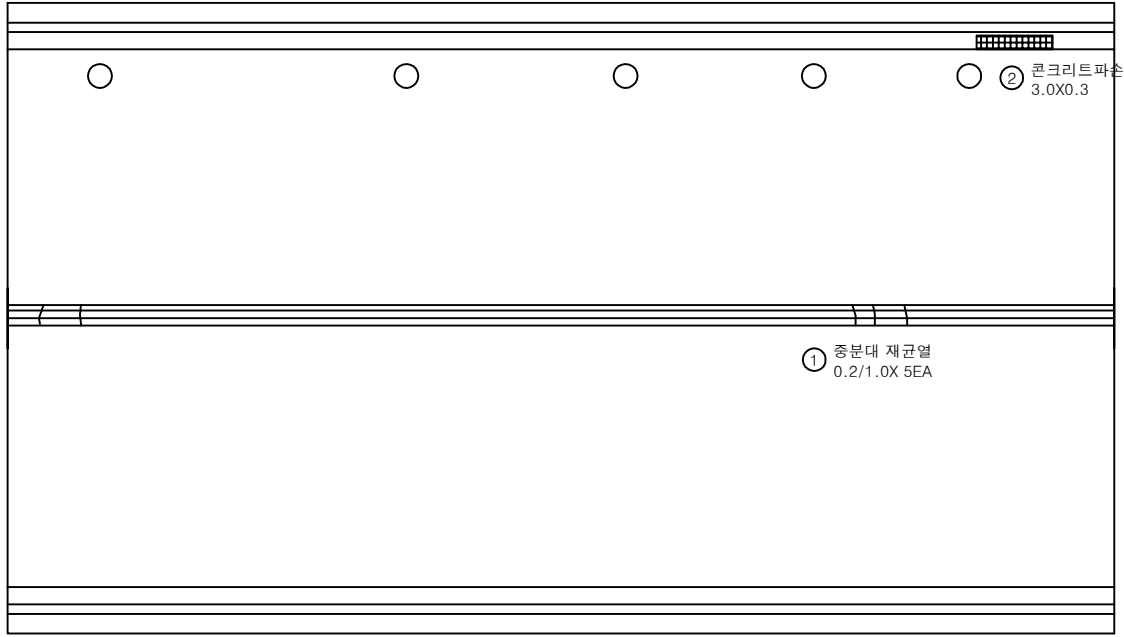
| 번호 | 구분 | 부재 | 손상내용 | 손상현황 | | | | | | 비고 |
|---|---|---|---|---|---|---|---|---|---|---|
| 1 | 19하 | 중분대 | 중분대 재균열 | 0.2 | 1.0 | | 5.00 | m | 5 | |

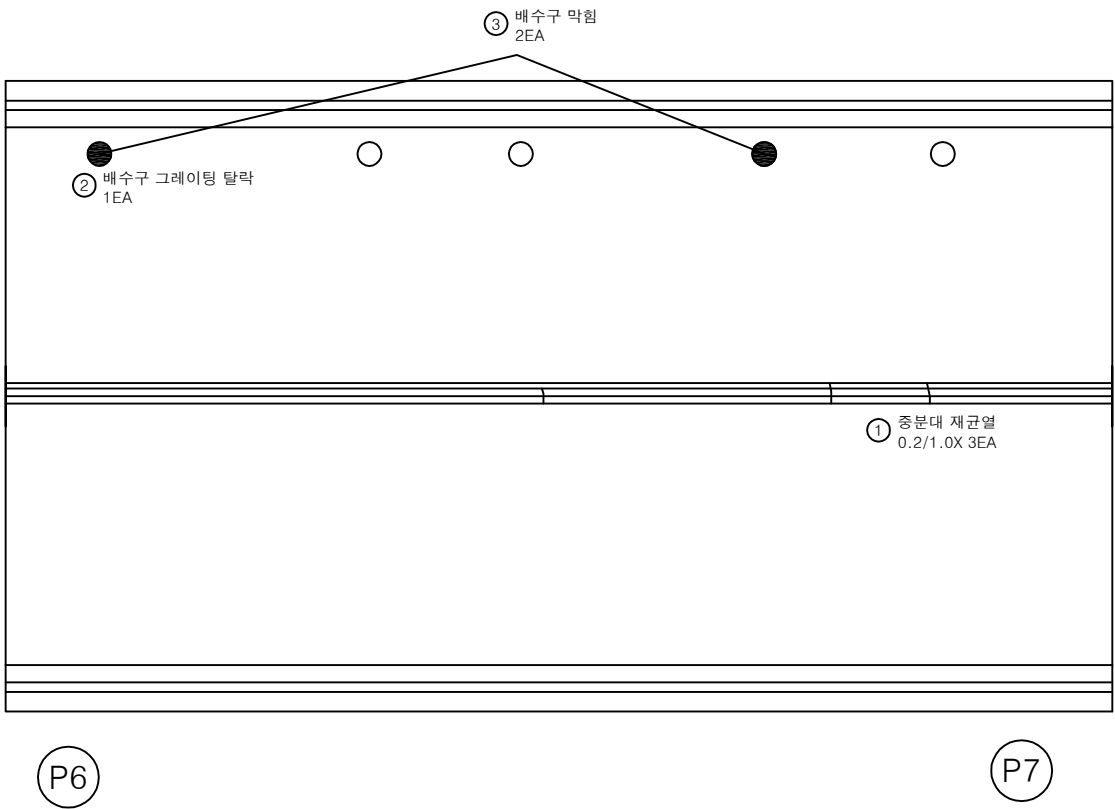
| 번호 | 구분 | 부재 | 손상내용 | 손상현황 | | | | | 비고 |
|---|---|---|---|---|---|---|---|---|---|
| 1 | 19하 | 중분대 | 중분대 재균열 | 0.2 | 1.0 | | 3.00 | m | 3 |

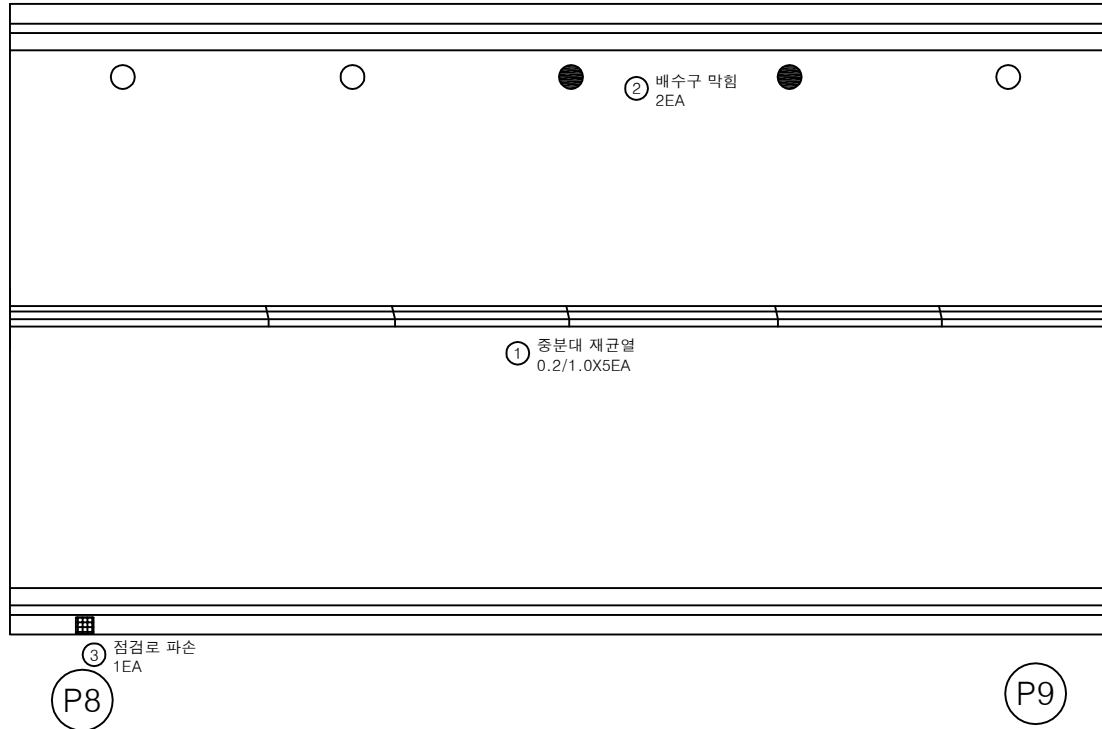
| 번호 | 구분 | 부재 | 손상내용 | 손상현황 | | | | | | 비고 |
|---|---|---|---|---|---|---|---|---|---|---|
| 1 | 19하 | 중분대 | 중분대 재균열 | 0.2 | 1.0 | | 5.00 | m | 5 | |

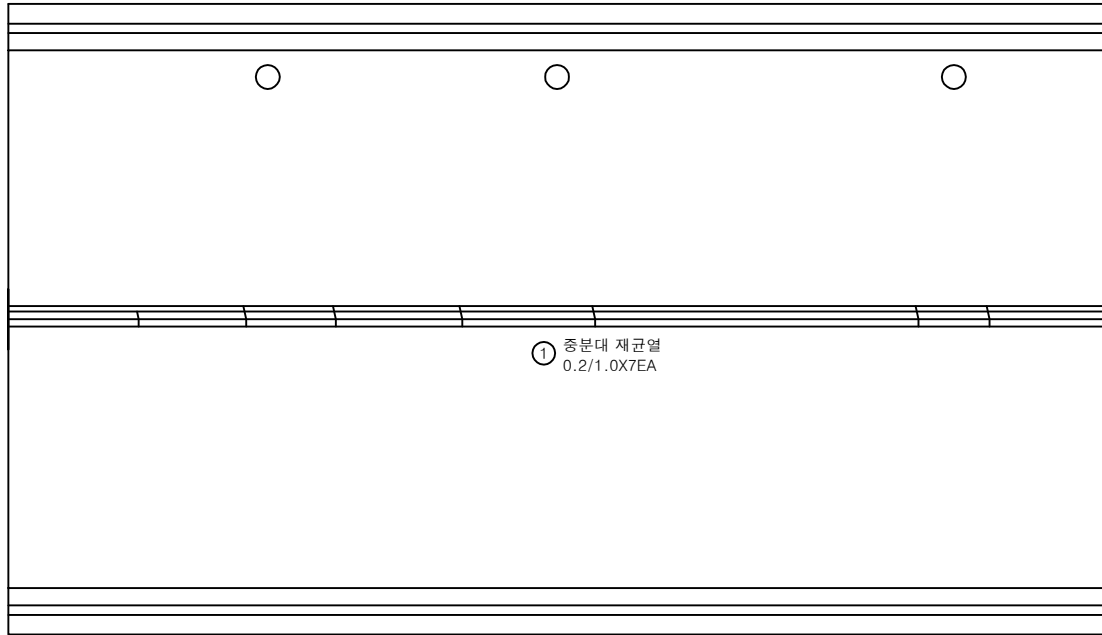
| 번호 | 구분 | 부재 | 손상내용 | 손상현황 | | | | | | 비고 |
|---|---|---|---|---|---|---|---|---|---|---|
| 1 | 19하 | 중분대 | 중분대 재균열 | 0.2 | 1.0 | | 7.00 | m | 7 | |

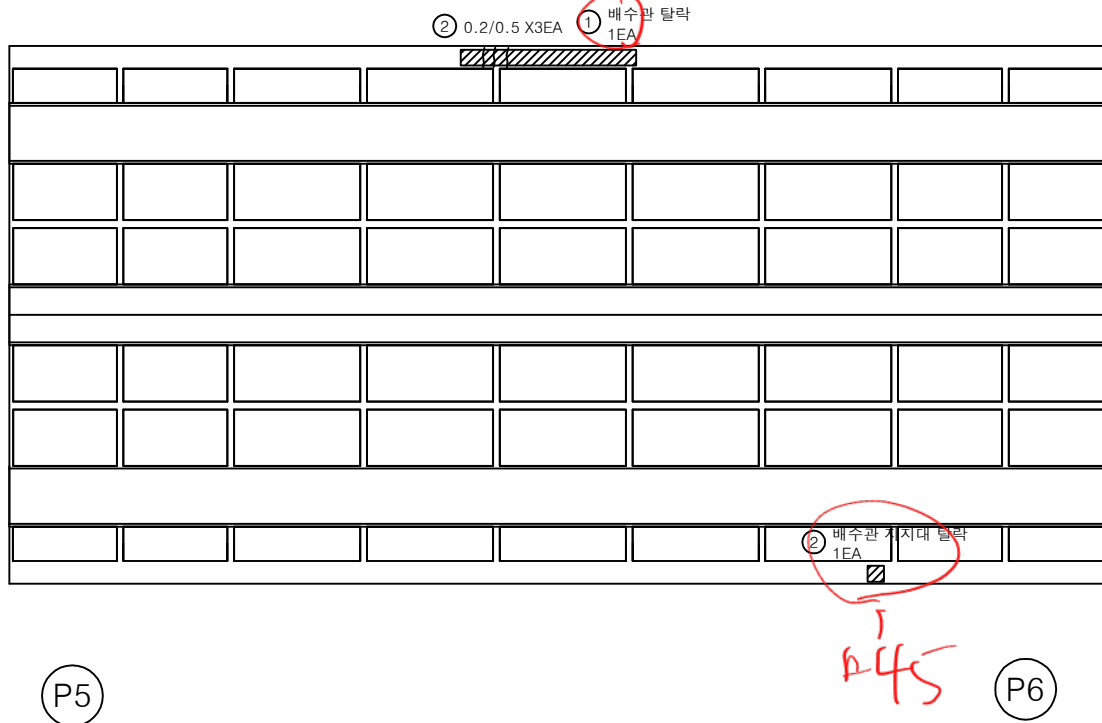
| 번호 | 구분 | 부재 | 손상내용 | 손상현황 | | | | | | 비고 |
|---|---|---|---|---|---|---|---|---|---|---|
| 3 | 23하 | 바닥판 | 균열(0.3mm미만) | 0.2 | 0.5 | | 1.50 | m | 3 | |
