상주영천고속도로 2024~2025년 시설물 안전점검 용역  
(2025년 상반기 정기안전점검)

# 외 관 조 사 망 도

낙동강대교

2025.04

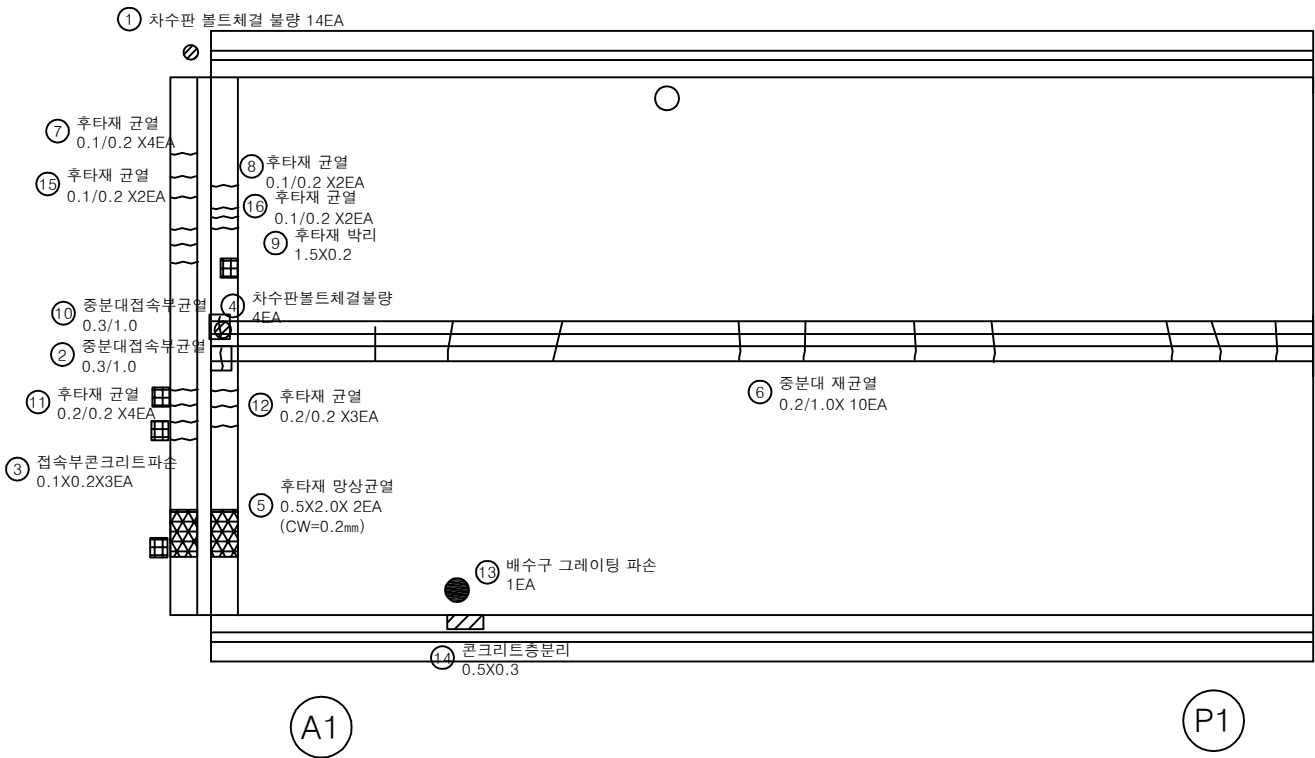
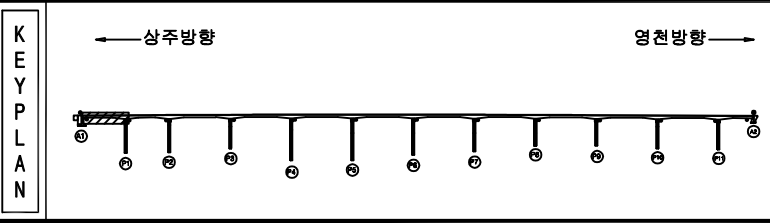
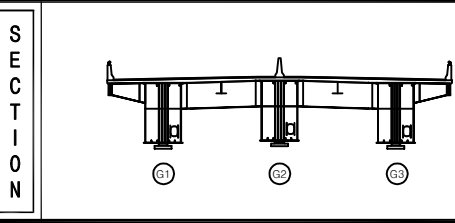
| 번호 | 구분 | 부재 | 손상내용 | 손상현황 | | | | | | 비고 |
|---|---|---|---|---|---|---|---|---|---|---|
| 1 | 19하 | 신축이음 | 차수판 볼트탈락 | | | | 14.00 | EA | 14 | |
| 2 | 19하 | 중분대 | 중분대 접속부 균열 | 0.3 | 1.0 | | 1.00 | m | 1 | |
| 3 | 19하 | 교면포장 | 접속부 콘크리트 파손 | | 0.1 | 0.2 | 0.06 | m <sup>2</sup> | 3 | |
| 4 | 19하 | 신축이음 | 차수판 볼트 체결 불량 | | | | 4.00 | EA | 4 | |
| 5 | 19하 | 신축이음 | 후타재 망상균열 | 0.2 | 0.5 | 2.0 | 2.00 | m <sup>2</sup> | 2 | |
| 6 | 19하 | 중분대 | 중분대 재균열 | 0.2 | 1.0 | | 10.00 | m | 10 | |
| 7 | 21하 | 신축이음 | 후타재 균열 | 0.1 | 0.2 | | 0.80 | m | 4 | |
| 8 | 21하 | 신축이음 | 후타재 균열 | 0.1 | 0.2 | | 0.40 | m | 2 | |
| 9 | 21하 | 신축이음 | 후타재 박리 | | 1.5 | 0.2 | 0.30 | m <sup>2</sup> | 1 | |
| 10 | 21하 | 중분대 | 중분대 접속부 균열 | 0.3 | 1.0 | | 1.00 | m | 1 | |
| 11 | 21하 | 신축이음 | 후타재 균열 | 0.2 | 0.2 | | 0.80 | m | 4 | |
| 12 | 21하 | 신축이음 | 후타재 균열 | 0.2 | 0.2 | | 0.60 | m | 3 | |
| 13 | 21하 | 배수시설 | 배수구 그레이팅 파손 | | | | 1.00 | EA | 1 | |
| 14 | 21하 | 방호벽 | 콘크리트 층분리 | | 0.5 | 0.3 | 0.15 | m <sup>2</sup> | 1 | |
| 15 | 23하 | 신축이음 | 후타재 균열 | 0.1 | 0.2 | | 0.40 | m | 2 | |
| 16 | 23하 | 신축이음 | 후타재 균열 | 0.1 | 0.2 | | 0.40 | m | 2 | |

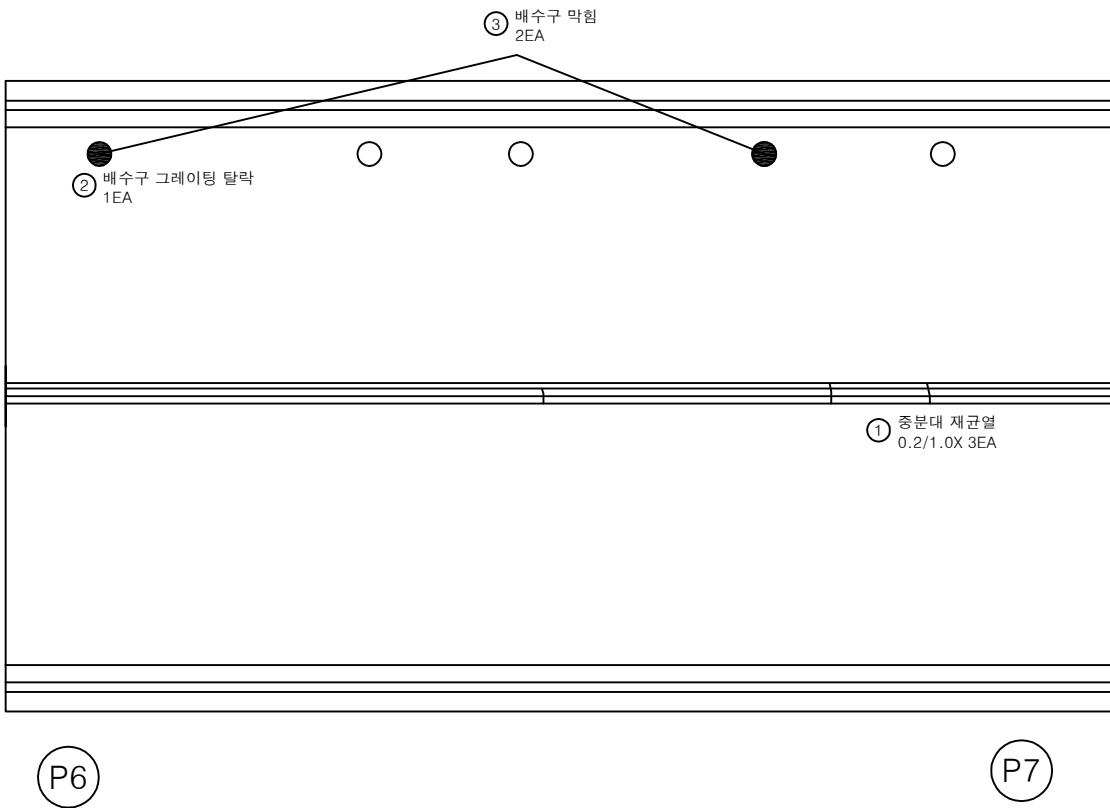
| 번호 | 구분 | 부재 | 손상내용 | 손상현황 | | | | | 비고 |
|---|---|---|---|---|---|---|---|---|---|
| 1 | 19하 | 중분대 | 중분대 재균열 | 0.2 | 1.0 | | 3.00 | m | 3 |
