상주영천고속도로 2024~2025년 시설물 안전점검 용역  
(2025년 상반기 정기안전점검)

# 외 관 조 사 망 도

낙동강대교

2025.04

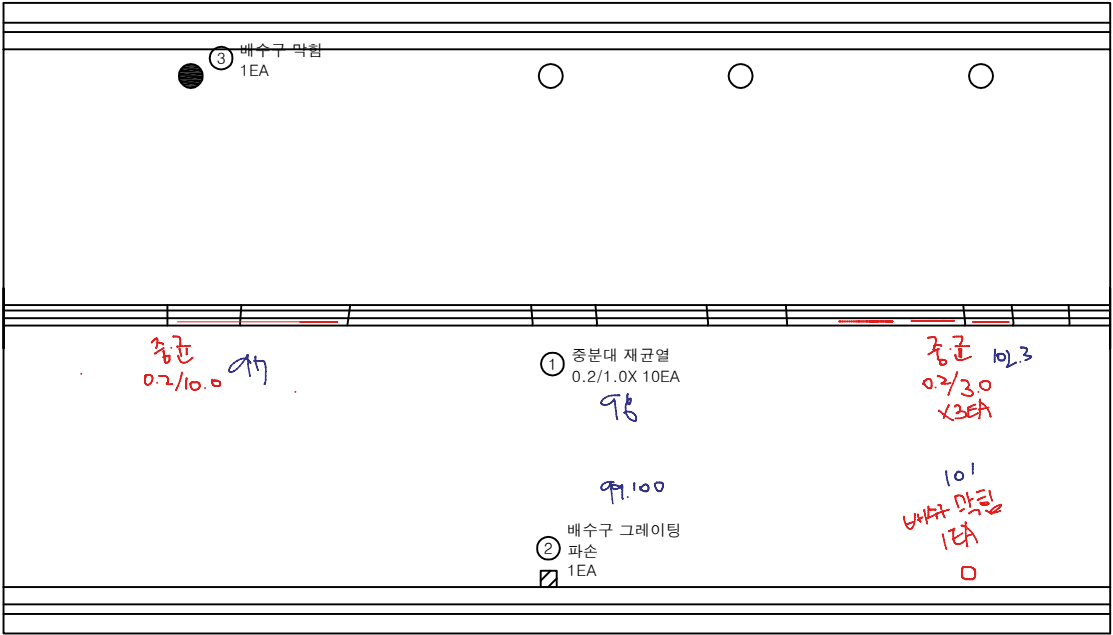
| 번호 | 구분 | 부재 | 손상내용 | 손상현황 | | | | | | 비고 |
|---|---|---|---|---|---|---|---|---|---|---|
| 1 | 19하 | 중분대 | 중분대 재균열 | 0.2 | 1.0 | | 10.00 | m | 10 | |

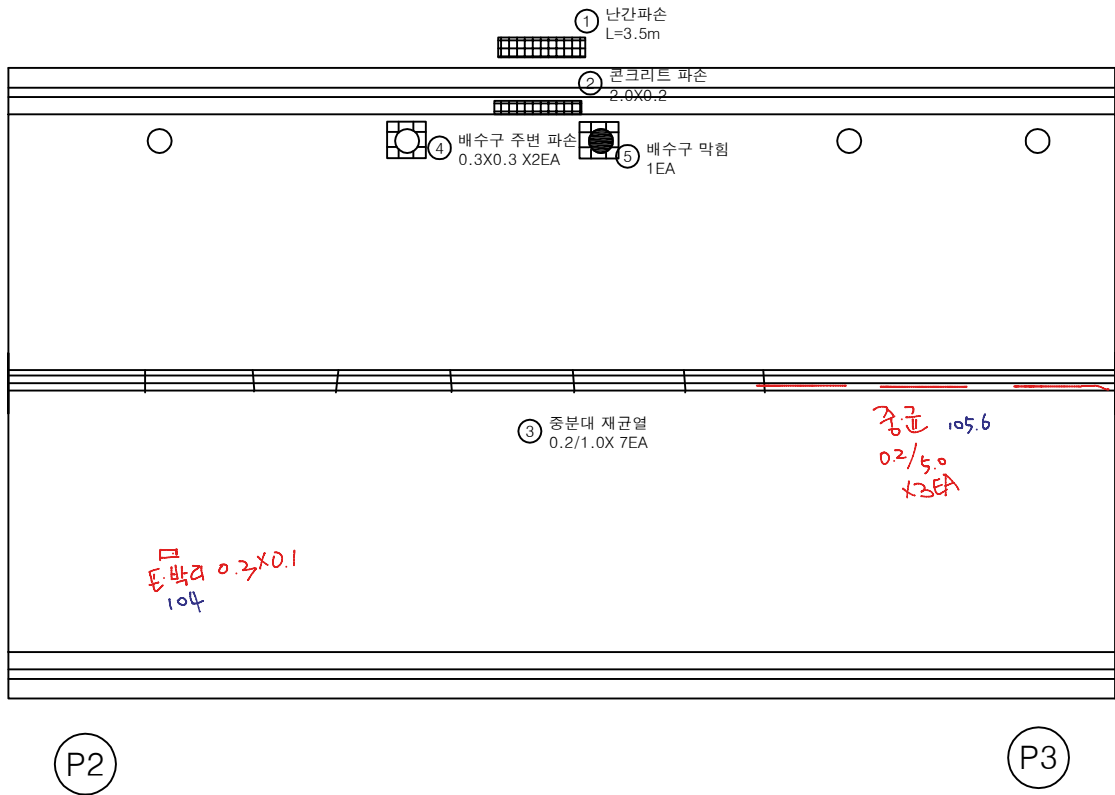
| 번호 | 구분 | 부재 | 손상내용 | 손상현황 | | | | | | 비고 |
|---|---|---|---|---|---|---|---|---|---|---|
| 3 | 19하 | 중분대 | 중분대 재균열 | 0.2 | 1.0 | | 7.00 | m | 7 | |

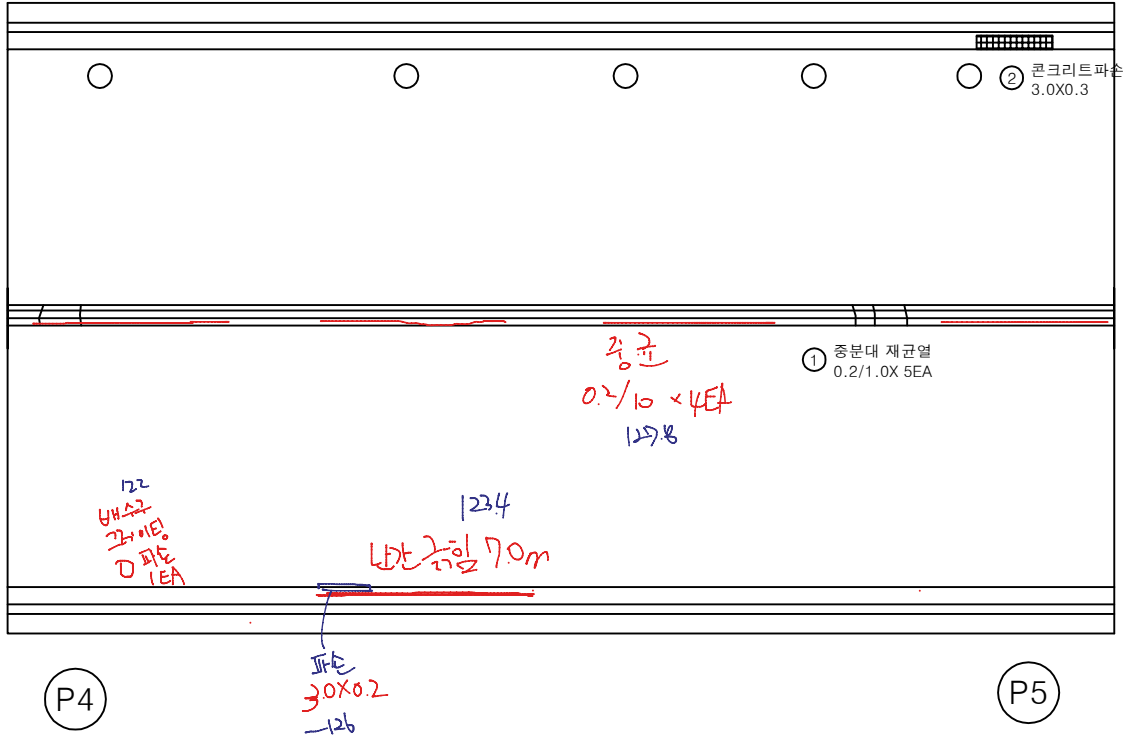
| 번호 | 구분 | 부재 | 손상내용 | 손상현황 | | | | | | 비고 |
|---|---|---|---|---|---|---|---|---|---|---|
| 1 | 19하 | 중분대 | 중분대 재균열 | 0.2 | 1.0 | | 5.00 | m | 5 | |

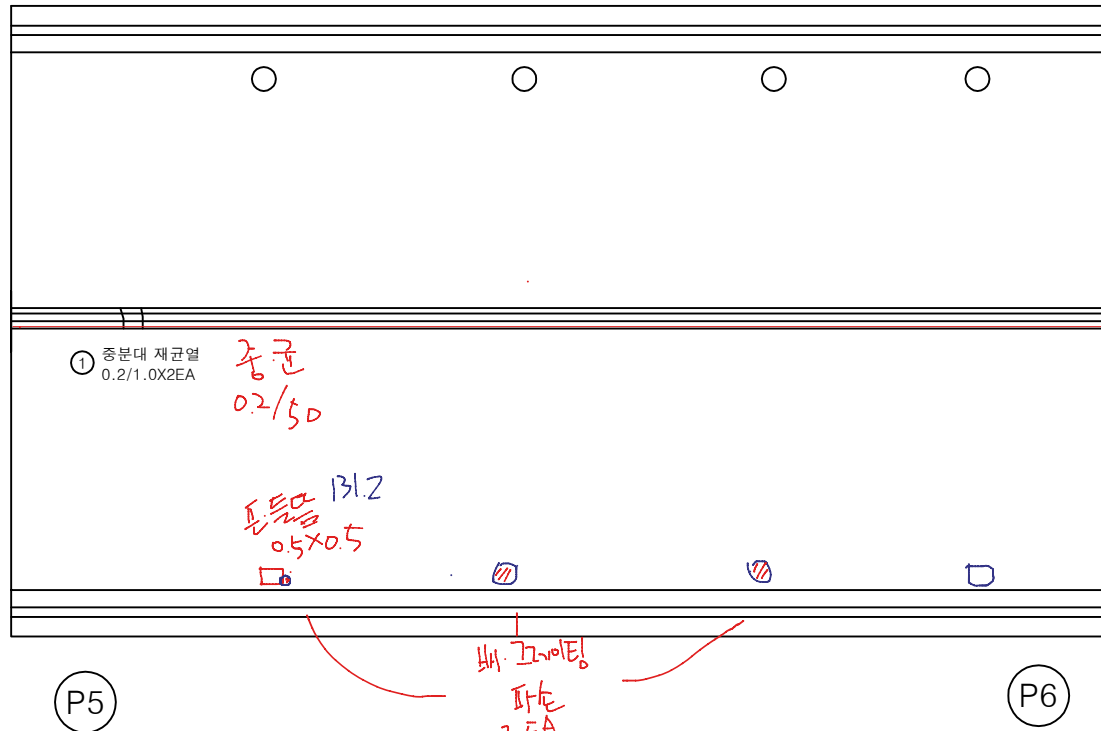
| 번호 | 구분 | 부재 | 손상내용 | 손상현황 | | | | | 비고 |
|---|---|---|---|---|---|---|---|---|---|
| 1 | 19하 | 중분대 | 중분대 재균열 | 0.2 | 1.0 | | 2.00 | m | 2 |

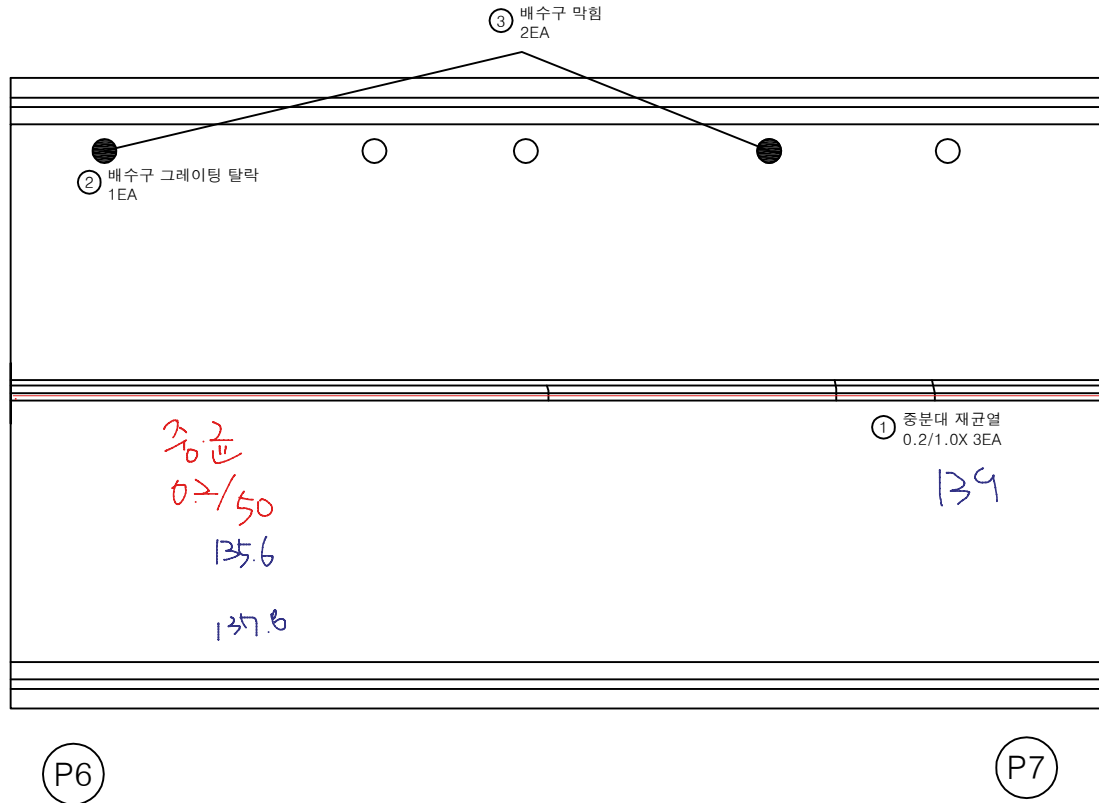
| 번호 | 구분 | 부재 | 손상내용 | 손상현황 | | | | | 비고 |
|---|---|---|---|---|---|---|---|---|---|
| 1 | 19하 | 중분대 | 중분대 재균열 | 0.2 | 1.0 | | 3.00 | m | 3 |

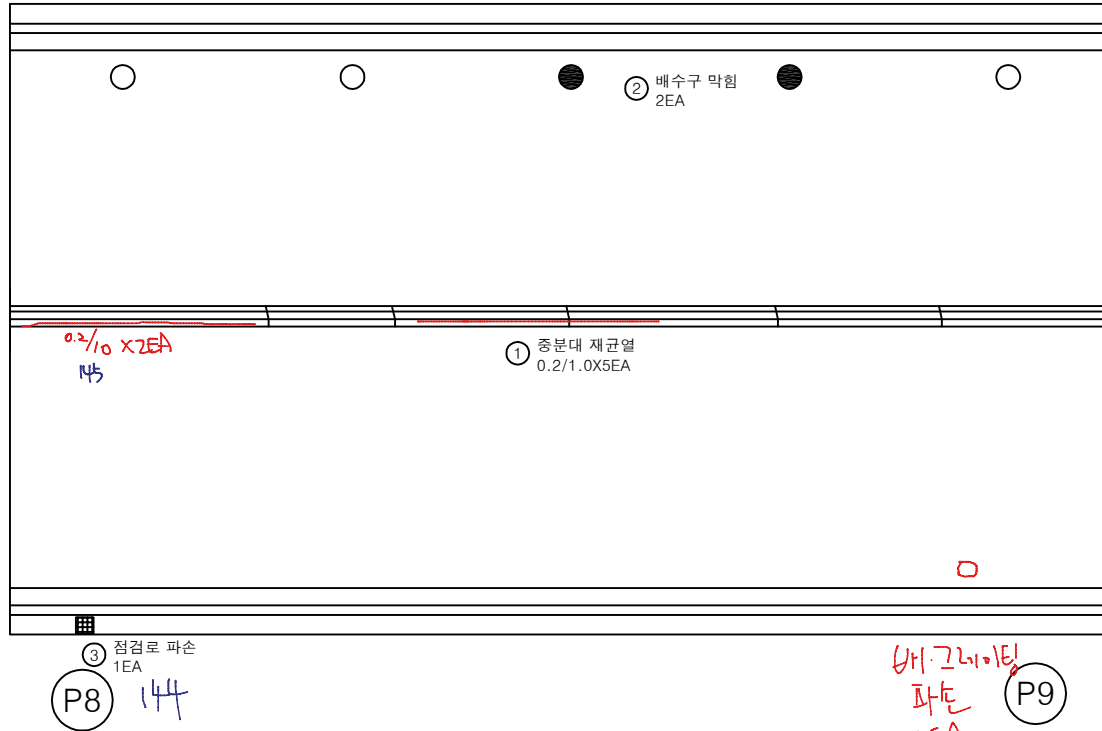
| 번호 | 구분 | 부재 | 손상내용 | 손상현황 | | | | | | 비고 |
|---|---|---|---|---|---|---|---|---|---|---|
| 1 | 19하 | 중분대 | 중분대 재균열 | 0.2 | 1.0 | | 5.00 | m | 5 | |

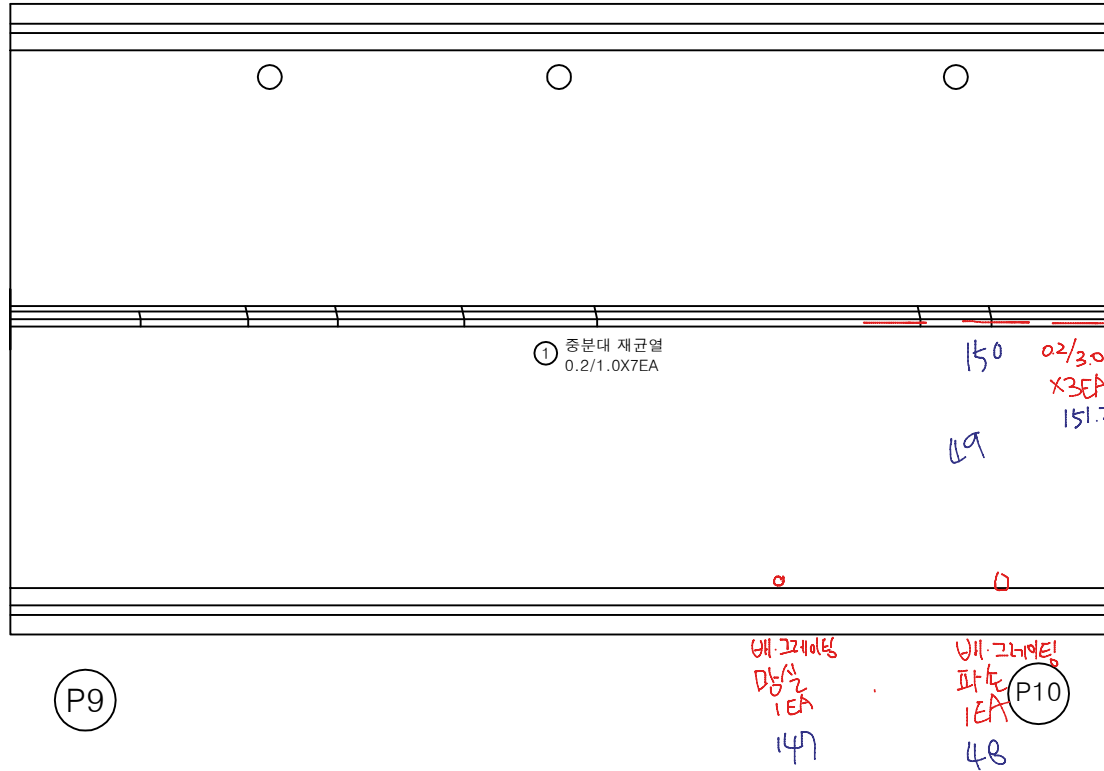
| 번호 | 구분 | 부재 | 손상내용 | 손상현황 | | | | | 비고 |
|---|---|---|---|---|---|---|---|---|---|
| 1 | 19하 | 중분대 | 중분대 재균열 | 0.2 | 1.0 | | 7.00 | m | 7 |

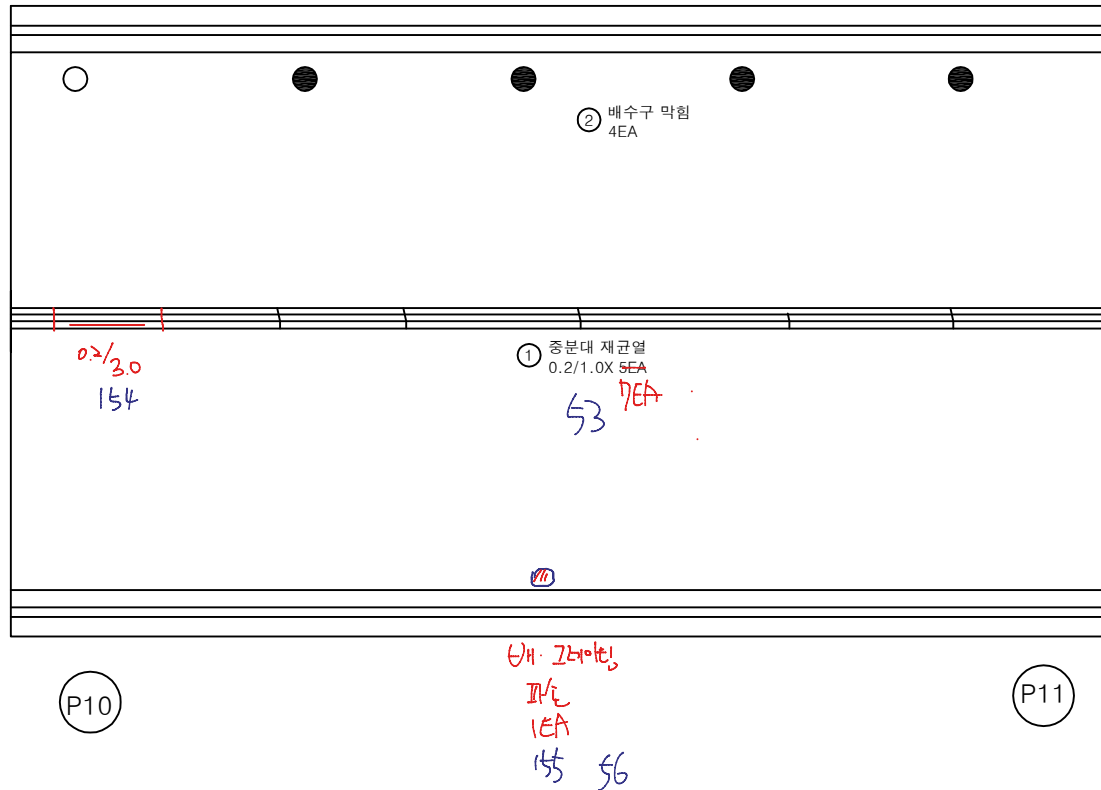
| 번호 | 구분 | 부재 | 손상내용 | 손상현황 | | | | | 비고 |
|---|---|---|---|---|---|---|---|---|---|
| 1 | 19하 | 중분대 | 중분대 재균열 | 0.2 | 1.0 | | 5.00 | m | 5 |

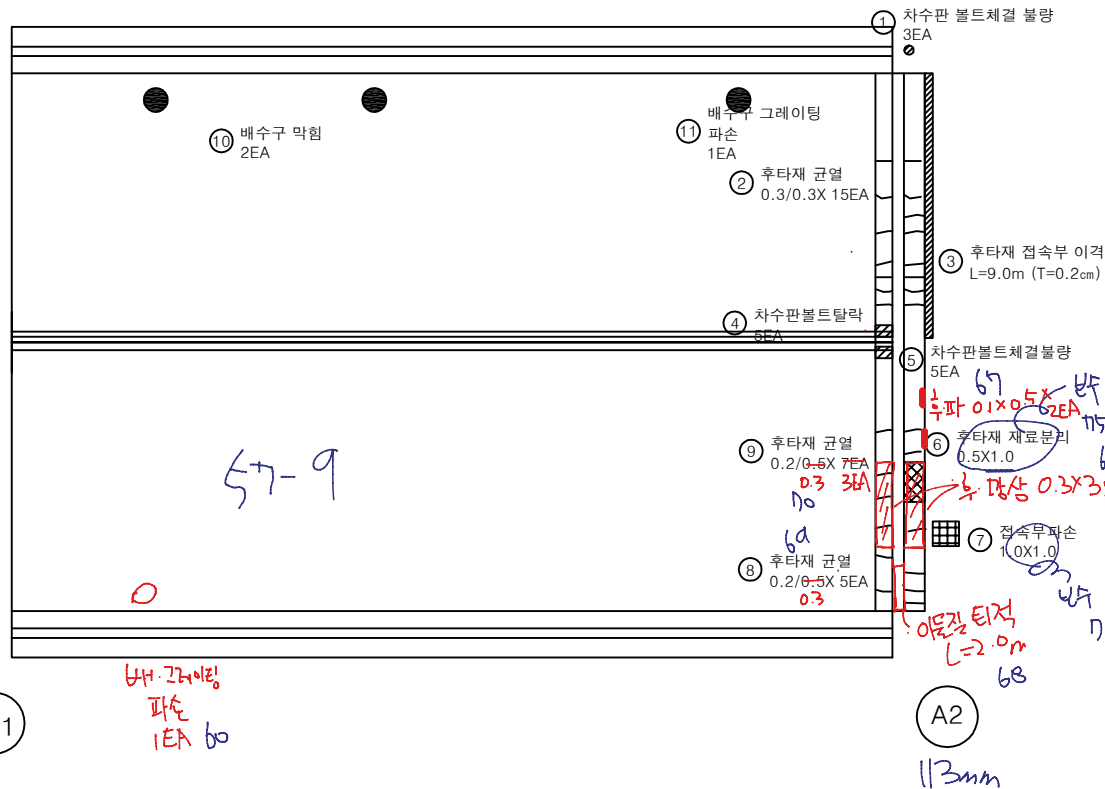
| 번호 | 구분 | 부재 | 손상내용 | 손상현황 | | | | | 비고 |
|---|---|---|---|---|---|---|---|---|---|
| 2 | 19하 | 신축이음 | 후타재 균열 | 0.3 | 0.3 | | 4.50 | m | 15 |
| 8 | 19하 | 신축이음 | 후타재 균열 | 0.2 | 0.5 | | 2.50 | m | 5 |
| 9 | 21하 | 신축이음 | 후타재 균열 | 0.2 | 0.5 | | 3.50 | m | 7 24'상 보수 |

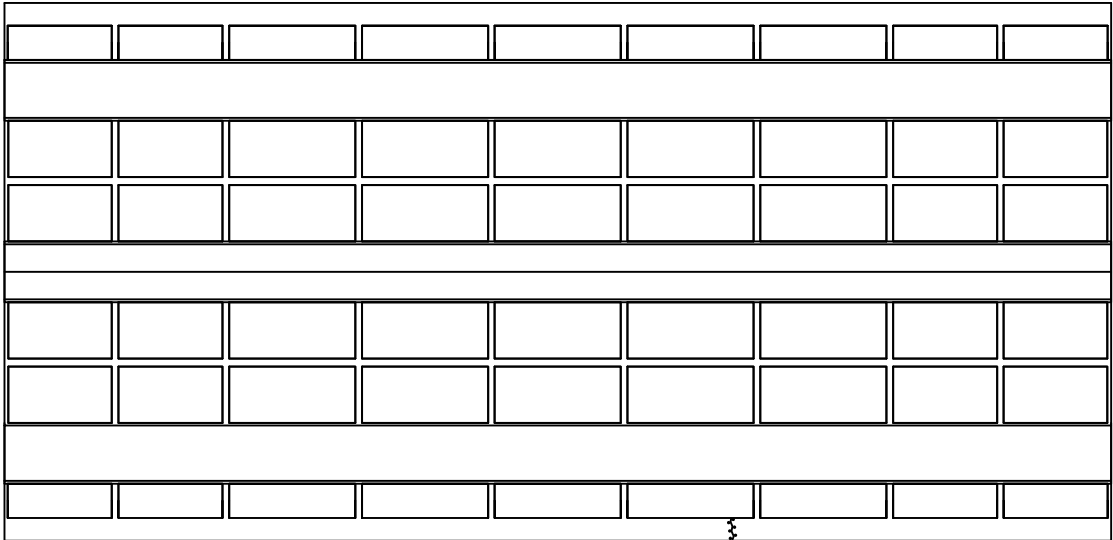
| 번호 | 구분 | 부재 | 손상내용 | 손상현황 | | | | | | 비 고 |
|---|---|---|---|---|---|---|---|---|---|---|
| 1 | 21하 | 바닥판 | 균열부백태 | | 0.1 | 1.0 | 0.10 | m <sup>2</sup> | 1 | |

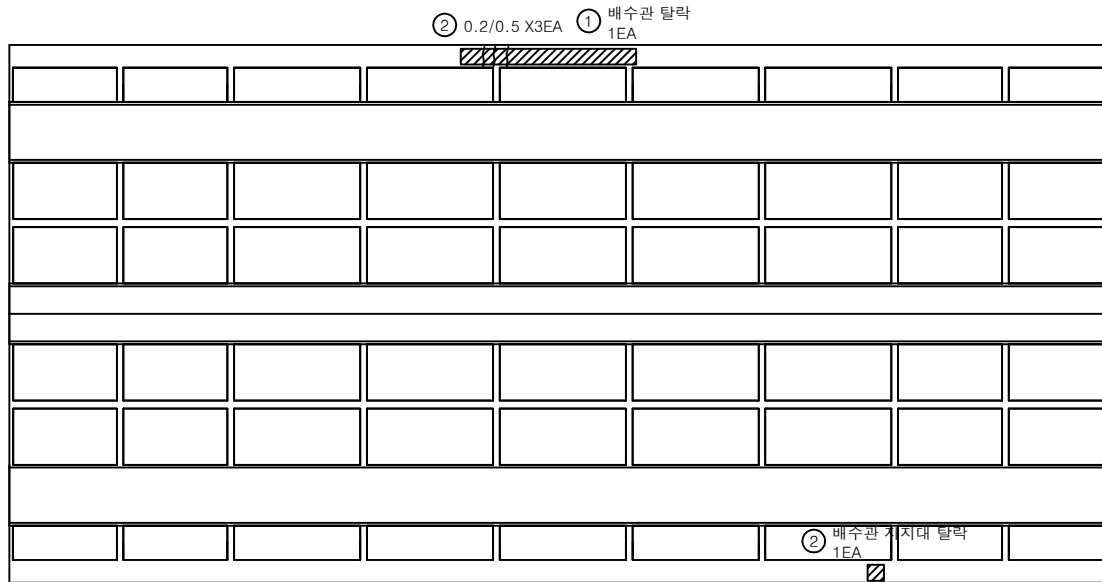
| 번호 | 구분 | 부재 | 손상내용 | 손상현황 | | | | | | 비고 |
|---|---|---|---|---|---|---|---|---|---|---|
| 3 | 23하 | 바닥판 | 균열(0.3mm미만) | 0.2 | 0.5 | | 1.50 | m | 3 | |
