상주영천고속도로 2024~2025년 시설물 안전점검 용역  
(2025년 상반기 정기안전점검)

# 외 관 조 사 망 도

신개교

2025.04

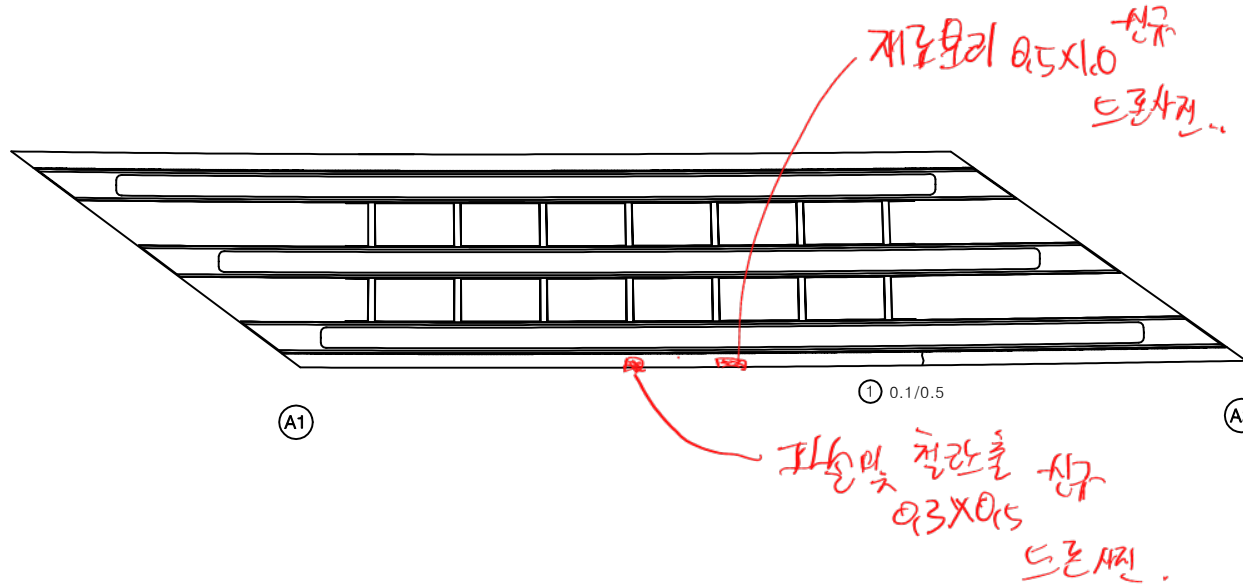
손상물량표

| 번호 | 구분 | 부재 | 손상내용 | 손상현황 | | | | | 비고 |
|---|---|---|---|---|---|---|---|---|---|
| 1 | 23하 | 바닥판 | 균열(0.3mm이만) | 0.1 | 0.5 | | 0.50 | m | 1 |
