상주영천고속도로 2024~2025년 시설물 안전점검 용역  
(2025년 상반기 정기안전점검)

# 외 관 조 사 망 도

월가교

2025.04

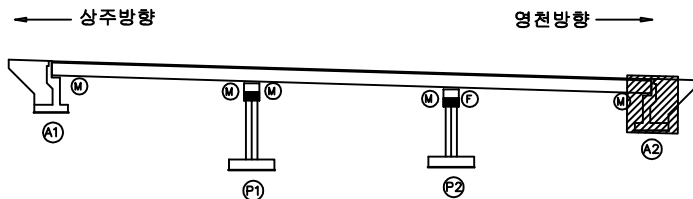
정면

| 번호 | 구분 | 부재 | 손상내용 | 손상현황 | | | | | | 비고 |
|---|---|---|---|---|---|---|---|---|---|---|
| 1 | 21하 | 교대 | 균열(0.3mm미만) | 0.2 | 1.0 | | 1.00 | m | 1 | |
| 2 | 21하 | 교대 | 균열(0.3mm미만) | 0.2 | 0.5 | | 1.00 | m | 2 | |
| 3 | 21하 | 교대 | 균열(0.3mm미만) | 0.2 | 1.0 | | 1.00 | m | 1 | |
| 4 | 23하 | 교대 | 균열(0.3mm이상) | 0.3 | 2.5 | | 2.50 | m | 1 | |
| 5 | 23하 | 교대 | 균열(0.3mm미만) | 0.2 | 2.5 | | 2.50 | m | 1 | |
| 6 | 23하 | 교대 | 균열(0.3mm미만) | 0.2 | 2.5 | | 2.50 | m | 1 | |
| 7 | 23하 | 교대 | 균열(0.3mm이상) | 0.3 | 0.5 | | 0.50 | m | 1 | |

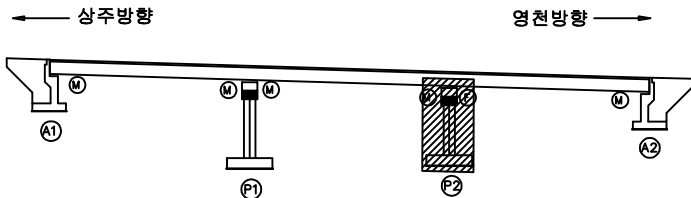
| 번호 | 구분 | 부재 | 손상내용 | 손상현황 | | | | | | 비고 |
|---|---|---|---|---|---|---|---|---|---|---|
| 1 | 21하 | 교각 | 균열(0.3mm미만) | 0.2 | 1.0 | | 1.00 | m | 1 | |
| 2 | 23하 | 교량받침 | plate 부식 | | | | 2.00 | EA | 2 | |
| 3 | 23하 | 교량받침 | plate 부식 | | | | 1.00 | EA | 1 | |
| 4 | 23하 | 교각 | 균열(0.3mm미만) | 0.2 | 0.4 | | 0.40 | m | 1 | |
| 5 | 23하 | 교각 | 균열(0.3mm미만) | 0.2 | 1.5 | | 1.50 | m | 1 | |

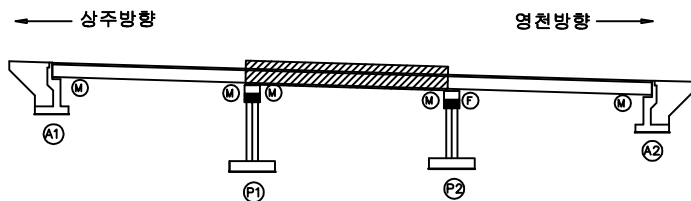
| 번호 | 구분 | 부재 | 손상내용 | 손상현황 | | | | | | 비고 |
|---|---|---|---|---|---|---|---|---|---|---|
| 1 | 19하 | 방호벽 | 균열부백태 | | 0.1 | 1.0 | 0.30 | m | 3 | |
