상주영천고속도로 2024~2025년 시설물 안전점검 용역  
(2025년 상반기 정기안전점검)

# 외 관 조 사 망 도

신계교

2025.04

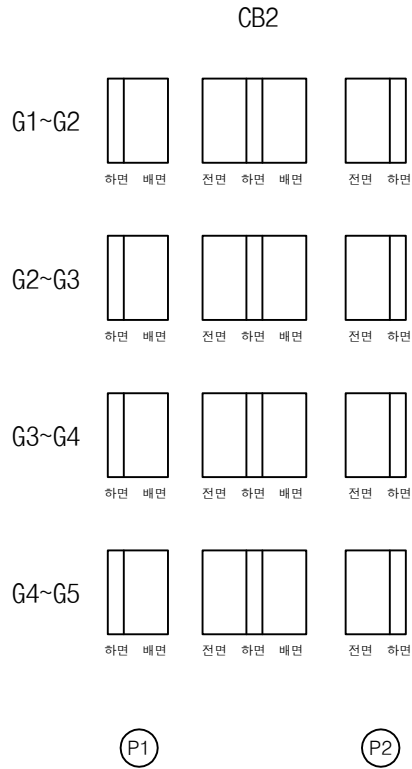
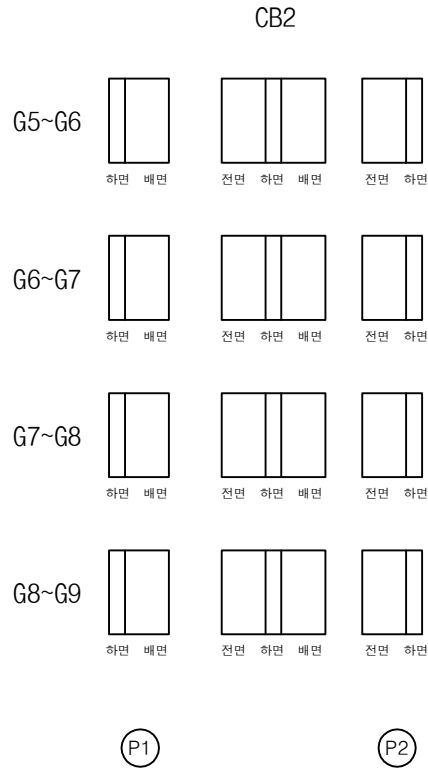
| 번호 | 구분 | 부재 | 손상내용 | 손상현황 | | | | | | 비고 |
|---|---|---|---|---|---|---|---|---|---|---|
| 1 | 24상 | 가로보 | 균열(0.3mm미만) | 0.2 | 2.5 | | 2.50 | m | 1 | |
