상주영천고속도로 2024~2025년 시설물 안전점검 용역  
(2025년 상반기 정기안전점검)

# 외 관 조 사 망 도

산호교

2025.04

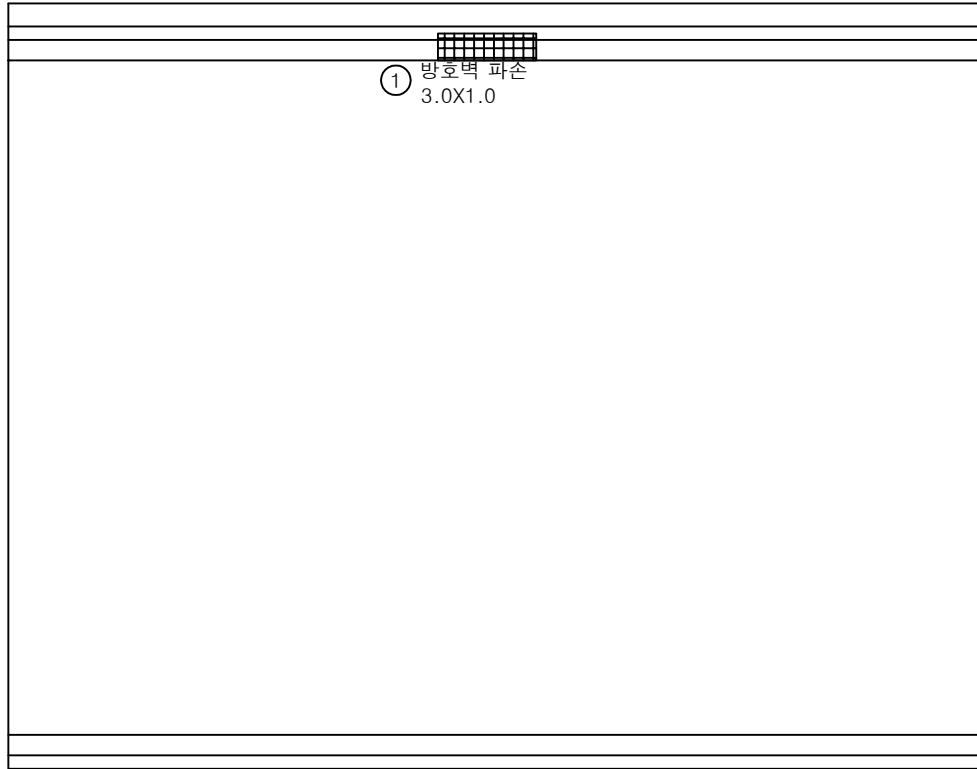
(P4)

① 방호벽 파손  
0.1X0.1③ 포장 균열  
L=10.0m④ 포장 파손  
1.0X0.2② 중분대 파손  
2.0X1.0

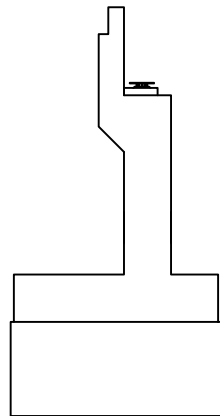
| 번호 | 구분 | 부재 | 손상내용 | 손상현황 | | | | | | 비고 |
|---|---|---|---|---|---|---|---|---|---|---|
| 1 | 19하 | 교대 | 균열(0.3mm미만) | 0.2 | 2.0 | | 2.00 | m | 1 | 22'상 보수 |
| 2 | 21하 | 교량받침 | plate 부식 | | | | 1.00 | EA | 1 | |
| 4 | 21하 | 교대 | 균열부백태 | | 0.1 | 1.5 | 0.30 | m <sup>2</sup> | 2 | 22'상 보수 |
| 5 | 23하 | 교량받침 | plate 부식 | | | | 4.00 | EA | 4 | |
| 7 | 24상 | 교대 | 누수흔적 | | 0.5 | 5.0 | 2.50 | m <sup>2</sup> | 1 | |

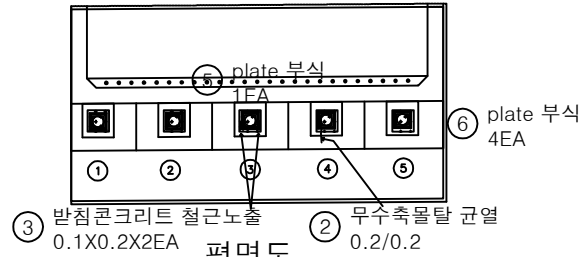
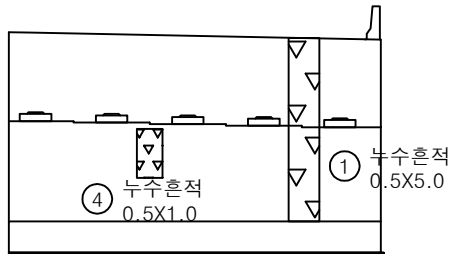
| 번호 | 구분 | 부재 | 손상내용 | 손상현황 | | | | | | 비고 |
|---|---|---|---|---|---|---|---|---|---|---|
| 1 | 19하 | 교대 | 누수흔적 | | 0.5 | 5.0 | 2.50 | m <sup>2</sup> | 1 | 23하 보수 |
| 2 | 19하 | 교량받침 | 무수축물탈 균열 | 0.2 | 0.2 | | 0.20 | m | 1 | 22상 보수 |
| 4 | 21하 | 교대 | 누수흔적 | | 0.5 | 1.0 | 0.50 | m <sup>2</sup> | 1 | |
| 5 | 23하 | 교량받침 | plate 부식 | | | | 1.00 | EA | 1 | |
| 6 | 25상 | 교량받침 | plate 부식 | | | | 4.00 | EA | 4 | |

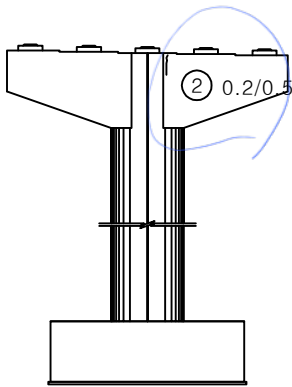
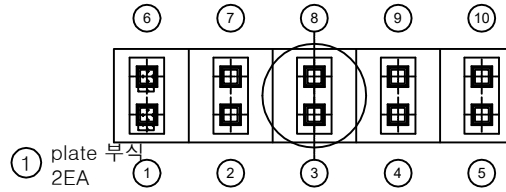
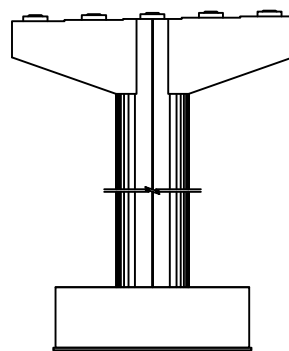
4138~139 A1, S1

| 번호 | 구분 | 부재 | 손상내용 | 손상현황 | | | | | | 비고 |
|---|---|---|---|---|---|---|---|---|---|---|
| 1 | 19하 | 교량받침 | plate 부식 | | | | 2.00 | EA | 2 | |
| 2 | 21하 | 교각 | 균열(0.3mm미만) | 0.2 | 0.5 | | 0.50 | m | 1 | 22상 보수 |

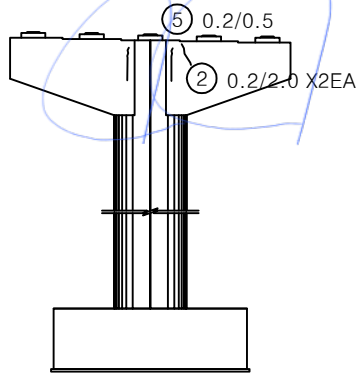
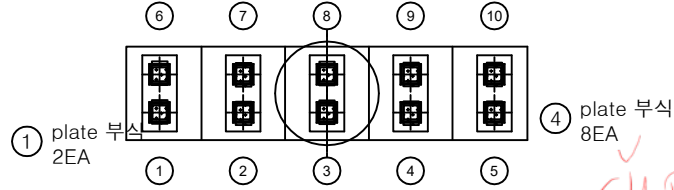
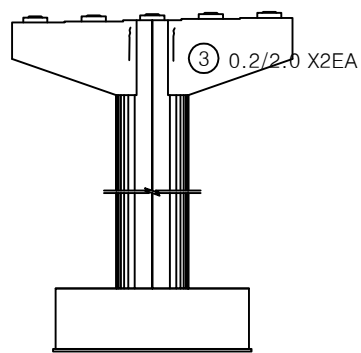
| 번호 | 구분 | 부재 | 손상내용 | 손상현황 | | | | | | 비고 |
|---|---|---|---|---|---|---|---|---|---|---|
| 1 | 19하 | 교량받침 | plate 부식 | | | | 2.00 | EA | 2 | |
| 2 | 21하 | 교각 | 균열(0.3mm미만) | 0.2 | 2.0 | | 4.00 | m | 2 | 22상 보수 |
| 3 | 21하 | 교각 | 균열(0.3mm미만) | 0.2 | 2.0 | | 4.00 | m | 2 | 22상 보수 |
| 4 | 21하 | 교량받침 | plate 부식 | | | | 8.00 | EA | 8 | |
| 5 | 23하 | 교각 | 균열(0.3mm미만) | 0.2 | 0.5 | | 0.50 | m | 1 | |

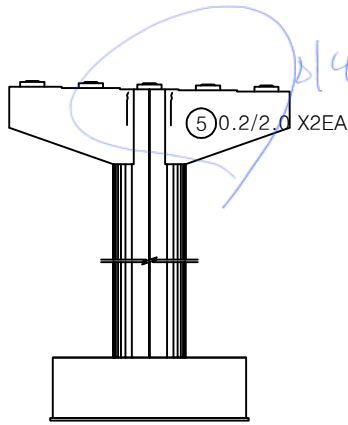
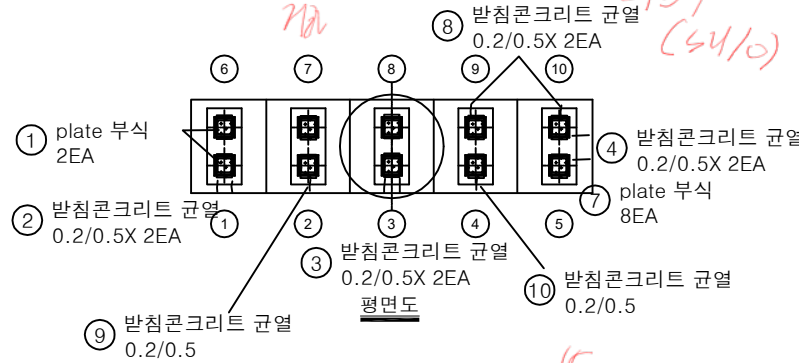
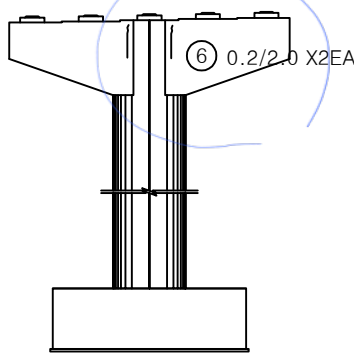
| 번호 | 구분 | 부재 | 손상내용 | 손상현황 | | | | | | 비고 |
|---|---|---|---|---|---|---|---|---|---|---|
| 1 | 19하 | 교량받침 | plate 부식 | | | | 2.00 | EA | 2 | |
| 2 | 19하 | 교량받침 | 받침콘크리트 균열 | 0.2 | 0.5 | | 1.00 | m | 2 | 23하 보수 |
| 5 | 21하 | 교각 | 균열(0.3mm미만) | 0.2 | 2.0 | | 4.00 | m | 2 | 22상 보수 |
| 7 | 21하 | 교량받침 | plate 부식 | | | | 8.00 | EA | 8 | |
| 8 | 21하 | 교량받침 | 받침콘크리트 균열 | 0.2 | 0.5 | | 1.00 | m | 2 | 23하 보수 |

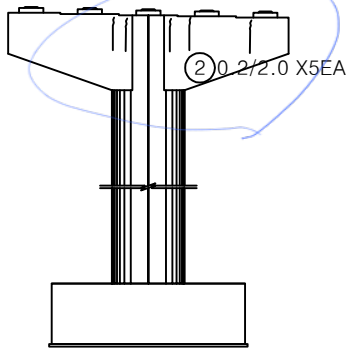
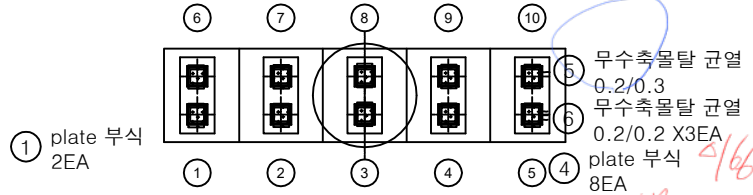
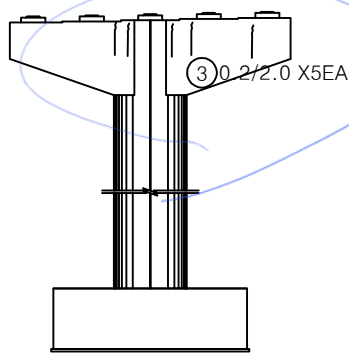
| 번호 | 구분 | 부재 | 손상내용 | 손상현황 | | | | | | 비고 |
|---|---|---|---|---|---|---|---|---|---|---|
| 1 | 19하 | 교량받침 | plate 부식 | | | | 2.00 | EA | 2 | |
| 2 | 21하 | 교각 | 균열(0.3mm미만) | 0.2 | 2.0 | | 10.00 | m | 5 | 22상 보수 |
| 3 | 21하 | 교각 | 균열(0.3mm미만) | 0.2 | 2.0 | | 10.00 | m | 5 | 22상 보수 |
| 4 | 21하 | 교량받침 | plate 부식 | | | | 8.00 | EA | 8 | |
| 5 | 21하 | 교량받침 | 무수축물탈 균열 | 0.2 | 0.3 | | 0.30 | m | 1 | 23하 보수 |
