상주영천고속도로 2024~2025년 시설물 안전점검 용역  
(2025년 상반기 정기안전점검)

# 외 관 조 사 망 도

산호교

2025.04

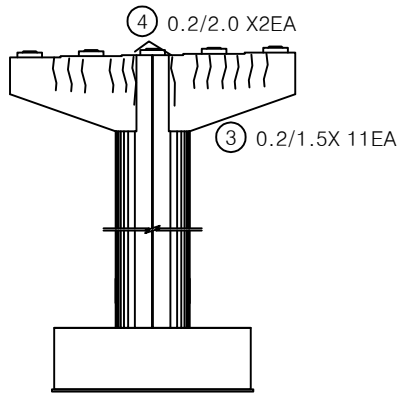
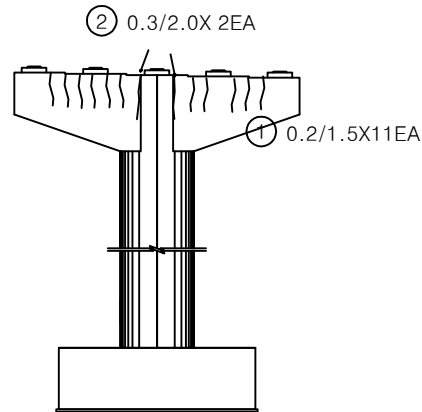
| 번호 | 구분 | 부재 | 손상내용 | 손상현황 | | | | | | 비고 |
|---|---|---|---|---|---|---|---|---|---|---|
| 1 | 19하 | 교각 | 균열(0.3mm미만) | 0.2 | 1.5 | | 16.50 | m | 11 | 22상 보수 |
| 2 | 19하 | 교각 | 균열(0.3mm이상) | 0.3 | 2.0 | | 4.00 | m | 2 | 21하 보수 |
| 3 | 19하 | 교각 | 균열(0.3mm미만) | 0.2 | 1.5 | | 16.50 | m | 11 | 22상 보수 |
| 4 | 21하 | 교각 | 균열(0.3mm미만) | 0.2 | 2.0 | | 4.00 | m | 2 | 22상 보수 |

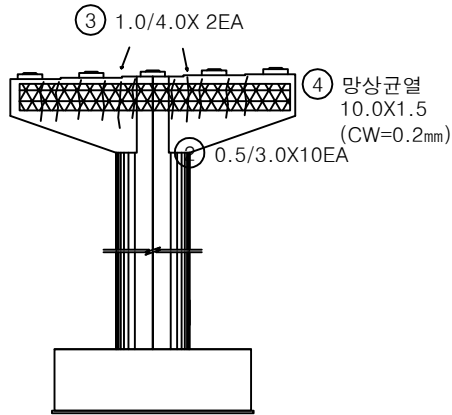
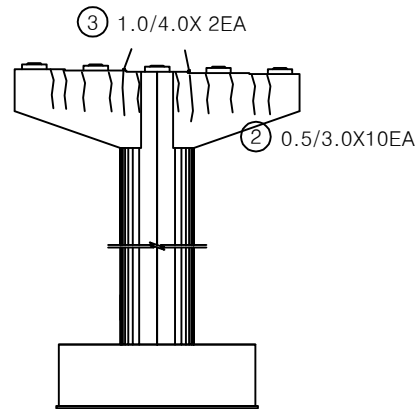
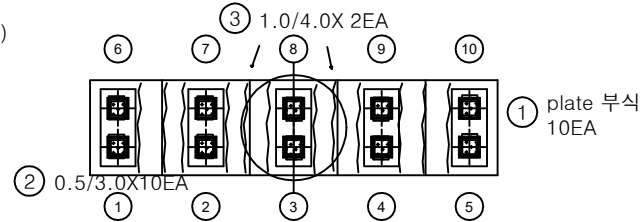
| 번호 | 구분 | 부재 | 손상내용 | 손상현황 | | | | | | 비고 |
|---|---|---|---|---|---|---|---|---|---|---|
| 1 | 19하 | 교량받침 | plate 부식 | | | | 10.00 | EA | 10 | |
| 2 | 19하 | 교각 | 균열(0.5mm이상) | 0.5 | 3.0 | | 30.00 | m | 10 | 21'하 보수 |
| 3 | 19하 | 교각 | 균열(1.0mm이상) | 1.0 | 4.0 | | 8.00 | m | 2 | 21'하 보수 |
| 4 | 21하 | 교각 | 망상균열 | 1.0 | 10.0 | 1.5 | 15.00 | m <sup>2</sup> | 1 | 22'상 보수 |

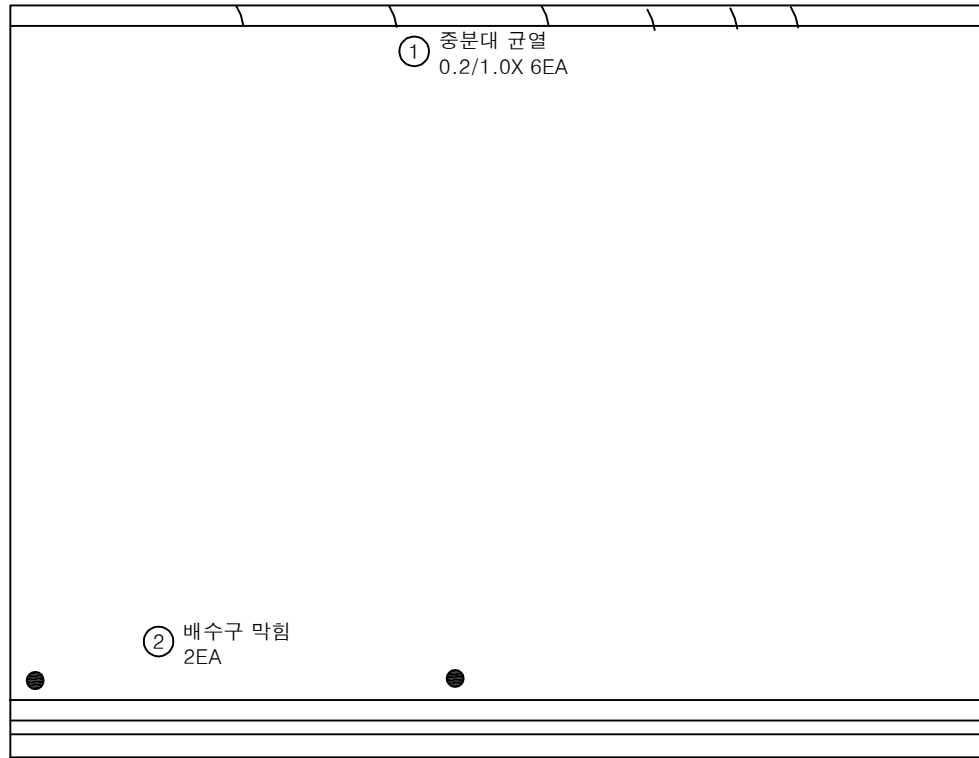
P1

| 번호 | 구분 | 부재 | 손상내용 | 손상현황 | | | | | | 비고 |
|---|---|---|---|---|---|---|---|---|---|---|
| 1 | 19하 | 중분대 | 중분대 균열 | 0.2 | 1.0 | | 6.00 | m | 6 | |

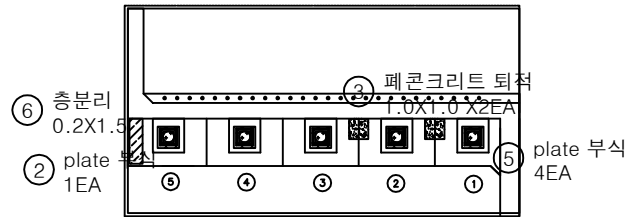
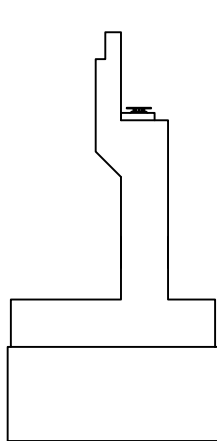
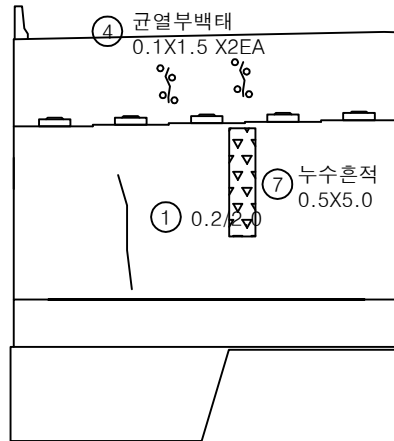
| 번호 | 구분 | 부재 | 손상내용 | 손상현황 | | | | | | 비고 |
|---|---|---|---|---|---|---|---|---|---|---|
| 1 | 19하 | 교대 | 균열(0.3mm미만) | 0.2 | 2.0 | | 2.00 | m | 1 | 22'상 보수 |
| 2 | 21하 | 교량받침 | plate 부식 | | | | 1.00 | EA | 1 | |
| 4 | 21하 | 교대 | 균열부백태 | | 0.1 | 1.5 | 0.30 | m <sup>2</sup> | 2 | 22'상 보수 |
| 5 | 23하 | 교량받침 | plate 부식 | | | | 4.00 | EA | 4 | |
| 7 | 24상 | 교대 | 누수흔적 | | 0.5 | 5.0 | 2.50 | m <sup>2</sup> | 1 | |

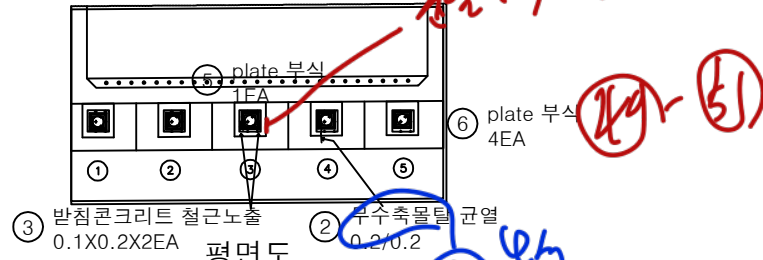
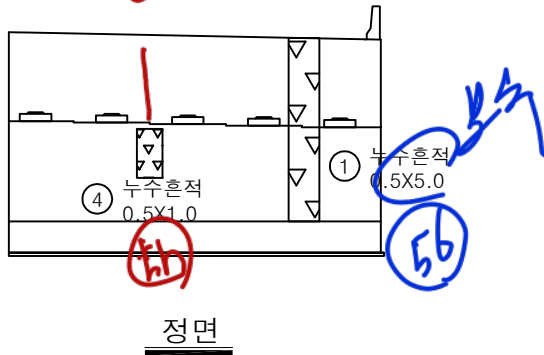
| 번호 | 구분 | 부재 | 손상내용 | 손상현황 | | | | | | 비고 |
|---|---|---|---|---|---|---|---|---|---|---|
| 1 | 19하 | 교대 | 누수흔적 | | 0.5 | 5.0 | 2.50 | m <sup>2</sup> | 1 | 23하 보수 |
| 2 | 19하 | 교량받침 | 무수축물달 균열 | 0.2 | 0.2 | | 0.20 | m | 1 | 22상 보수 |
| 4 | 21하 | 교대 | 누수흔적 | | 0.5 | 1.0 | 0.50 | m <sup>2</sup> | 1 | |
| 5 | 23하 | 교량받침 | plate 부식 | | | | 1.00 | EA | 1 | |
| 6 | 25상 | 교량받침 | plate 부식 | | | | 4.00 | EA | 4 | |

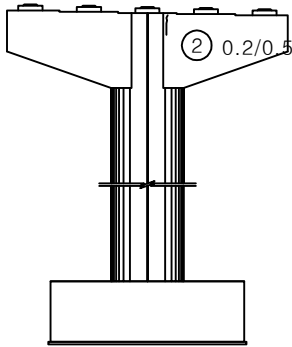
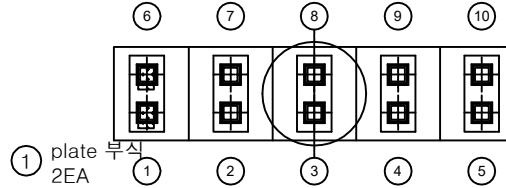
| 번호 | 구분 | 부재 | 손상내용 | 손상현황 | | | | | | 비고 |
|---|---|---|---|---|---|---|---|---|---|---|
| 1 | 19하 | 교량받침 | plate 부식 | | | | 2.00 | EA | 2 | |
| 2 | 21하 | 교각 | 균열(0.3mm미만) | 0.2 | 0.5 | | 0.50 | m | 1 | 22상 보수 |

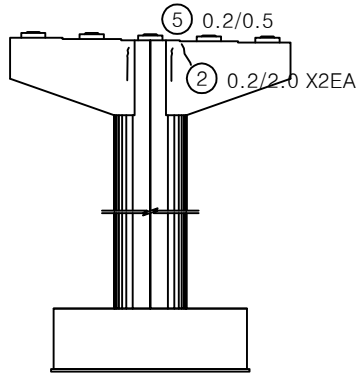
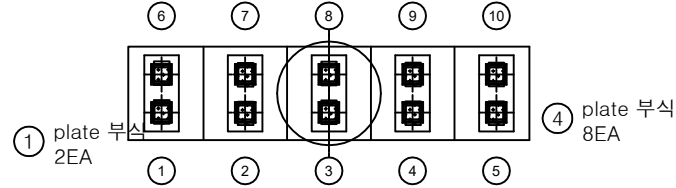
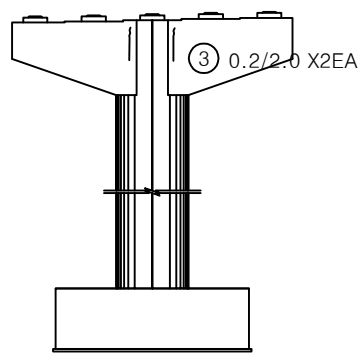
| 번호 | 구분 | 부재 | 손상내용 | 손상현황 | | | | | | 비고 |
|---|---|---|---|---|---|---|---|---|---|---|
| 1 | 19하 | 교량받침 | plate 부식 | | | | 2.00 | EA | 2 | |
| 2 | 21하 | 교각 | 균열(0.3mm미만) | 0.2 | 2.0 | | 4.00 | m | 2 | 22상 보수 |
| 3 | 21하 | 교각 | 균열(0.3mm미만) | 0.2 | 2.0 | | 4.00 | m | 2 | 22상 보수 |
| 4 | 21하 | 교량받침 | plate 부식 | | | | 8.00 | EA | 8 | |
| 5 | 23하 | 교각 | 균열(0.3mm미만) | 0.2 | 0.5 | | 0.50 | m | 1 | |

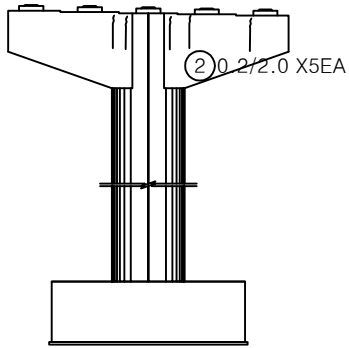
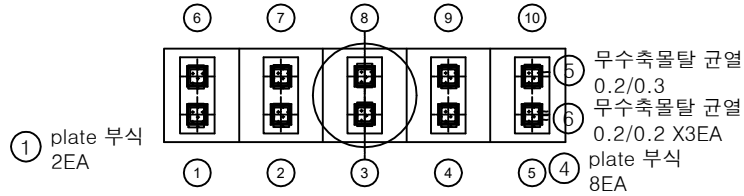
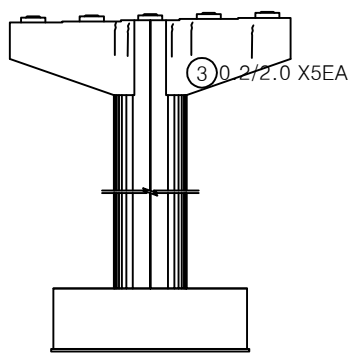
| 번호 | 구분 | 부재 | 손상내용 | 손상현황 | | | | | | 비 고 |
|---|---|---|---|---|---|---|---|---|---|---|
| 1 | 19하 | 교량받침 | plate 부식 | | | | 2.00 | EA | 2 | |
| 2 | 21하 | 교각 | 균열(0.3mm미만) | 0.2 | 2.0 | | 10.00 | m | 5 | 22상 보수 |
| 3 | 21하 | 교각 | 균열(0.3mm미만) | 0.2 | 2.0 | | 10.00 | m | 5 | 22상 보수 |
| 4 | 21하 | 교량받침 | plate 부식 | | | | 8.00 | EA | 8 | |
| 5 | 21하 | 교량받침 | 무수축물탈 균열 | 0.2 | 0.3 | | 0.30 | m | 1 | 23하 보수 |
| 6 | 23하 | 교량받침 | 무수축물탈 균열 | 0.2 | 0.2 | | 0.60 | m | 3 | |
