상주영천고속도로 2024~2025년 시설물 안전점검 용역  
(2025년 상반기 정기안전점검)

# 외 관 조 사 망 도

산호교

2025.04

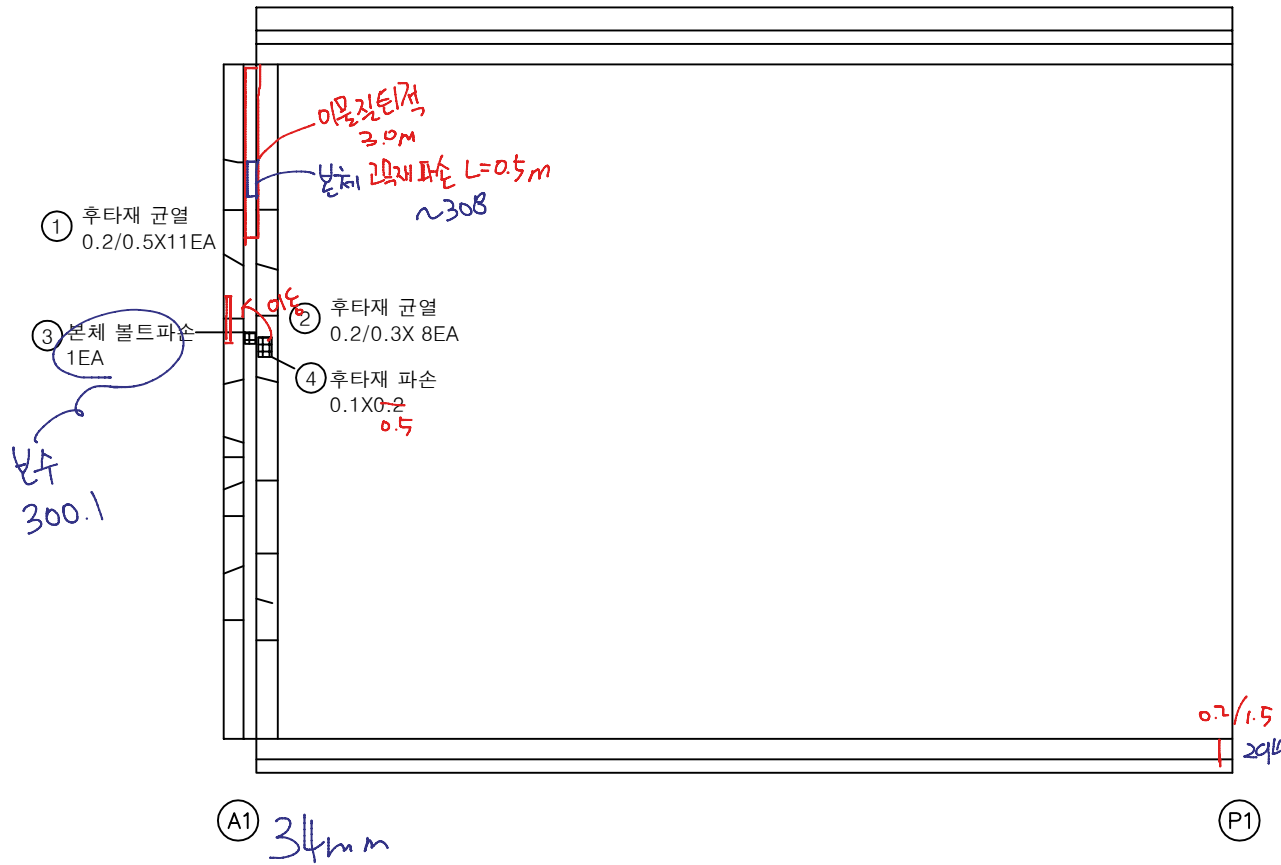
| 번호 | 구분 | 부재 | 손상내용 | 손상현황 | | | | | | 비고 |
|---|---|---|---|---|---|---|---|---|---|---|
| 1 | 19하 | 신축이음 | 후타재 균열 | 0.2 | 0.5 | | 5.50 | m | 11 | |
| 2 | 19하 | 신축이음 | 후타재 균열 | 0.2 | 0.3 | | 2.40 | m | 8 | |
| 3 | 24하 | 신축이음 | 본체 볼트파손 | | | | 1.00 | EA | 1 | |
| 4 | 24하 | 신축이음 | 후타재 파손 | | 0.1 | 0.2 | 0.02 | m <sup>2</sup> | 1 | |
