상주영천고속도로 2024~2025년 시설물 안전점검 용역  
(2025년 상반기 정기안전점검)

# 외 관 조 사 망 도

오로교

2025.04

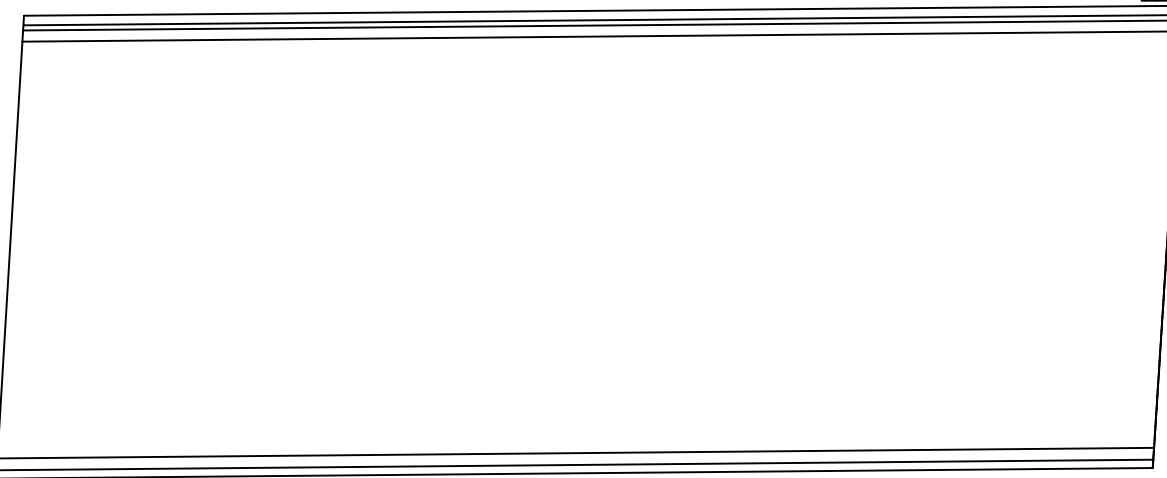
① 점검문 개폐불량  
1EA

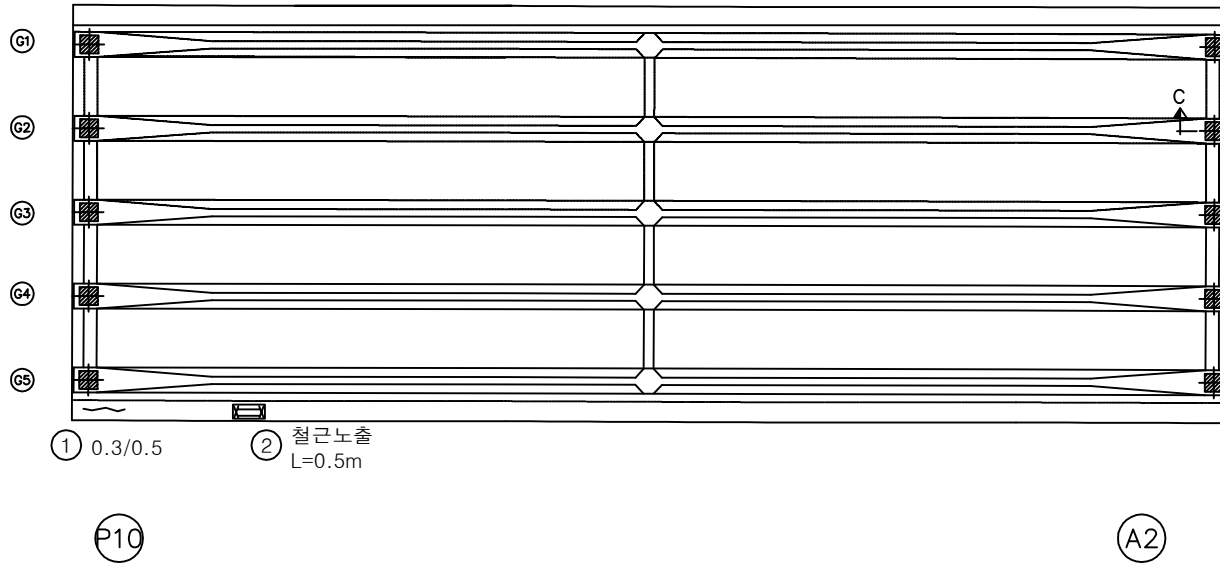
| 번호 | 구분 | 부재 | 손상내용 | 손상현황 | | | | | | 비고 |
|---|---|---|---|---|---|---|---|---|---|---|
| 1 | 23하 | 바닥판 | 균열(0.3mm이상) | 0.3 | 0.5 | | 0.50 | m | 1 | |

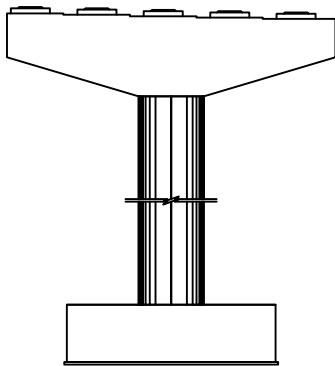
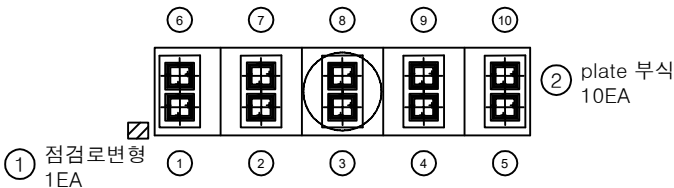
| 번호 | 구분 | 부재 | 손상내용 | 손상현황 | | | | | | 비고 |
|---|---|---|---|---|---|---|---|---|---|---|
| 1 | 19하 | 교량받침 | 무수축물탈 균열 | 0.1 | 0.2 | | 0.20 | m | 1 | |
| 2 | 19하 | 교량받침 | plate 부식 | | | | 2.00 | EA | 2 | |
| 5 | 25상 | 교량받침 | plate 부식 | | | | 1.00 | EA | 1 | |

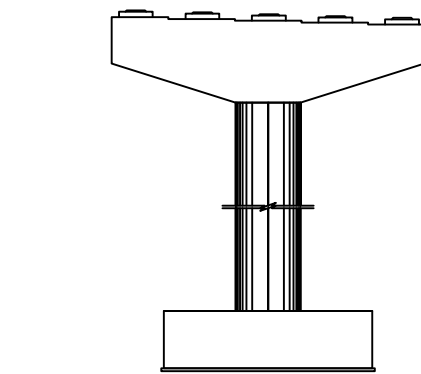
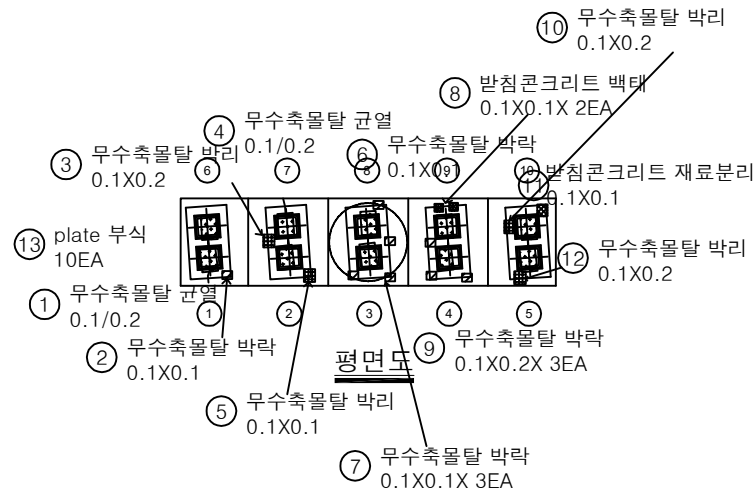
| 번호 | 구분 | 부재 | 손상내용 | 손상현황 | | | | | | 비고 |
|---|---|---|---|---|---|---|---|---|---|---|
| 1 | 19하 | 교량받침 | 무수축물탈 균열 | 0.1 | 0.2 | | 0.20 | m | 1 | |
| 4 | 19하 | 교량받침 | 무수축물탈 균열 | 0.1 | 0.2 | | 0.20 | m | 1 | |
| 13 | 19하 | 교량받침 | plate 부식 | | | | 10.00 | EA | 10 | |

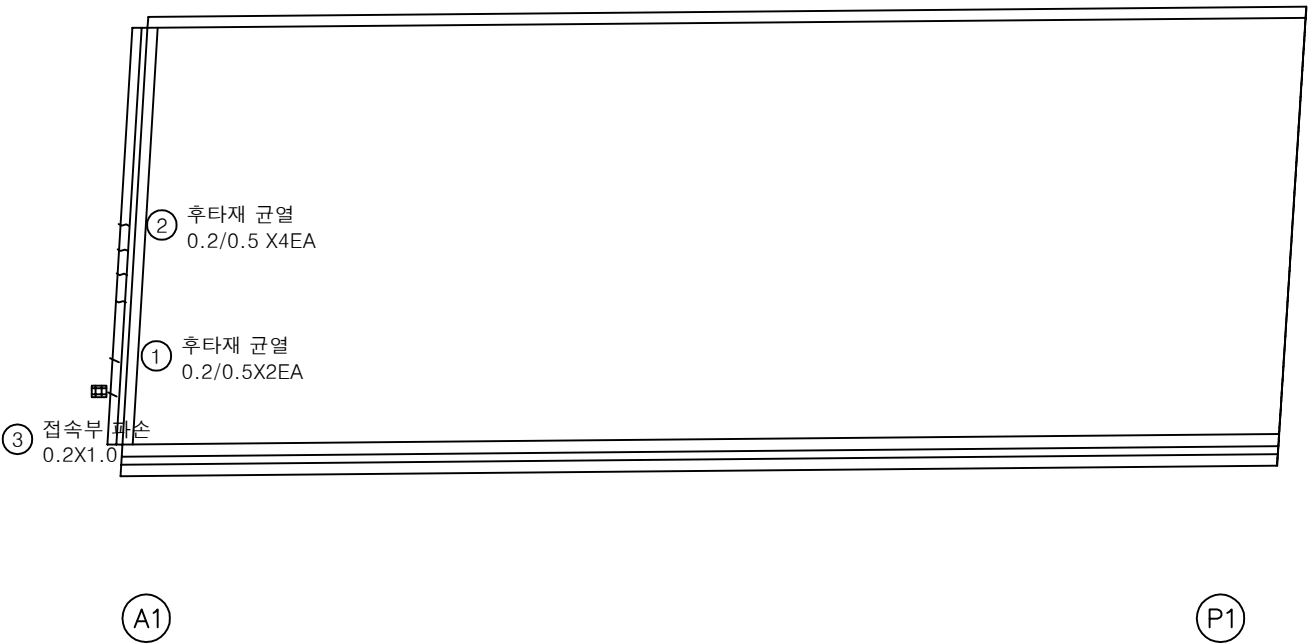
영천방향

| 번호 | 구분 | 부재 | 손상내용 | 손상현황 | | | | | | 비고 |
|---|---|---|---|---|---|---|---|---|---|---|
| 1 | 19하 | 신축이음 | 후타재 균열 | 0.2 | 0.5 | | 1.00 | m | 2 | |
| 2 | 23하 | 신축이음 | 후타재 균열 | 0.2 | 0.5 | | 2.00 | m | 4 | |

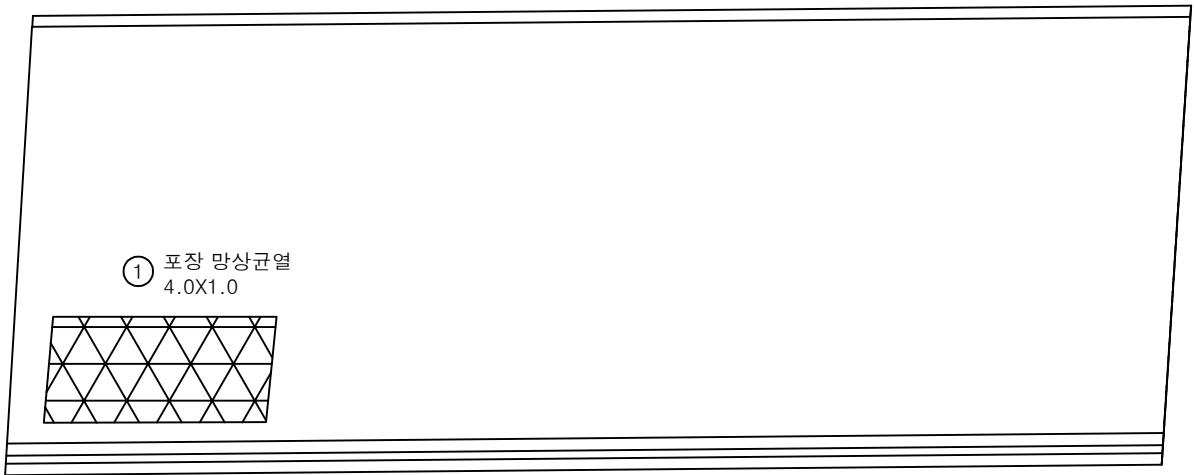
| 번호 | 구분 | 부재 | 손상내용 | 손상현황 | | | | | | 비고 |
|---|---|---|---|---|---|---|---|---|---|---|
| 1 | 19하 | 교면포장 | 포장 망상균열 | | 4.0 | 1.0 | 4.00 | m <sup>2</sup> | 1 | 21'상 보수 |

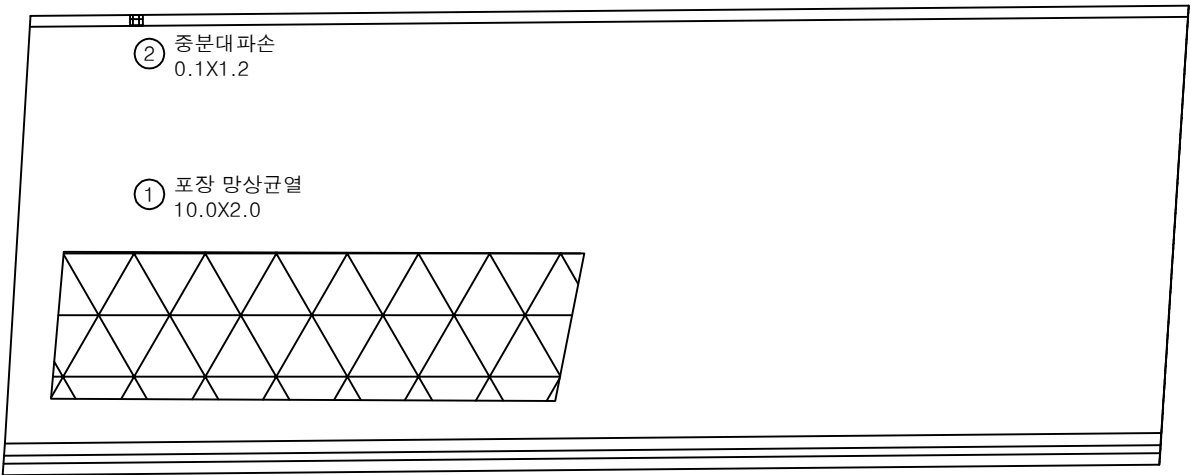
| 번호 | 구분 | 부재 | 손상내용 | 손상현황 | | | | | | 비고 |
|---|---|---|---|---|---|---|---|---|---|---|
| 1 | 19하 | 교면포장 | 포장 망상균열 | | 10.0 | 2.0 | 20.00 | m <sup>2</sup> | 1 | 21'상 보수 |

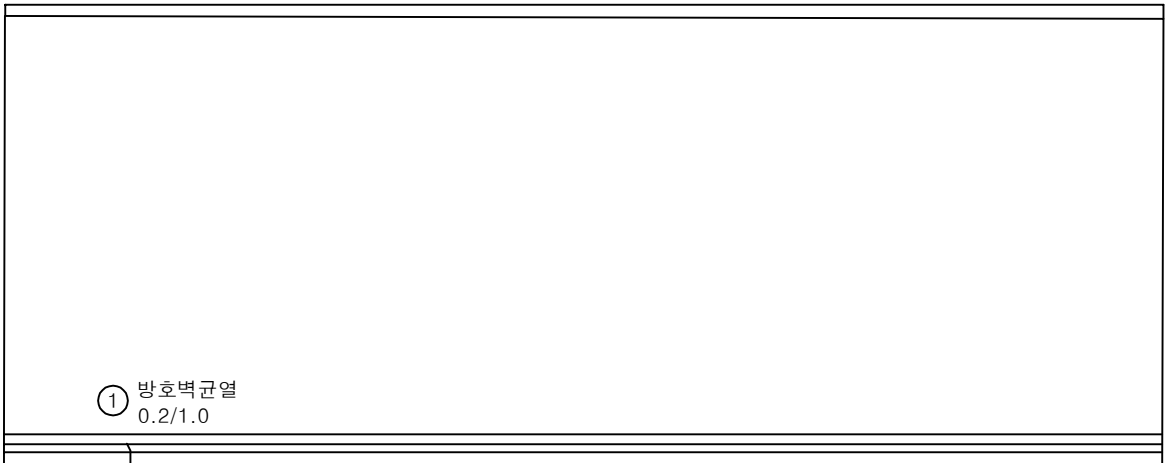
| 번호 | 구분 | 부재 | 손상내용 | 손상현황 | | | | | | 비고 |
|---|---|---|---|---|---|---|---|---|---|---|
| 1 | 19하 | 방호벽 | 방호벽 균열 | 0.2 | 1.0 | | 1.00 | m | 1 | |

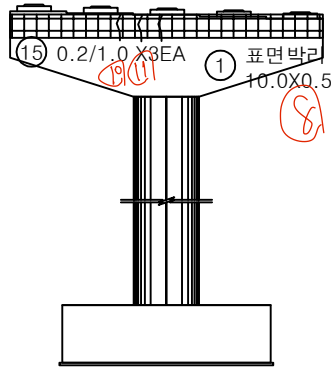
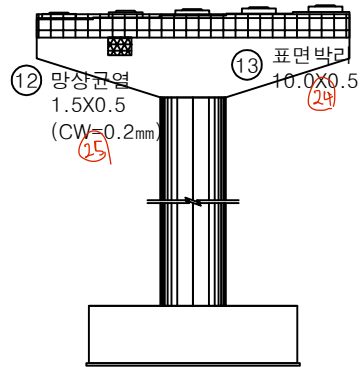
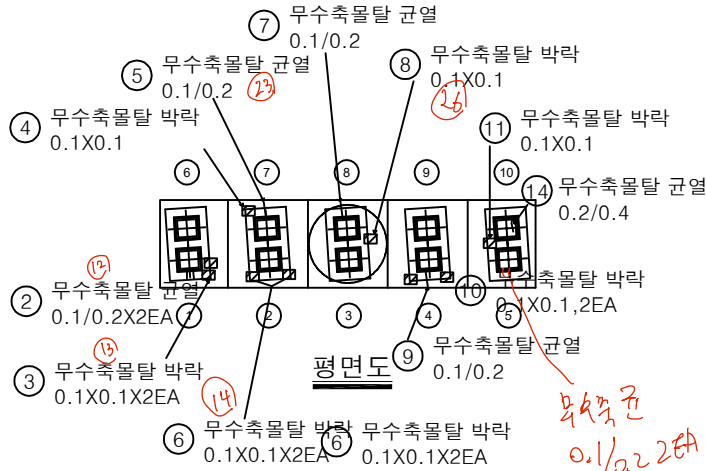
| 번호 | 구분 | 부재 | 손상내용 | 손상현황 | | | | | | 비고 |
|---|---|---|---|---|---|---|---|---|---|---|
| 2 | 19하 | 교량받침 | 무수축물탈 균열 | 0.1 | 0.2 | | 0.40 | m | 2 | |
| 5 | 19하 | 교량받침 | 무수축물탈 균열 | 0.1 | 0.2 | | 0.20 | m | 1 | |
| 7 | 19하 | 교량받침 | 무수축물탈 균열 | 0.1 | 0.2 | | 0.20 | m | 1 | |
| 9 | 19하 | 교량받침 | 무수축물탈 균열 | 0.1 | 0.2 | | 0.20 | m | 1 | |
| 12 | 19하 | 교각 | 망상균열 | 0.2 | 1.5 | 0.5 | 0.75 | m <sup>2</sup> | 1 | |
| 14 | 21하 | 교량받침 | 무수축물탈 균열 | 0.2 | 0.4 | | 0.40 | m | 1 | |
| 15 | 21하 | 교각 | 균열(0.3mm미만) | 0.2 | 1.0 | | 3.00 | m | 3 | |

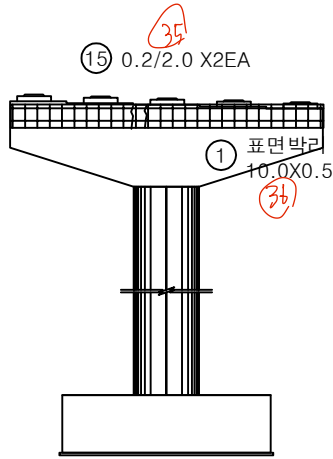
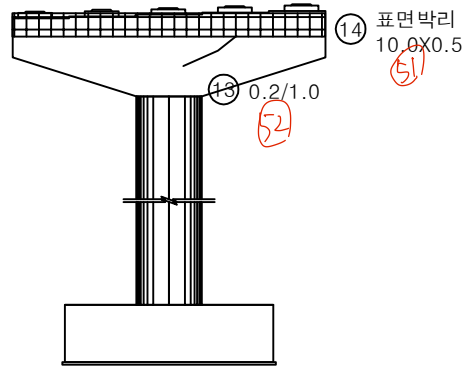
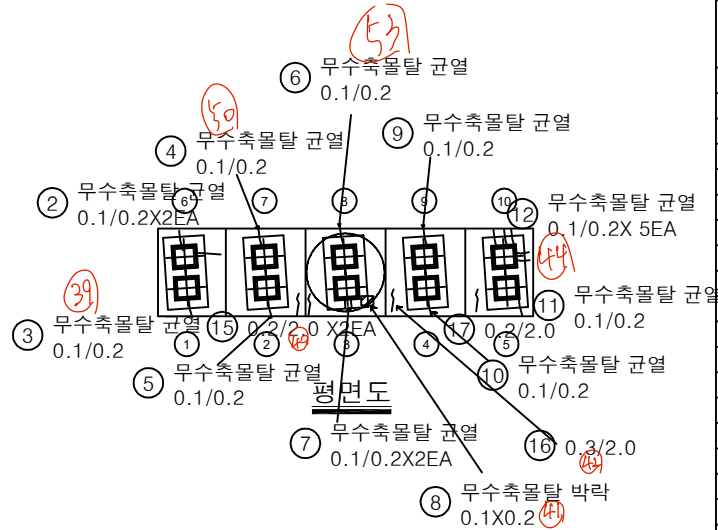
ID : 오로교 교각 P2 (영천방향)

| 번호 | 구분 | 부재 | 손상내용 | 손상현황 | | | | | | 비고 |
|---|---|---|---|---|---|---|---|---|---|---|
| 2 | 19하 | 교량받침 | 무수축물탈 균열 | 0.1 | 0.2 | | 0.40 | m | 2 | |
| 3 | 19하 | 교량받침 | 무수축물탈 균열 | 0.1 | 0.2 | | 0.20 | m | 1 | |
| 4 | 19하 | 교량받침 | 무수축물탈 균열 | 0.1 | 0.2 | | 0.20 | m | 1 | |
| 5 | 19하 | 교량받침 | 무수축물탈 균열 | 0.1 | 0.2 | | 0.20 | m | 1 | |
| 6 | 19하 | 교량받침 | 무수축물탈 균열 | 0.1 | 0.2 | | 0.20 | m | 1 | |
| 7 | 19하 | 교량받침 | 무수축물탈 균열 | 0.1 | 0.2 | | 0.40 | m | 2 | |
| 9 | 19하 | 교량받침 | 무수축물탈 균열 | 0.1 | 0.2 | | 0.20 | m | 1 | |
| 10 | 19하 | 교량받침 | 무수축물탈 균열 | 0.1 | 0.2 | | 0.20 | m | 1 | |
| 11 | 19하 | 교량받침 | 무수축물탈 균열 | 0.1 | 0.2 | | 0.20 | m | 1 | |
| 12 | 19하 | 교량받침 | 무수축물탈 균열 | 0.1 | 0.2 | | 1.00 | m | 5 | |
| 13 | 19하 | 교각 | 균열(0.3mm미만) | 0.2 | 1.0 | | 1.00 | m | 1 | |
| 15 | 21하 | 교각 | 균열(0.3mm미만) | 0.2 | 2.0 | | 4.00 | m | 2 | |
| 16 | 21하 | 교각 | 균열(0.3mm이상) | 0.3 | 2.0 | | 2.00 | m | 1 | |
| 17 | 21하 | 교각 | 균열(0.3mm미만) | 0.2 | 2.0 | | 2.00 | m | 1 | |

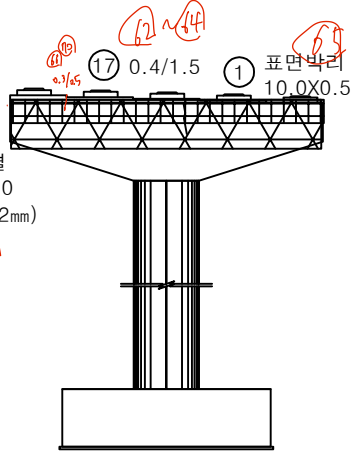
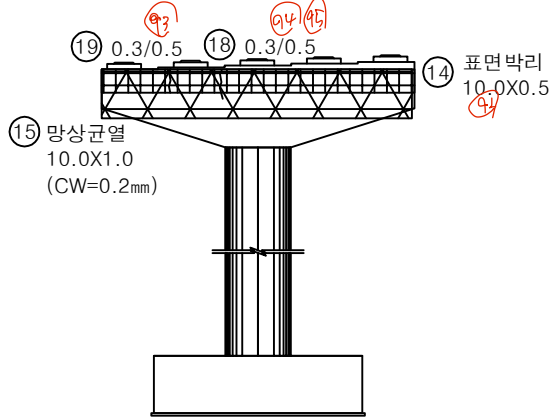
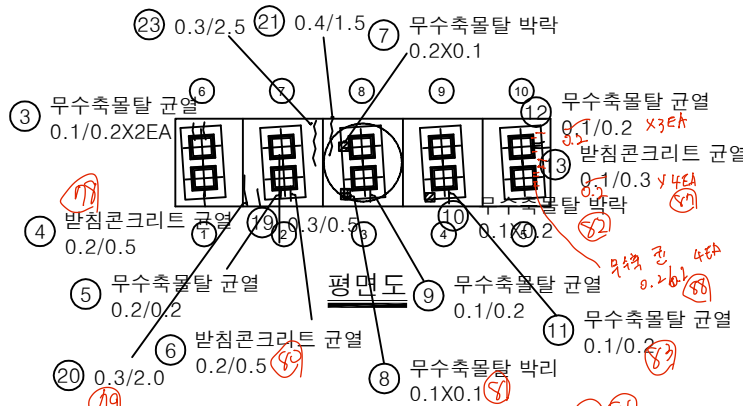
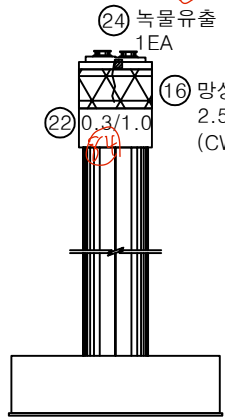
ID : 오로교 교각 P3 (영천방향)

| 번호 | 구분 | 부재 | 손상내용 | 손상현황 | | | | | | 비고 |
|---|---|---|---|---|---|---|---|---|---|---|
| 2 | 19하 | 교각 | 망상균열 | 0.2 | 10.0 | 1.0 | 10.00 | m <sup>2</sup> | 1 | |
| 3 | 19하 | 교량받침 | 무수축물탈 균열 | 0.1 | 0.2 | | 0.40 | m | 2 | |
| 4 | 19하 | 교량받침 | 받침콘크리트 균열 | 0.2 | 0.5 | | 0.50 | m | 1 | |
| 5 | 19하 | 교량받침 | 무수축물탈 균열 | 0.2 | 0.2 | | 0.20 | m | 1 | |
| 6 | 19하 | 교량받침 | 받침콘크리트 균열 | 0.2 | 0.5 | | 0.50 | m | 1 | |
| 9 | 19하 | 교량받침 | 무수축물탈 균열 | 0.1 | 0.2 | | 0.20 | m | 1 | |
| 11 | 19하 | 교량받침 | 무수축물탈 균열 | 0.1 | 0.2 | | 0.20 | m | 1 | |
| 12 | 19하 | 교량받침 | 무수축물탈 균열 | 0.1 | 0.2 | | 0.20 | m | 1 | |
| 13 | 19하 | 교량받침 | 받침콘크리트 균열 | 0.1 | 0.3 | | 0.30 | m | 1 | |
| 15 | 19하 | 교각 | 망상균열 | 0.2 | 10.0 | 1.0 | 10.00 | m <sup>2</sup> | 1 | |
| 16 | 19하 | 교각 | 망상균열 | 0.2 | 2.5 | 1.0 | 2.50 | m <sup>2</sup> | 1 | |
| 17 | 21하 | 교각 | 균열(0.3mm이상) | 0.4 | 1.5 | | 1.50 | m | 1 | |
| 18 | 21하 | 교각 | 균열(0.3mm이상) | 0.3 | 0.5 | | 0.50 | m | 1 | |
| 19 | 21하 | 교각 | 균열(0.3mm이상) | 0.3 | 0.5 | | 0.50 | m | 1 | |
| 20 | 21하 | 교각 | 균열(0.3mm이상) | 0.3 | 2.0 | | 2.00 | m | 1 | |
| 21 | 23하 | 교각 | 균열(0.3mm이상) | 0.4 | 1.5 | | 1.50 | m | 1 | |
| 22 | 23하 | 교각 | 균열(0.3mm이상) | 0.3 | 1.0 | | 1.00 | m | 1 | |
| 23 | 25상 | 교각 | 균열(0.3mm이상) | 0.3 | 2.5 | | 2.50 | m | 1 | |

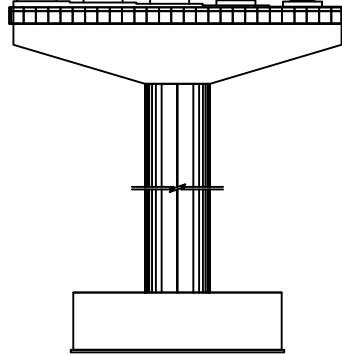
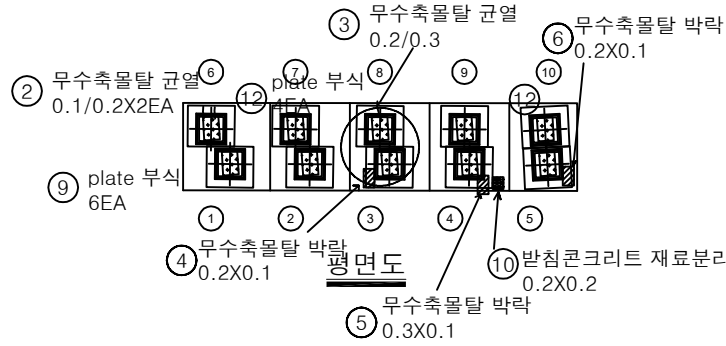
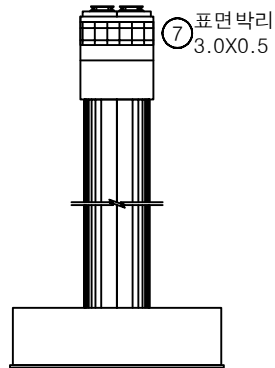
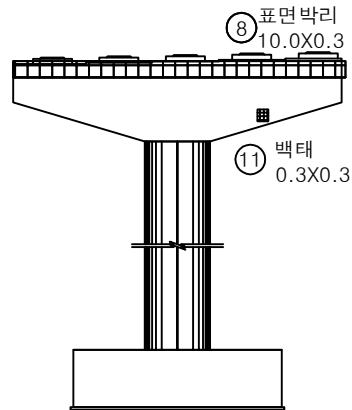
| 번호 | 구분 | 부재 | 손상내용 | 손상현황 | | | | | | 비고 |
|---|---|---|---|---|---|---|---|---|---|---|
| 2 | 19하 | 교량받침 | 무수축물탈 균열 | 0.1 | 0.2 | | 0.40 | m | 2 | |
| 3 | 19하 | 교량받침 | 무수축물탈 균열 | 0.2 | 0.3 | | 0.30 | m | 1 | |
| 9 | 19하 | 교량받침 | plate 부식 | | | | 6.00 | EA | 6 | |
| 12 | 25상 | 교량받침 | plate 부식 | | | | 4.00 | EA | 4 | |

① 표면박리  
10.0X0.3

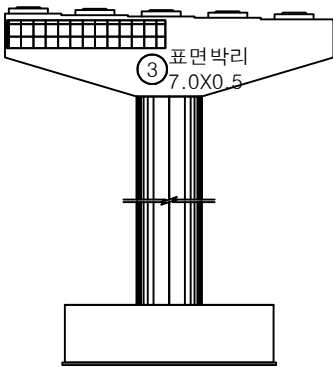
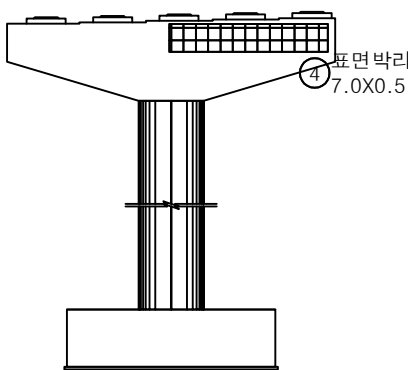
| 번호 | 구분 | 부재 | 손상내용 | 손상현황 | | | | | | 비고 |
|---|---|---|---|---|---|---|---|---|---|---|
| 1 | 19하 | 교량받침 | plate 부식 | | | | 2.00 | EA | 2 | |

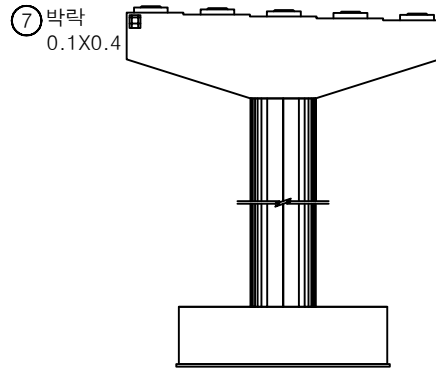
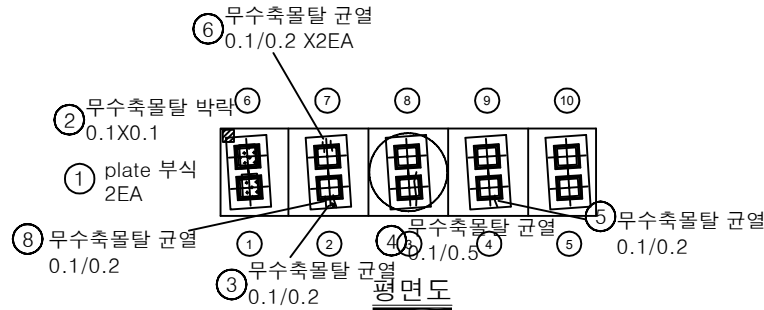
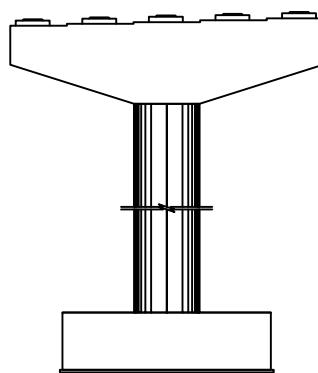
| 번호 | 구분 | 부재 | 손상내용 | 손상현황 | | | | | | 비고 |
|---|---|---|---|---|---|---|---|---|---|---|
| 1 | 19하 | 교량받침 | plate 부식 | | | | 2.00 | EA | 2 | |
