상주영천고속도로 2024~2025년 시설물 안전점검 용역  
(2025년 상반기 정기안전점검)

# 외 관 조 사 망 도

오로교

2025.04

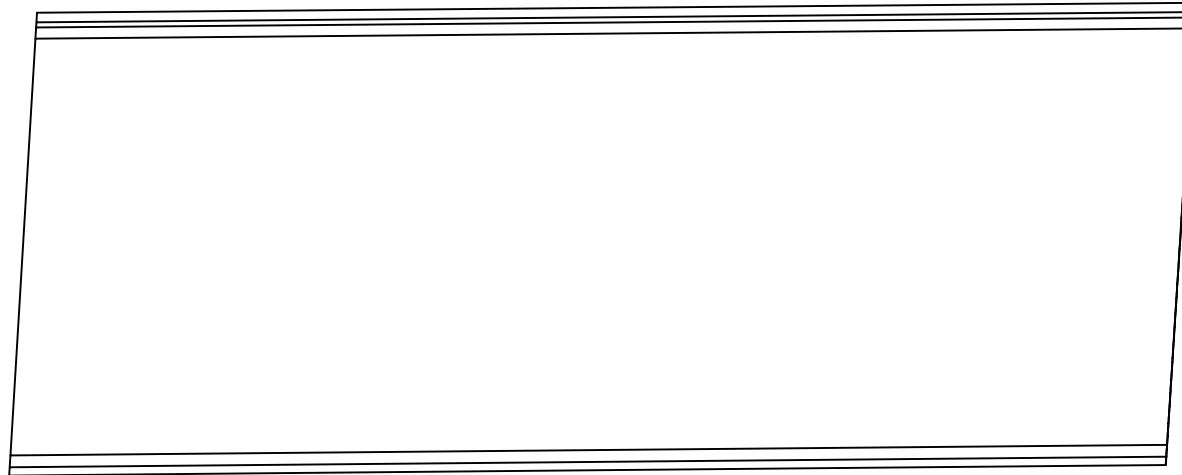
| 번호 | 구분 | 부재 | 손상내용 | 손상현황 | | | | | | 비 고 |
|---|---|---|---|---|---|---|---|---|---|---|
| 2 | 23하 | 신축이음 | 후타재 균열 | 0.2 | 0.3 | | 3.90 | m | 13 | |

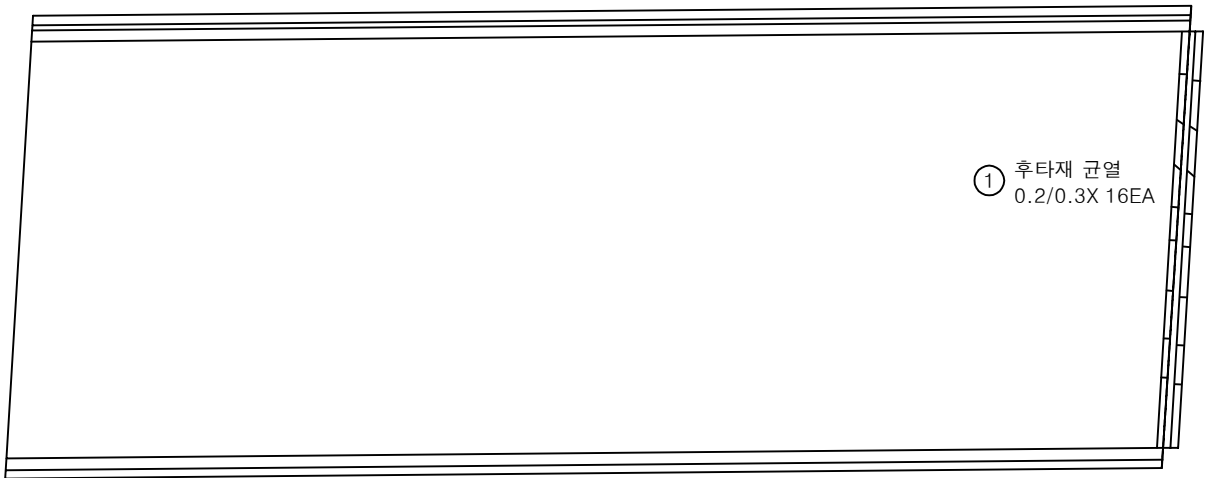
| 번호 | 구분 | 부재 | 손상내용 | 손상현황 | | | | | | 비고 |
|---|---|---|---|---|---|---|---|---|---|---|
| 1 | 19하 | 신축이음 | 후타재 균열 | 0.2 | 0.3 | | 4.80 | m | 16 | |

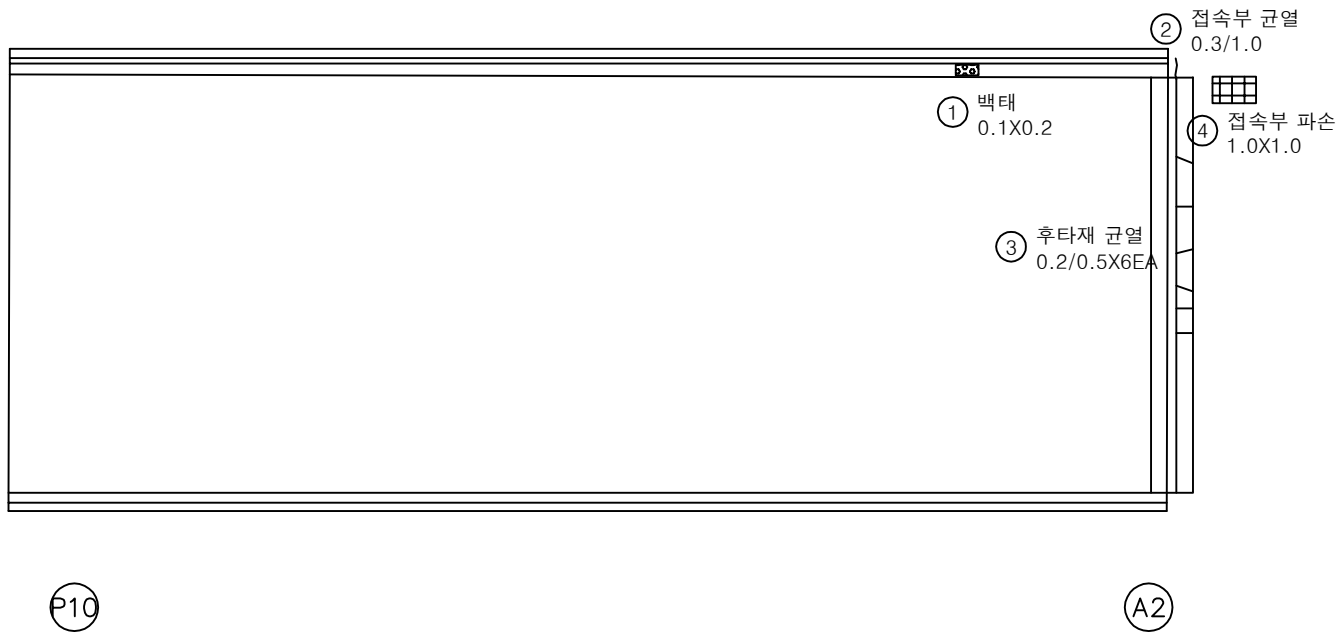
| 번호 | 구분 | 부재 | 손상내용 | 손상현황 | | | | | | 비 고 |
|---|---|---|---|---|---|---|---|---|---|---|
| 2 | 19하 | 교면포장 | 접속부 균열 | 0.3 | 1.0 | | 1.00 | m | 1 | |
| 3 | 19하 | 신속이음 | 후타재 균열 | 0.2 | 0.5 | | 3.00 | m | 6 | |

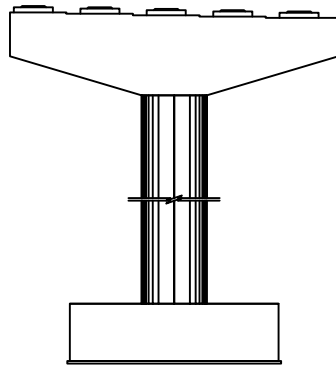
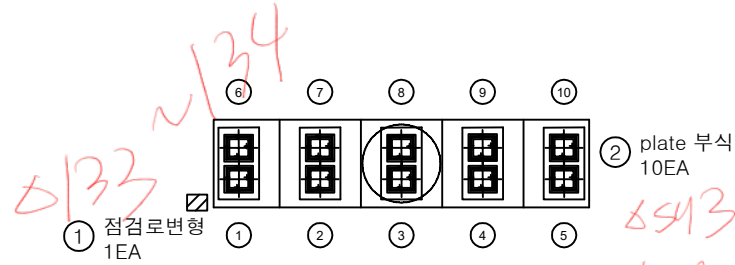
| 번호 | 구분 | 부재 | 손상내용 | 손상현황 | | | | | | 비고 |
|---|---|---|---|---|---|---|---|---|---|---|
| 1 | 19하 | 교량받침 | 무수축물탈 균열 | 0.1 | 0.2 | | 0.20 | m | 1 | |
| 2 | 19하 | 교량받침 | plate 부식 | | | | 2.00 | EA | 2 | |
| 5 | 25상 | 교량받침 | plate 부식 | | | | 1.00 | EA | 1 | |

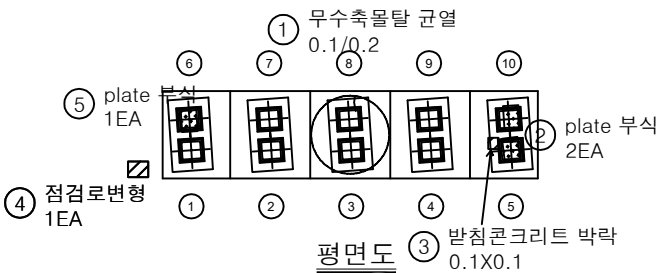
| 번호 | 구분 | 부재 | 손상내용 | 손상현황 | | | | | | 비고 |
|---|---|---|---|---|---|---|---|---|---|---|
| 3 | 21하 | 교량받침 | plate 부식 | | | | 2.00 | EA | 2 | |
| 4 | 19하 | 교량받침 | plate 부식 | | | | 8.00 | EA | 8 | |

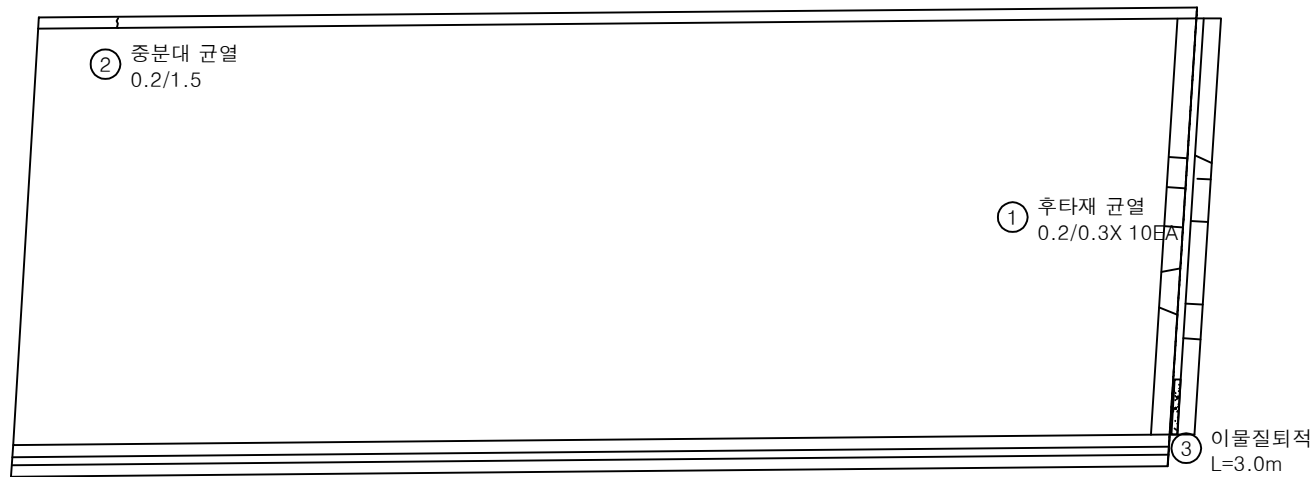
| 번호 | 구분 | 부재 | 손상내용 | 손상현황 | | | | | | 비고 |
|---|---|---|---|---|---|---|---|---|---|---|
| 1 | 19하 | 신축이음 | 후타재 균열 | 0.2 | 0.3 | | 3.00 | m | 10 | |
| 2 | 21하 | 중분대 | 중분대 균열 | 0.2 | 1.5 | | 1.50 | m | 1 | |

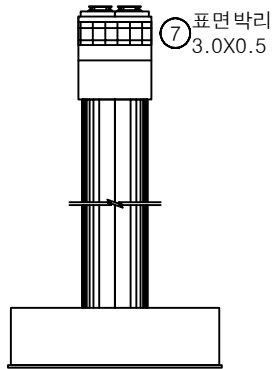
⑦ 표면박리  
3.0X0.5

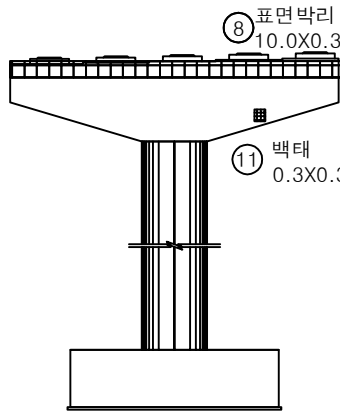
⑧ 표면박리  
10.0X0.3⑪ 백태  
0.3X0.3
