상주영천고속도로 2024~2025년 시설물 안전점검 용역  
(2025년 상반기 정기안전점검)

# 외 관 조 사 망 도

오로교

2025.04

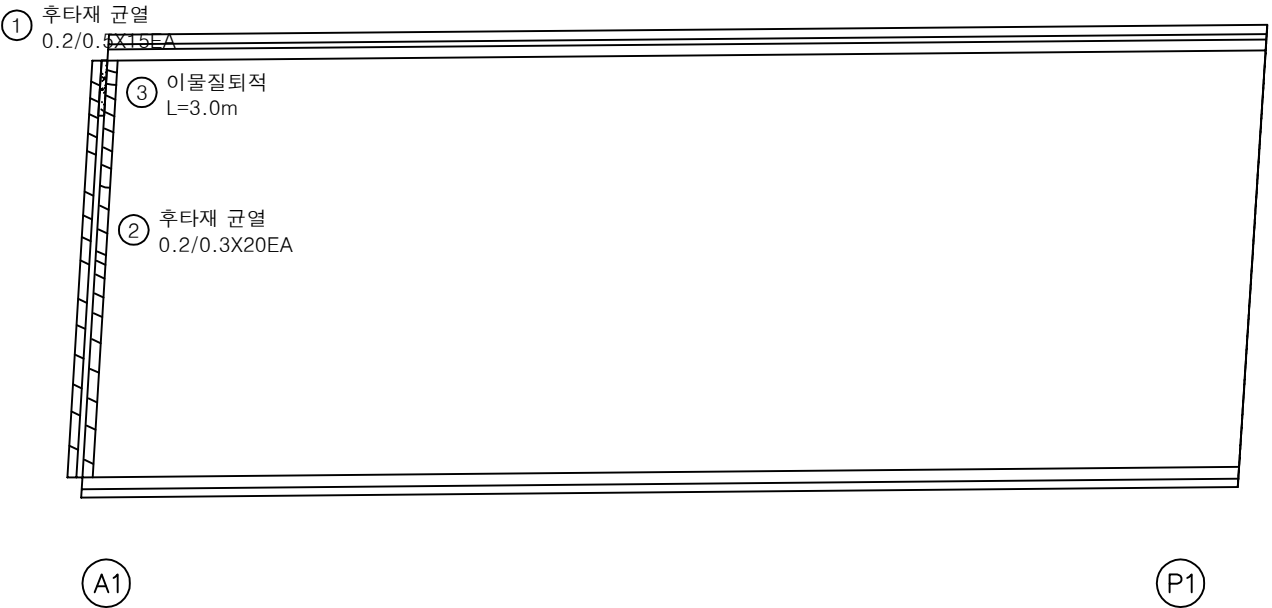
상 주 방 향

| 번호 | 구분 | 부재 | 손상내용 | 손상현황 | | | | | | 비고 |
|---|---|---|---|---|---|---|---|---|---|---|
| 1 | 19하 | 신축이음 | 후타재 균열 | 0.2 | 0.5 | | 7.50 | m | 15 | |
| 2 | 19하 | 신축이음 | 후타재 균열 | 0.2 | 0.3 | | 6.00 | m | 20 | |
| 3 | 23하 | 신축이음 | 이물질퇴적 | | 3.0 | | 3.00 | m | 1 | |

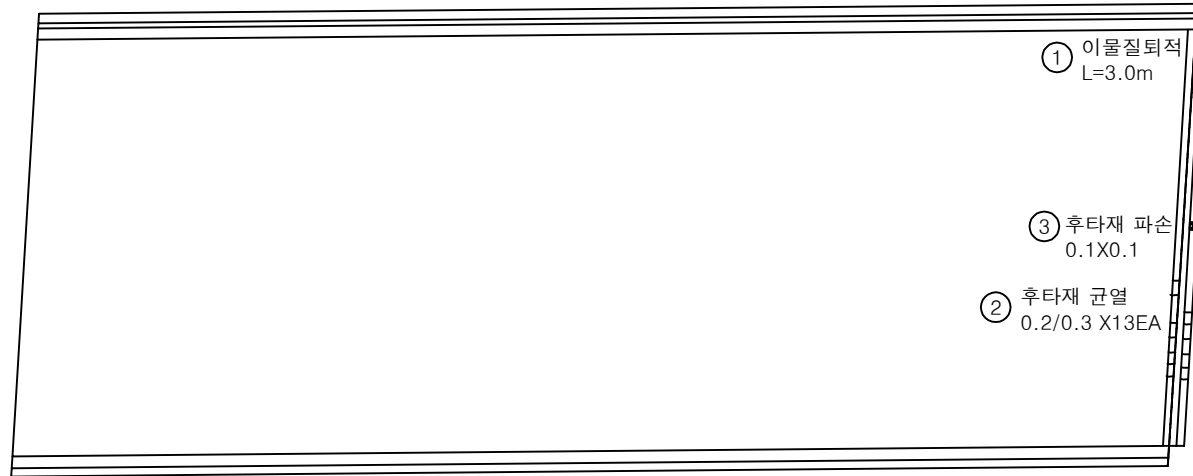
| 번호 | 구분 | 부재 | 손상내용 | 손상현황 | | | | | | 비고 |
|---|---|---|---|---|---|---|---|---|---|---|
| 2 | 23하 | 신축이음 | 후타재 균열 | 0.2 | 0.3 | | 3.90 | m | 13 | |

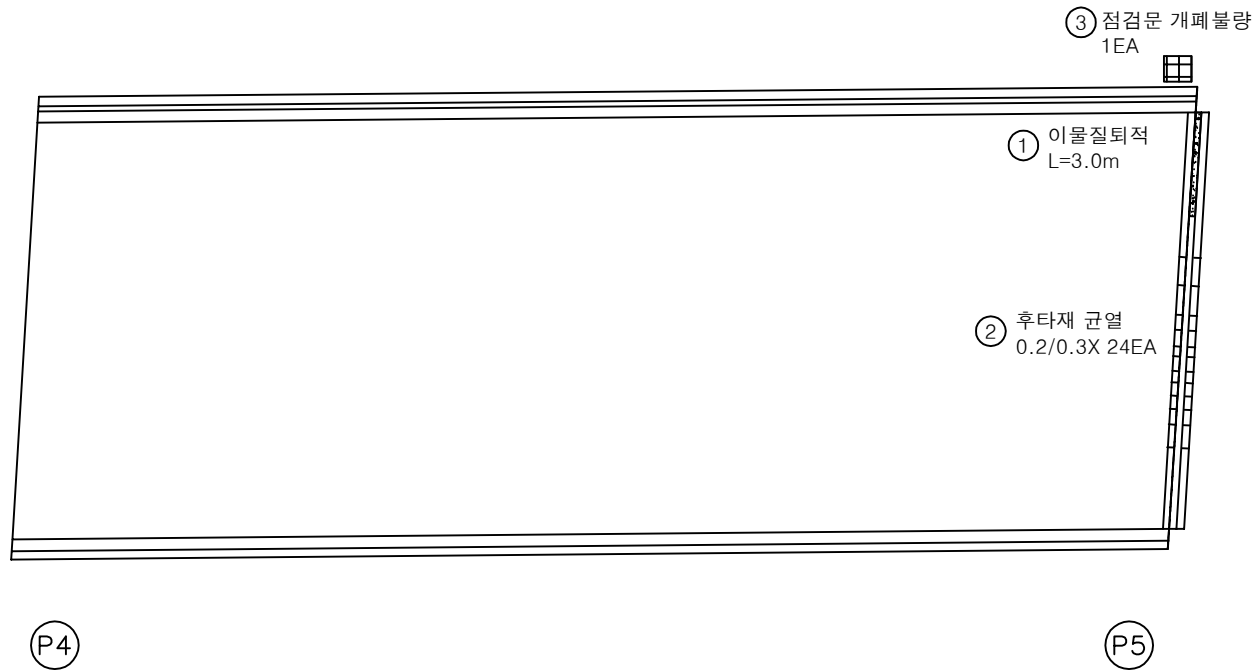
| 번호 | 구분 | 부재 | 손상내용 | 손상현황 | | | | | | 비고 |
|---|---|---|---|---|---|---|---|---|---|---|
| 2 | 19하 | 신축이음 | 후타재 균열 | 0.2 | 0.3 | | 7.20 | m | 24 | |

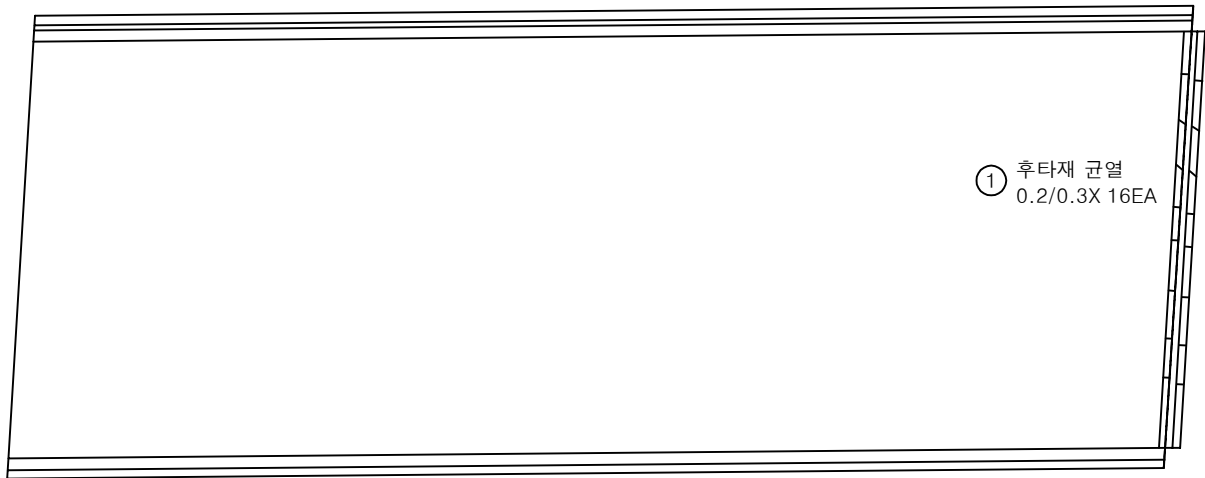
| 번호 | 구분 | 부재 | 손상내용 | 손상현황 | | | | | | 비고 |
|---|---|---|---|---|---|---|---|---|---|---|
| 1 | 19하 | 신축이음 | 후타재 균열 | 0.2 | 0.3 | | 4.80 | m | 16 | |

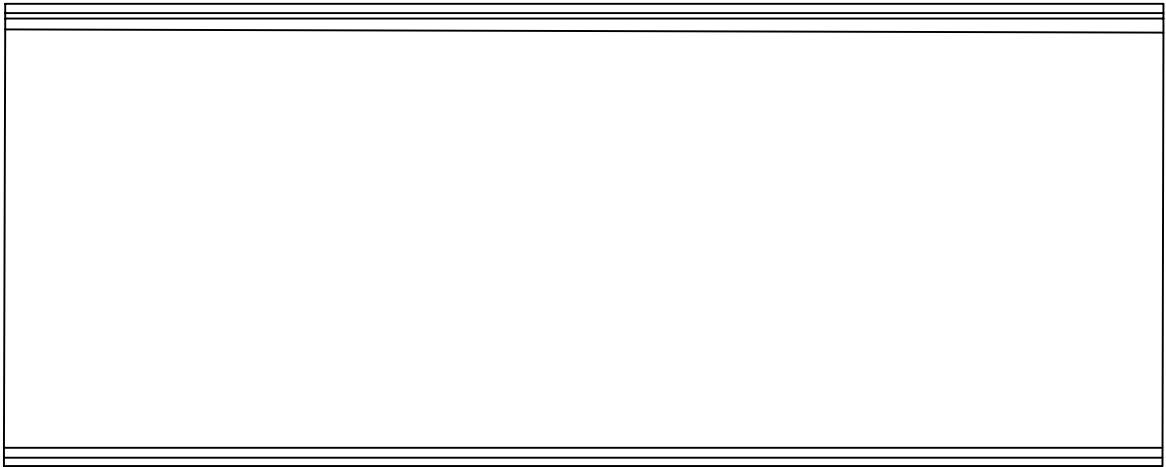
| 번호 | 구분 | 부재 | 손상내용 | 손상현황 | | | | | | 비 고 |
|---|---|---|---|---|---|---|---|---|---|---|
| 2 | 19하 | 교면포장 | 접속부 균열 | 0.3 | 1.0 | | 1.00 | m | 1 | |
| 3 | 19하 | 신속이음 | 후타재 균열 | 0.2 | 0.5 | | 3.00 | m | 6 | |

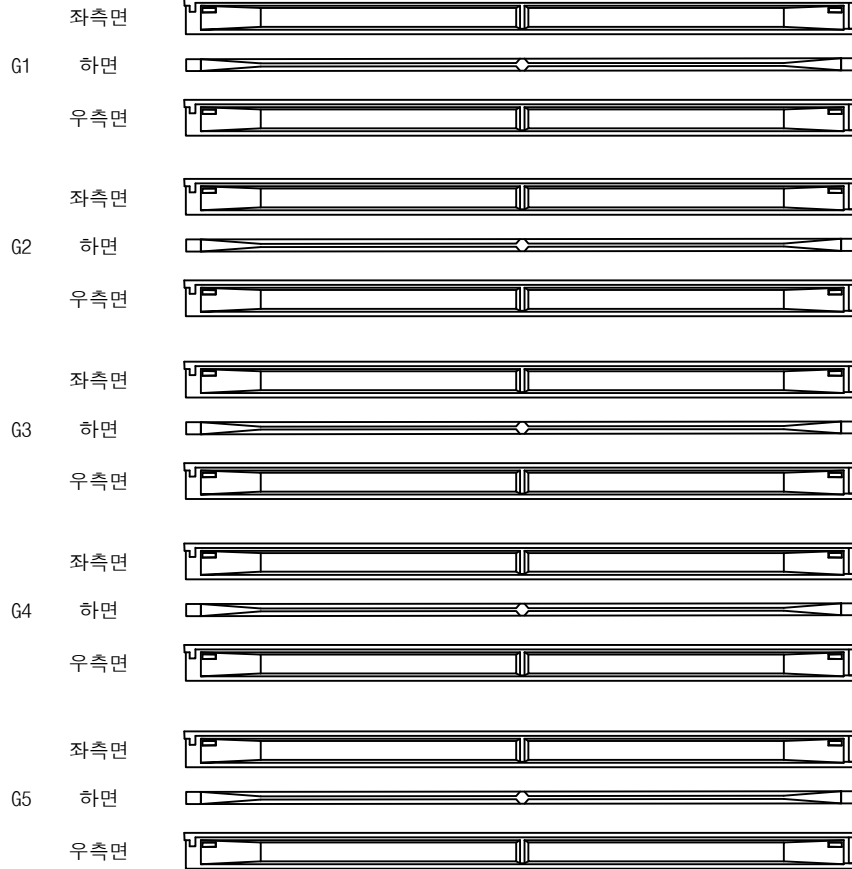
ID : 오로교 거더 S2 (G1~G5) (상주방향)

① 망상균열  
1.5X1.0  
(CW=0.2mm)

| 번호 | 구분 | 부재 | 손상내용 | 손상현황 | | | | | | 비고 |
|---|---|---|---|---|---|---|---|---|---|---|
| 1 | 20상 | 거더 | 망상균열 | 0.2 | 1.5 | 1.0 | 1.50 | m <sup>2</sup> | 1 | 21'회 보수 |

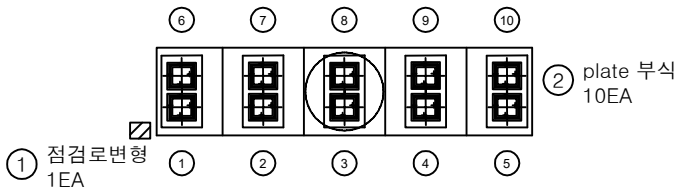
| 번호 | 구분 | 부재 | 손상내용 | 손상현황 | | | | | | 비고 |
|---|---|---|---|---|---|---|---|---|---|---|
| 1 | 19하 | 교량받침 | 무수축물탈 균열 | 0.1 | 0.2 | | 0.20 | m | 1 | |
| 2 | 19하 | 교량받침 | plate 부식 | | | | 2.00 | EA | 2 | |
| 5 | 25상 | 교량받침 | plate 부식 | | | | 1.00 | EA | 1 | |

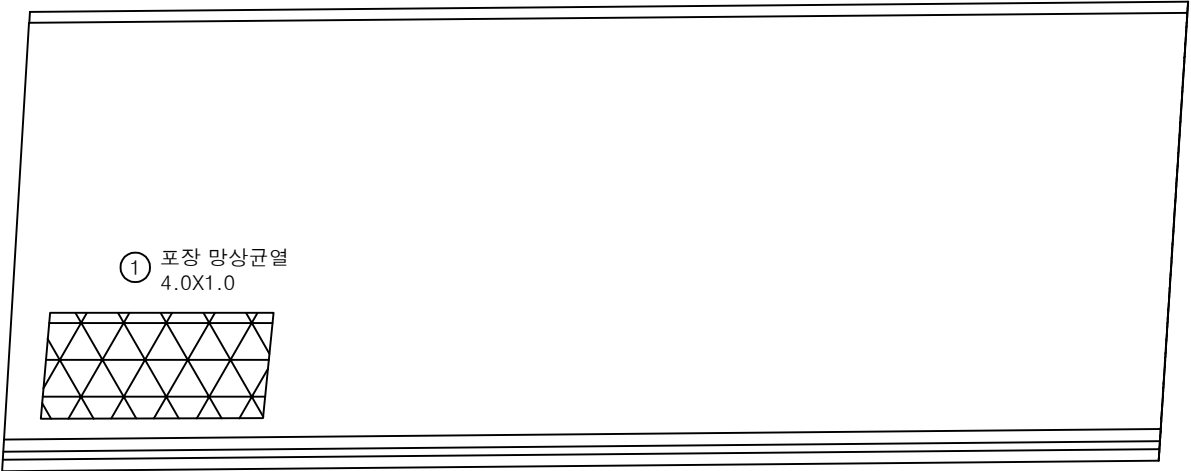
| 번호 | 구분 | 부재 | 손상내용 | 손상현황 | | | | | | 비고 |
|---|---|---|---|---|---|---|---|---|---|---|
| 1 | 19하 | 교면포장 | 포장 망상균열 | | 4.0 | 1.0 | 4.00 | m <sup>2</sup> | 1 | 21'상 보수 |

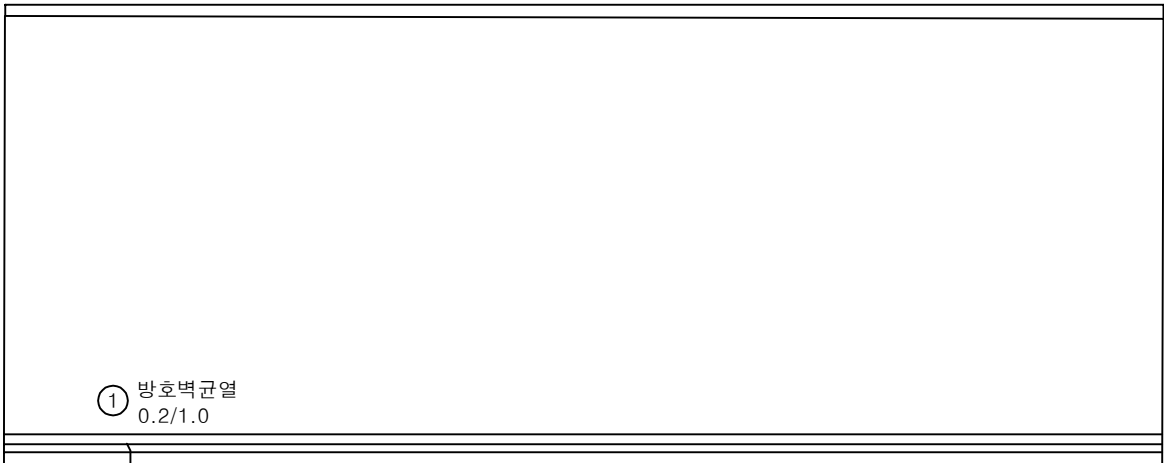
| 번호 | 구분 | 부재 | 손상내용 | 손상현황 | | | | | | 비고 |
|---|---|---|---|---|---|---|---|---|---|---|
| 1 | 19하 | 방호벽 | 방호벽 균열 | 0.2 | 1.0 | | 1.00 | m | 1 | |

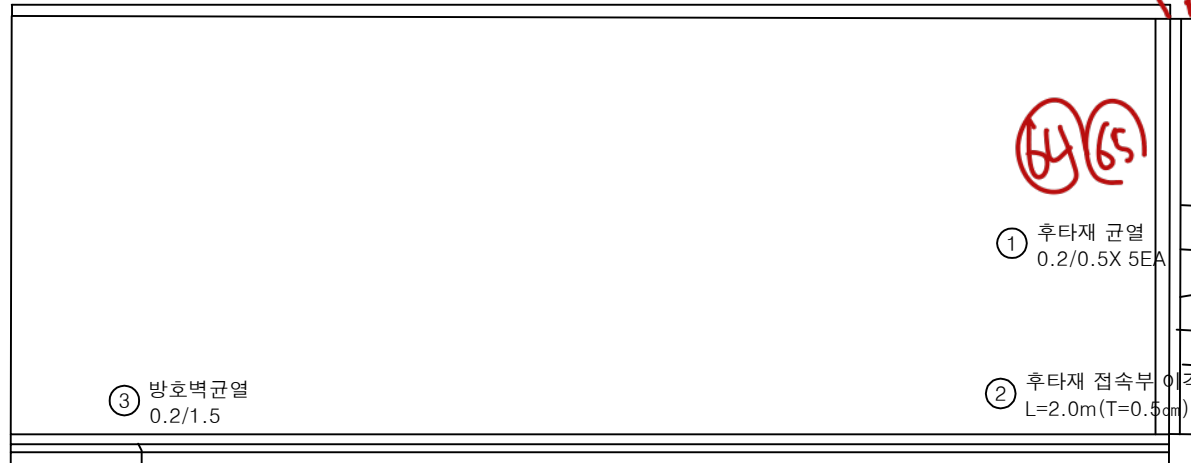
| 번호 | 구분 | 부재 | 손상내용 | 손상현황 | | | | | | 비고 |
|---|---|---|---|---|---|---|---|---|---|---|
| 1 | 19하 | 신축이음 | 후타재 균열 | 0.2 | 0.5 | | 2.50 | m | 5 | |
| 3 | 21하 | 방호벽 | 방호벽 균열 | 0.2 | 1.5 | | 1.50 | m | 1 | |

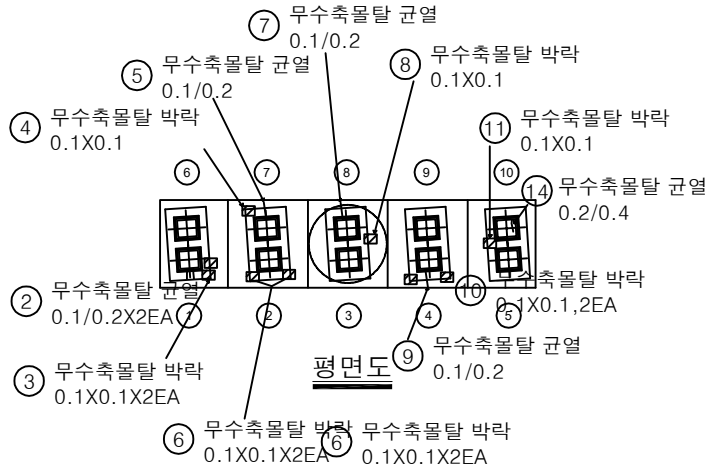
평면도

| 번호 | 구분 | 부재 | 손상내용 | 손상현황 | | | | | | 비고 |
|---|---|---|---|---|---|---|---|---|---|---|
| 2 | 19하 | 교량받침 | 무수축물탈 균열 | 0.1 | 0.2 | | 0.40 | m | 2 | |
| 12 | 19하 | 교각 | 망상균열 | 0.2 | 1.5 | 0.5 | 0.75 | m <sup>2</sup> | 1 | |
| 15 | 21하 | 교각 | 균열(0.3mm미만) | 0.2 | 1.0 | | 3.00 | m | 3 | |

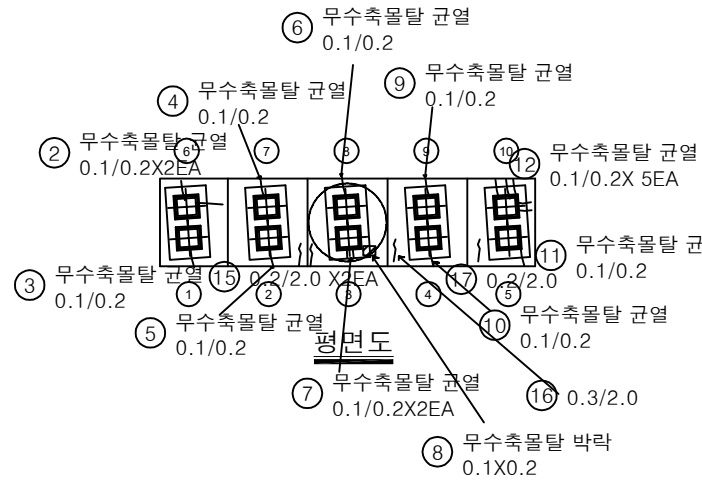
평면도

| 번호 | 구분 | 부재 | 손상내용 | 손상현황 | | | | | | 비고 |
|---|---|---|---|---|---|---|---|---|---|---|
| 2 | 19하 | 교량받침 | 무수축물탈 균열 | 0.1 | 0.2 | | 0.40 | m | 2 | |
| 13 | 19하 | 교각 | 균열(0.3mm미만) | 0.2 | 1.0 | | 1.00 | m | 1 | |
| 16 | 21하 | 교각 | 균열(0.3mm이상) | 0.3 | 2.0 | | 2.00 | m | 1 | |

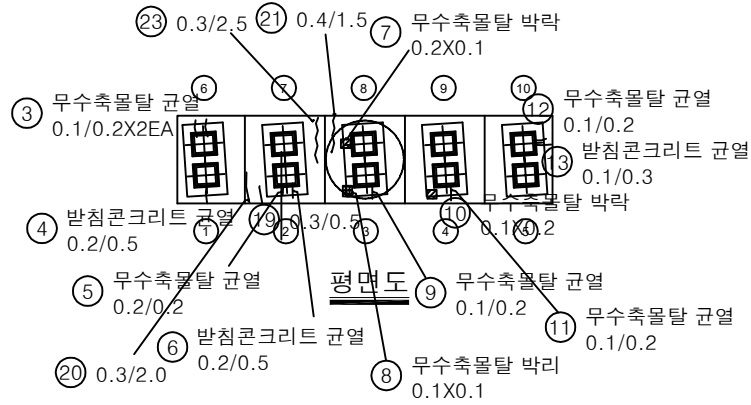
평면도

| 번호 | 구분 | 부재 | 손상내용 | 손상현황 | | | | | | 비고 |
|---|---|---|---|---|---|---|---|---|---|---|
| 2 | 19하 | 교각 | 망상균열 | 0.2 | 10.0 | 1.0 | 10.00 | m <sup>2</sup> | 1 | |
| 15 | 19하 | 교각 | 망상균열 | 0.2 | 10.0 | 1.0 | 10.00 | m <sup>2</sup> | 1 | |
| 17 | 21하 | 교각 | 균열(0.3mm이상) | 0.4 | 1.5 | | 1.50 | m | 1 | |
