상주영천고속도로 2024~2025년 시설물 안전점검 용역  
(2025년 상반기 정기안전점검)

# 외 관 조 사 망 도

오로교

2025.04

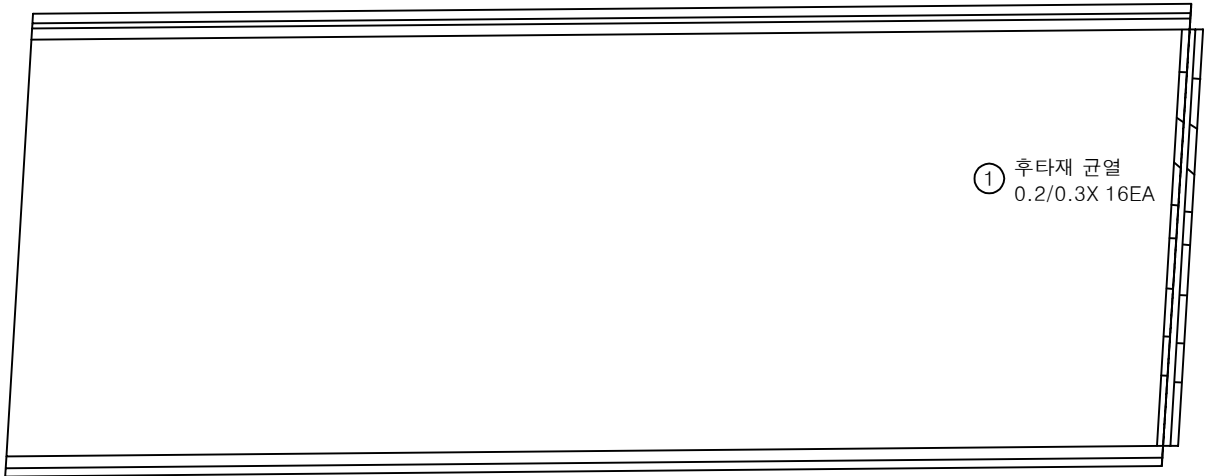
| 번호 | 구분 | 부재 | 손상내용 | 손상현황 | | | | | | 비고 |
|---|---|---|---|---|---|---|---|---|---|---|
| 1 | 19하 | 신축이음 | 후타재 균열 | 0.2 | 0.3 | | 4.80 | m | 16 | |

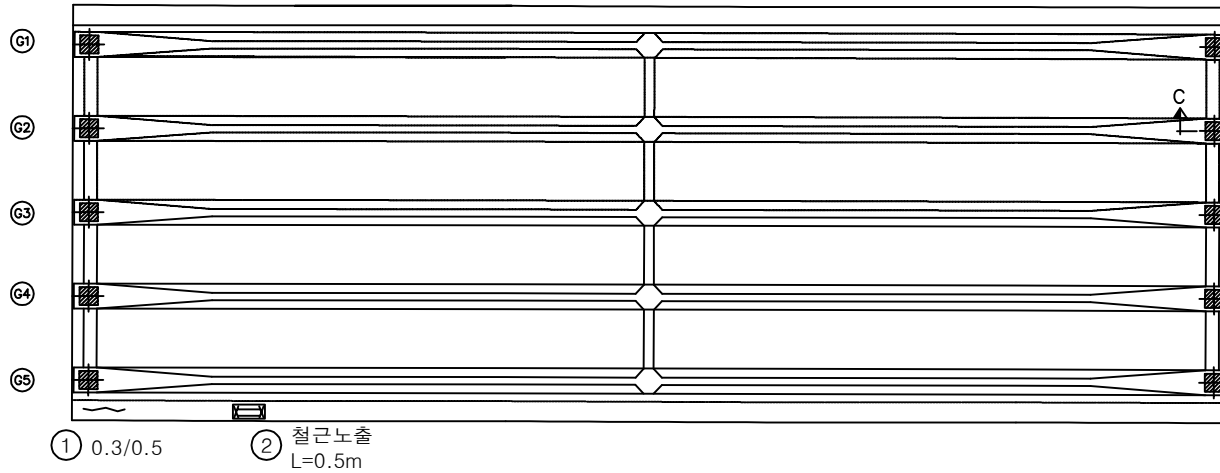
| 번호 | 구분 | 부재 | 손상내용 | 손상현황 | | | | | | 비고 |
|---|---|---|---|---|---|---|---|---|---|---|
| 1 | 23하 | 바닥판 | 균열(0.3mm이상) | 0.3 | 0.5 | | 0.50 | m | 1 | |

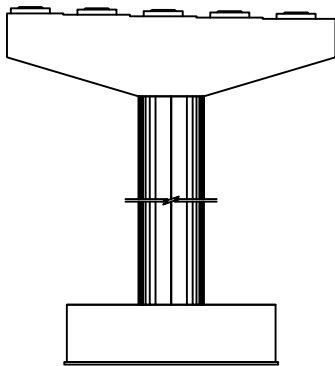
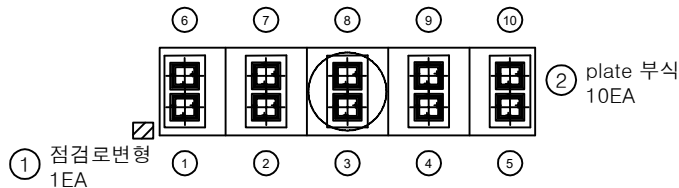
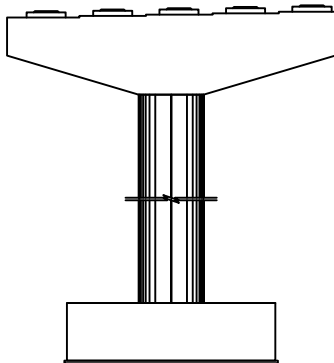
| 번호 | 구분 | 부재 | 손상내용 | 손상현황 | | | | | | 비고 |
|---|---|---|---|---|---|---|---|---|---|---|
| 1 | 19하 | 교량받침 | 무수축물탈 균열 | 0.1 | 0.2 | | 0.20 | m | 1 | |
| 2 | 19하 | 교량받침 | plate 부식 | | | | 2.00 | EA | 2 | |
| 5 | 25상 | 교량받침 | plate 부식 | | | | 1.00 | EA | 1 | |

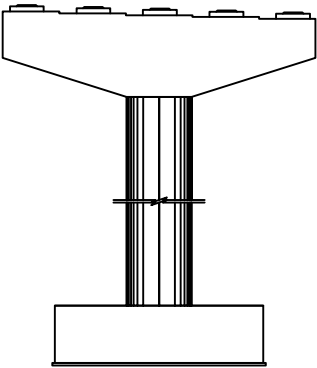
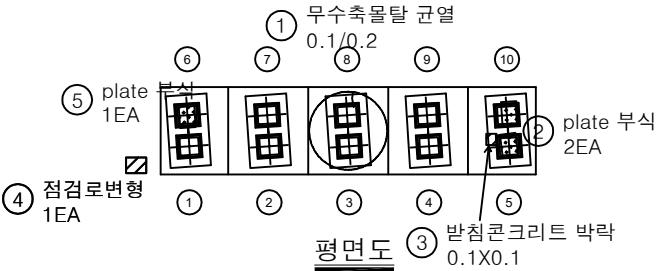
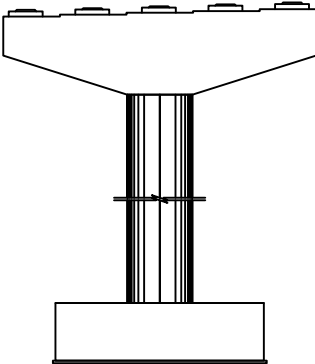
| 번호 | 구분 | 부재 | 손상내용 | 손상현황 | | | | | | 비고 |
|---|---|---|---|---|---|---|---|---|---|---|
| 3 | 21하 | 교량받침 | plate 부식 | | | | 2.00 | EA | 2 | |
| 4 | 19하 | 교량받침 | plate 부식 | | | | 8.00 | EA | 8 | |

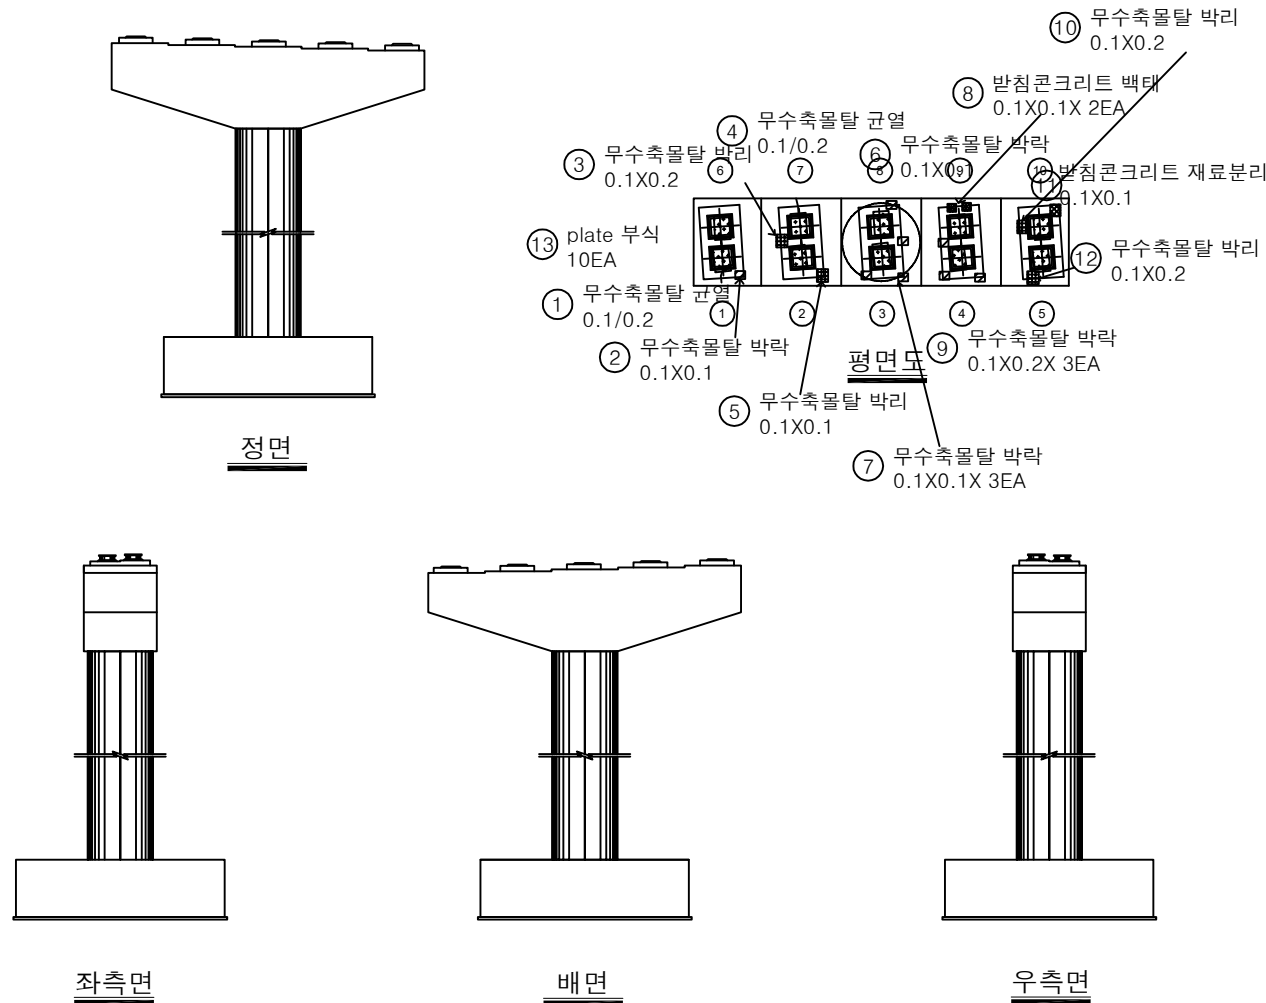
| 번호 | 구분 | 부재 | 손상내용 | 손상현황 | | | | | | 비고 |
|---|---|---|---|---|---|---|---|---|---|---|
| 1 | 19하 | 교량받침 | 무수축물탈 균열 | 0.1 | 0.2 | | 0.20 | m | 1 | |
| 4 | 19하 | 교량받침 | 무수축물탈 균열 | 0.1 | 0.2 | | 0.20 | m | 1 | |
| 13 | 19하 | 교량받침 | plate 부식 | | | | 10.00 | EA | 10 | |

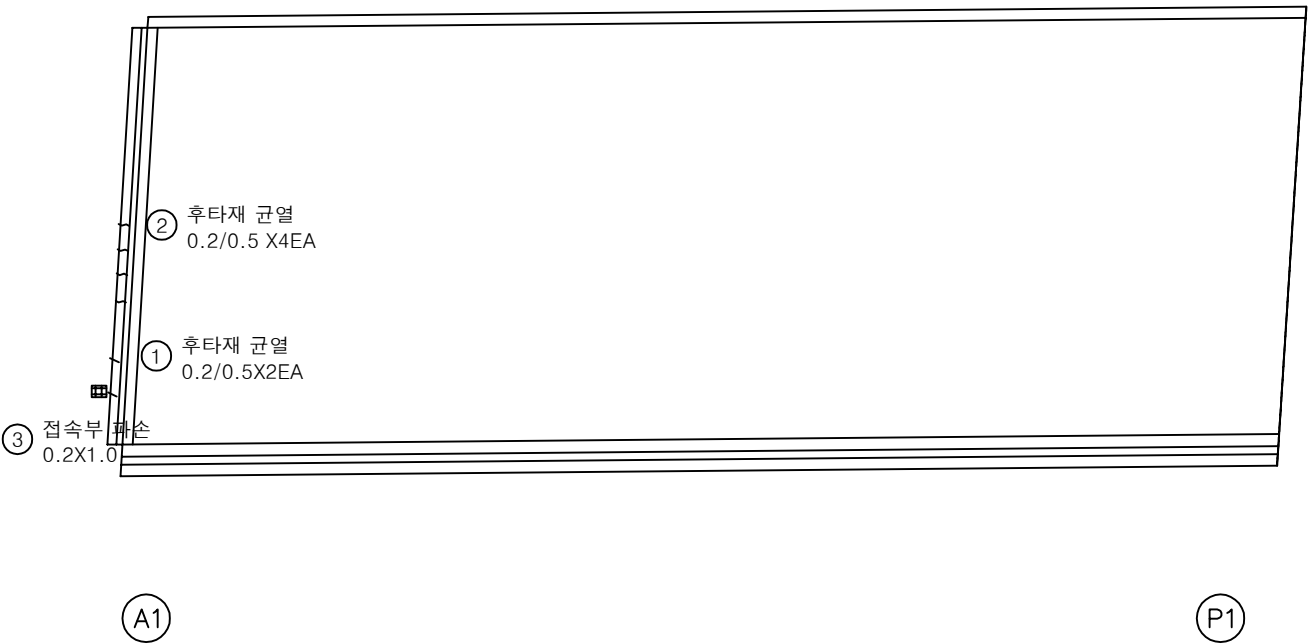
영천방향

| 번호 | 구분 | 부재 | 손상내용 | 손상현황 | | | | | | 비고 |
|---|---|---|---|---|---|---|---|---|---|---|
| 1 | 19하 | 신축이음 | 후타재 균열 | 0.2 | 0.5 | | 1.00 | m | 2 | |
| 2 | 23하 | 신축이음 | 후타재 균열 | 0.2 | 0.5 | | 2.00 | m | 4 | |

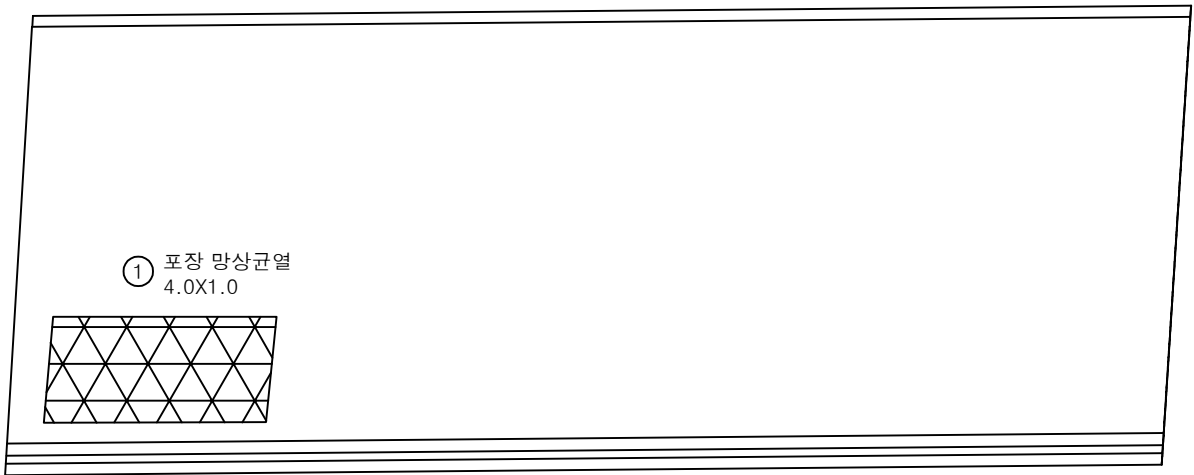
영천방향

| 번호 | 구분 | 부재 | 손상내용 | 손상현황 | | | | | | 비고 |
|---|---|---|---|---|---|---|---|---|---|---|
| 1 | 19하 | 교면포장 | 포장 망상균열 | | 4.0 | 1.0 | 4.00 | m <sup>2</sup> | 1 | 21'상 보수 |

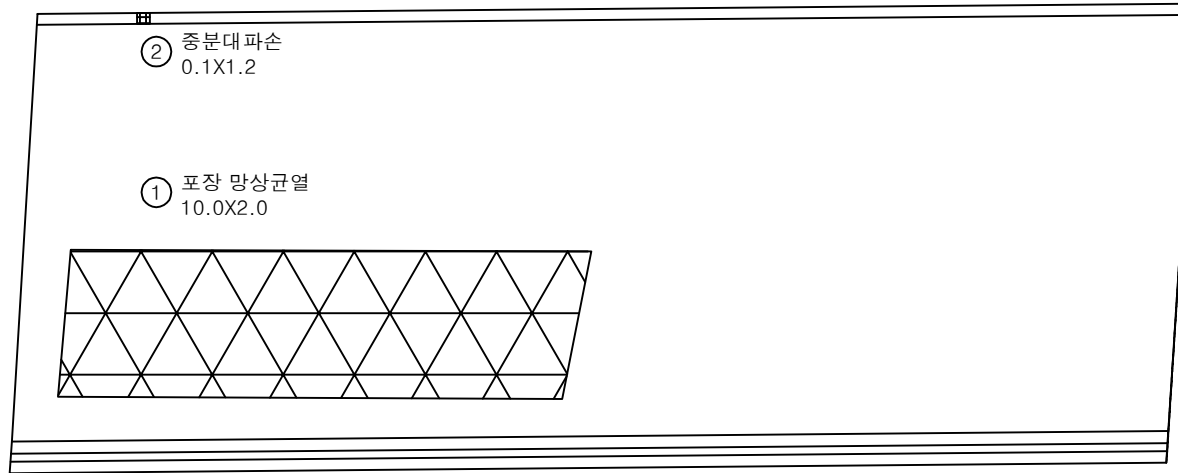
| 번호 | 구분 | 부재 | 손상내용 | 손상현황 | | | | | | 비고 |
|---|---|---|---|---|---|---|---|---|---|---|
| 1 | 19하 | 교면포장 | 포장 망상균열 | | 10.0 | 2.0 | 20.00 | m <sup>2</sup> | 1 | 21'상 보수 |

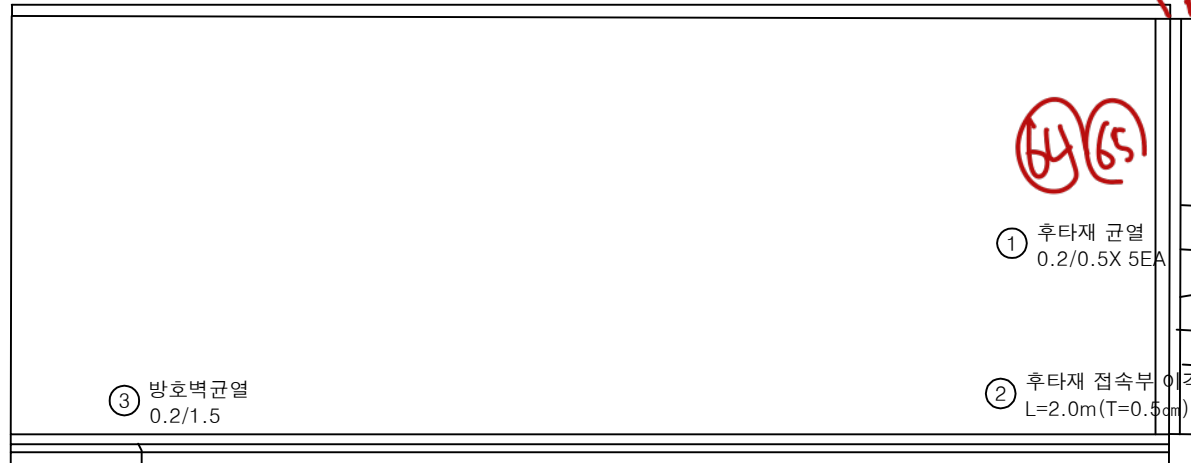
P10

| 번호 | 구분 | 부재 | 손상내용 | 손상현황 | | | | | | 비고 |
|---|---|---|---|---|---|---|---|---|---|---|
| 1 | 19하 | 신축이음 | 후타재 균열 | 0.2 | 0.5 | | 2.50 | m | 5 | |
| 3 | 21하 | 방호벽 | 방호벽 균열 | 0.2 | 1.5 | | 1.50 | m | 1 | |

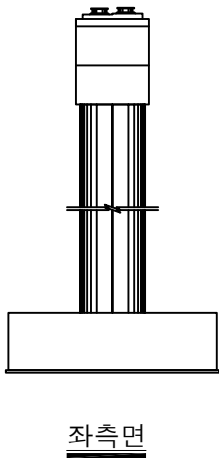
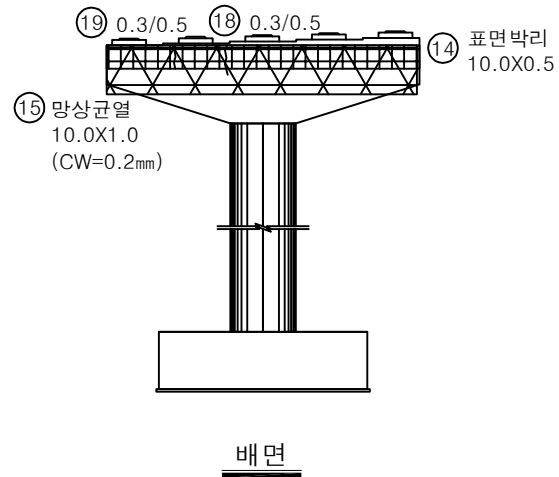
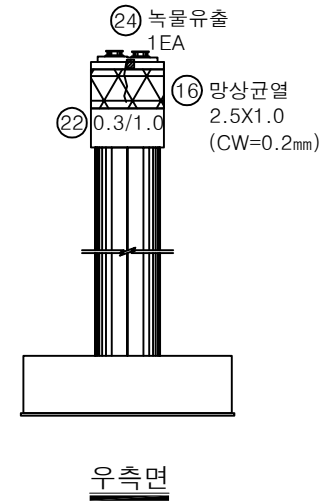
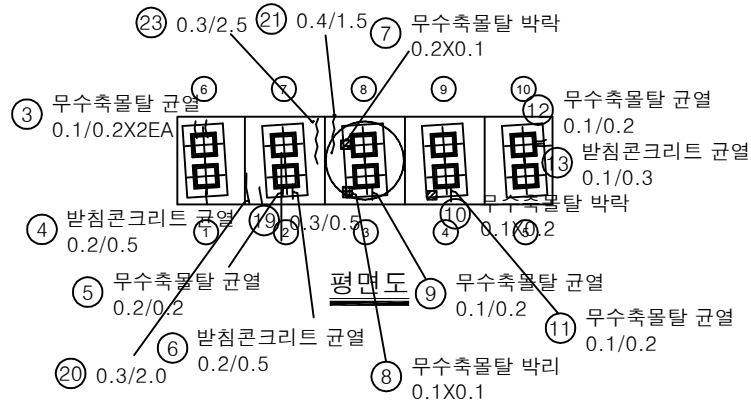
ID : 오로교 교각 P3 (영천방향)

| 번호 | 구분 | 부재 | 손상내용 | 손상현황 | | | | | | 비고 |
|---|---|---|---|---|---|---|---|---|---|---|
| 2 | 19하 | 교량받침 | 무수축물탈 균열 | 0.1 | 0.2 | | 0.20 | m | 1 | |
| 3 | 19하 | 교량받침 | 무수축물탈 균열 | 0.1 | 0.1 | | 0.20 | m | 2 | |
| 4 | 19하 | 교량받침 | 무수축물탈 균열 | 0.1 | 0.2 | | 0.20 | m | 1 | |
| 5 | 19하 | 교량받침 | 받침콘크리트 균열 | 0.1 | 0.2 | | 0.20 | m | 1 | |
| 7 | 19하 | 교각 | 균열(0.3mm미만) | 0.2 | 0.5 | | 1.50 | m | 3 | |
| 8 | 19하 | 교각 | 균열(0.3mm미만) | 0.2 | 0.5 | | 5.00 | m | 10 | |
| 9 | 21하 | 교량받침 | 받침콘크리트 균열 | 0.1 | 0.3 | | 0.30 | m | 1 | |

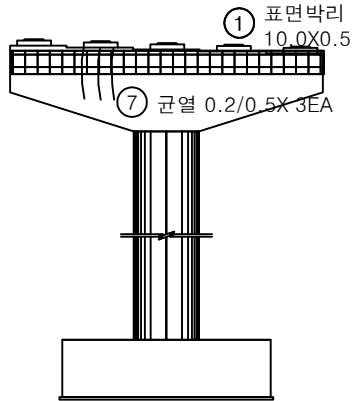
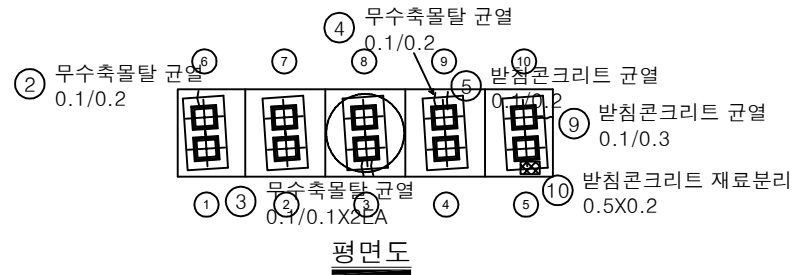
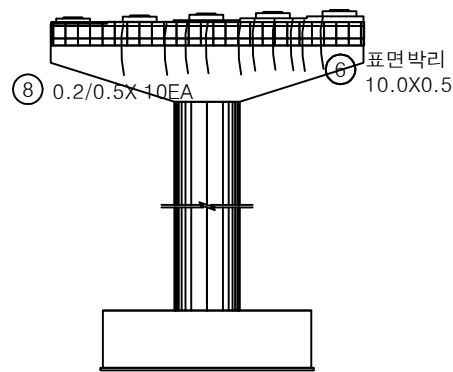
| 번호 | 구분 | 부재 | 손상내용 | 손상현황 | | | | | | 비고 |
|---|---|---|---|---|---|---|---|---|---|---|
| 2 | 19하 | 교량받침 | 무수축물탈 균열 | 0.1 | 0.2 | | 0.40 | m | 2 | |
| 3 | 19하 | 교량받침 | 무수축물탈 균열 | 0.2 | 0.3 | | 0.30 | m | 1 | |
| 9 | 19하 | 교량받침 | plate 부식 | | | | 6.00 | EA | 6 | |
| 12 | 25상 | 교량받침 | plate 부식 | | | | 4.00 | EA | 4 | |

② 무수축물탈 균열 0.1/0.2X2EA  
③ 무수축물탈 균열 0.2/0.3  
④ 무수축물탈 박락 0.2X0.1  
⑤ 무수축물탈 박락 0.3X0.1  
⑥ 무수축물탈 박락 0.2X0.1  
⑦ plate 부식 1EA  
⑧ plate 부식 1EA  
⑨ plate 부식 6EA  
⑩ 받침콘크리트 재료분리 0.2X0.2  
⑪ 백태 0.3X0.3

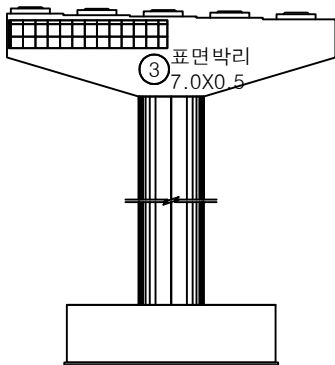
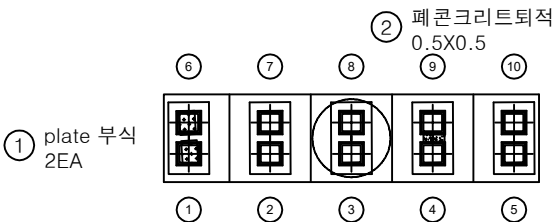
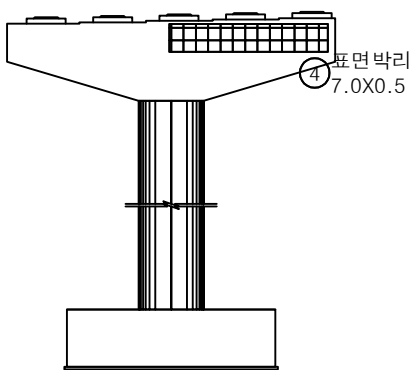
| 번호 | 구분 | 부재 | 손상내용 | 손상현황 | | | | | | 비고 |
|---|---|---|---|---|---|---|---|---|---|---|
| 1 | 19하 | 교량받침 | plate 부식 | | | | 2.00 | EA | 2 | |
| 3 | 19하 | 교량받침 | 무수축물탈 균열 | 0.1 | 0.2 | | 0.20 | m | 1 | |
| 4 | 19하 | 교량받침 | 받침콘크리트 균열 | 0.1 | 0.2 | | 0.20 | m | 1 | |
| 5 | 21하 | 교량받침 | plate 부식 | | | | 8.00 | EA | 8 | |
| 6 | 23하 | 교량받침 | 무수축물탈 균열 | 0.1 | 0.2 | | 0.20 | m | 1 | |

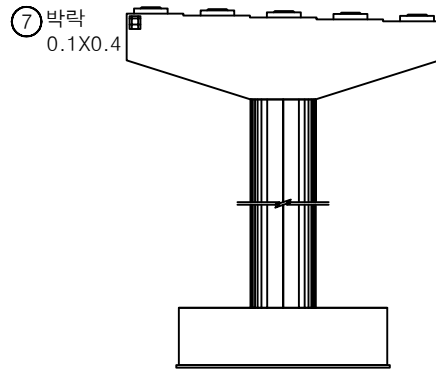
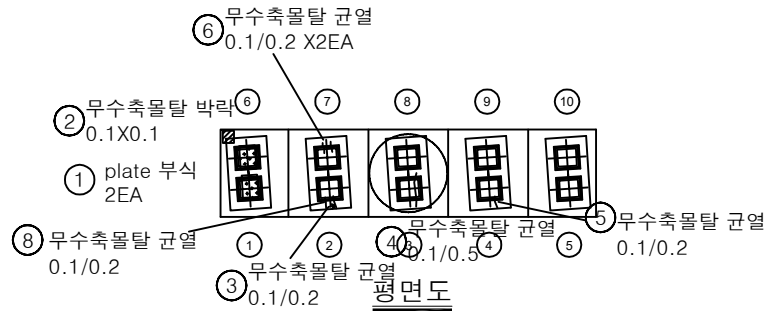
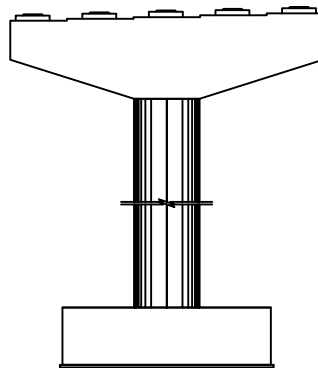
| 번호 | 구분 | 부재 | 손상내용 | 손상현황 | | | | | | 비고 |
|---|---|---|---|---|---|---|---|---|---|---|
| 1 | 19하 | 교량받침 | plate 부식 | | | | 2.00 | EA | 2 | |
| 3 | 19하 | 교량받침 | 무수축물탈 균열 | 0.1 | 0.2 | | 0.20 | m | 1 | |
| 4 | 19하 | 교량받침 | 무수축물탈 균열 | 0.1 | 0.5 | | 0.50 | m | 1 | |
| 5 | 19하 | 교량받침 | 무수축물탈 균열 | 0.1 | 0.2 | | 0.20 | m | 1 | |
| 6 | 23하 | 교량받침 | 무수축물탈 균열 | 0.1 | 0.2 | | 0.40 | m | 2 | |
| 8 | 25상 | 교량받침 | 무수축물탈 균열 | 0.1 | 0.2 | | 0.20 | m | 1 | |

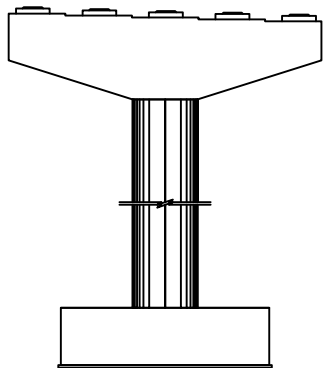
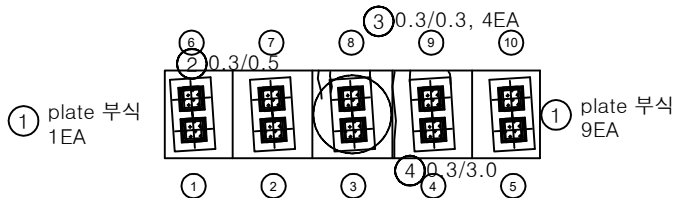
| 번호 | 구분 | 부재 | 손상내용 | 손상현황 | | | | | | 비고 |
|---|---|---|---|---|---|---|---|---|---|---|
| 1 | 21하 | 교량받침 | plate 부식 | | | | 1.00 | EA | 1 | |
| 2 | 19하 | 교각 | 균열(0.3mm이상) | 0.3 | 0.5 | | 0.50 | m | 1 | |
| 3 | 19하 | 교각 | 균열(0.3mm이상) | 0.3 | 0.3 | | 1.20 | m | 4 | |
| 4 | 19하 | 교각 | 균열(0.3mm이상) | 0.3 | 3.0 | | 3.00 | m | 1 | |
| 5 | 19하 | 교량받침 | plate 부식 | | | | 9.00 | EA | 9 | |
