상주영천고속도로 2024~2025년 시설물 안전점검 용역  
(2025년 상반기 정기안전점검)

# 외 관 조 사 망 도

오로교

2025.04

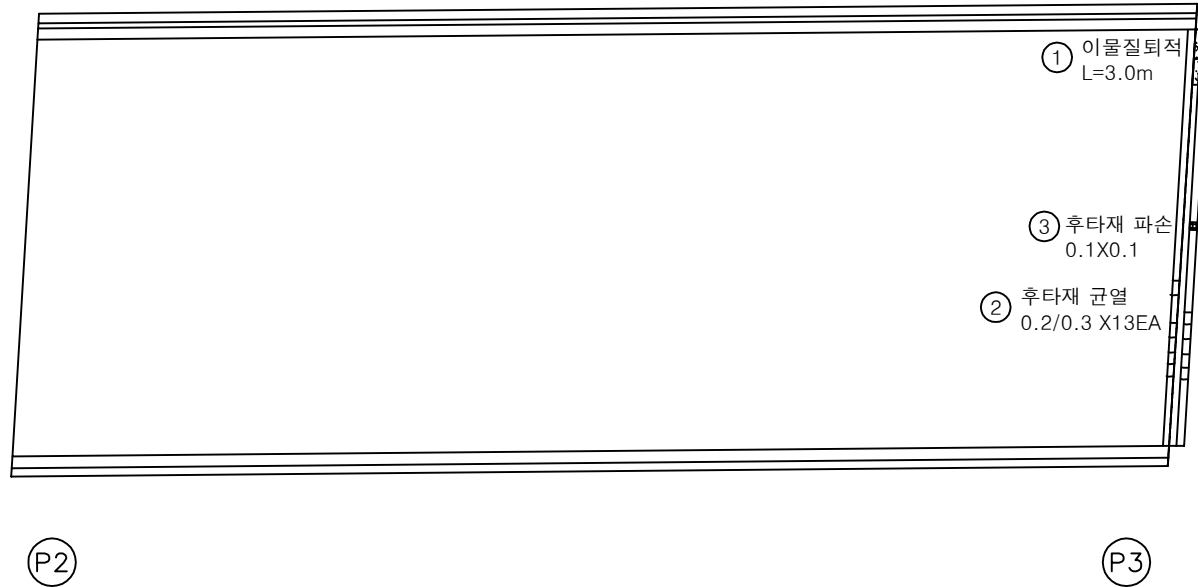
- ① 후타재 균열  
0.2/0.3X15EA
- ② 후타재 균열  
0.2/0.3X20EA
- ③ 이물질퇴적  
L=3.0m

| 번호 | 구분 | 부재 | 손상내용 | 손상현황 | | | | | | 비고 |
|---|---|---|---|---|---|---|---|---|---|---|
| 1 | 19하 | 신축이음 | 후타재 균열 | 0.2 | 0.5 | | 7.50 | m | 15 | |
| 2 | 19하 | 신축이음 | 후타재 균열 | 0.2 | 0.3 | | 6.00 | m | 20 | |
| 3 | 23하 | 신축이음 | 이물질퇴적 | | 3.0 | | 3.00 | m | 1 | |

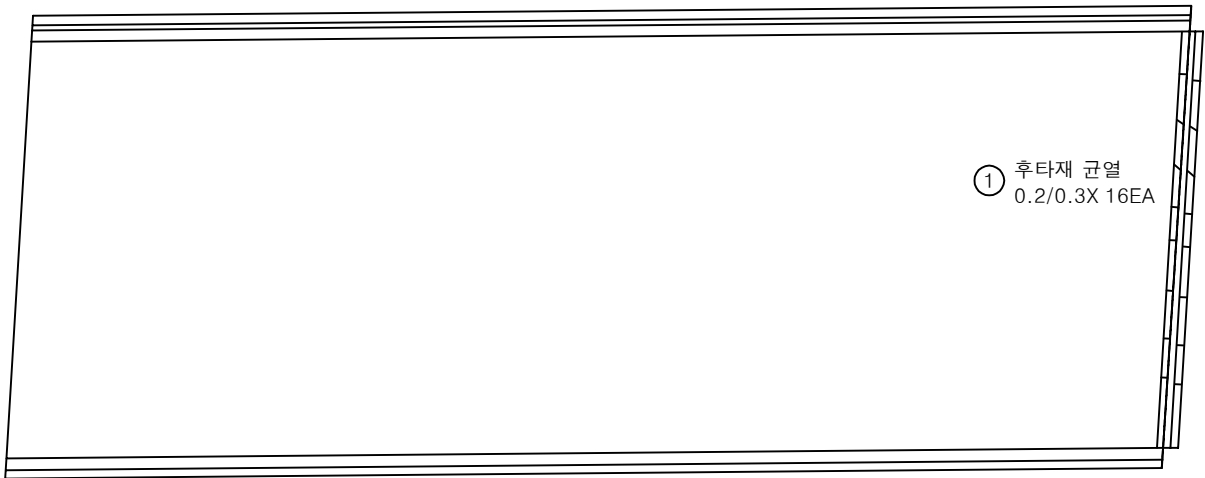
| 번호 | 구분 | 부재 | 손상내용 | 손상현황 | | | | | | 비고 |
|---|---|---|---|---|---|---|---|---|---|---|
| 1 | 19하 | 신축이음 | 후타재 균열 | 0.2 | 0.3 | | 4.80 | m | 16 | |

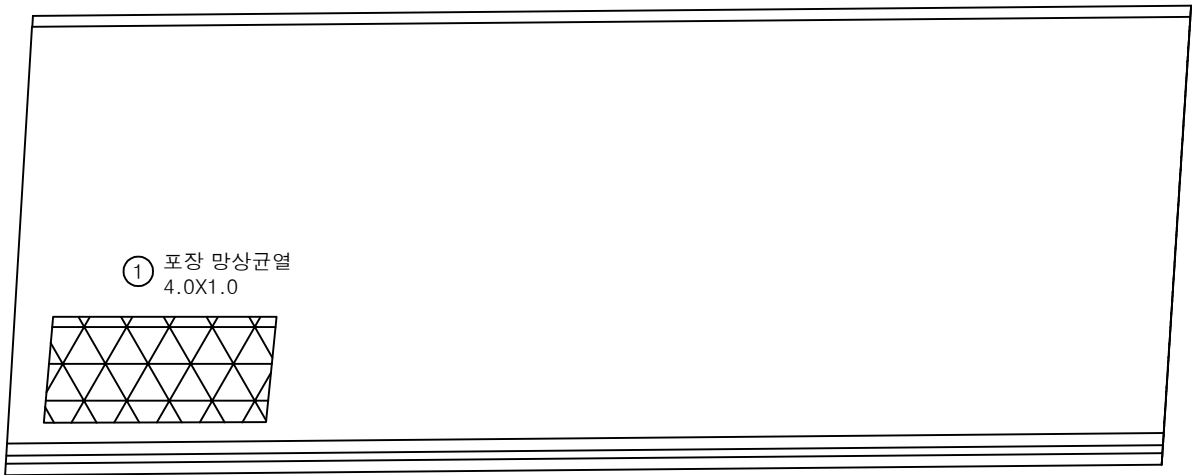
| 번호 | 구분 | 부재 | 손상내용 | 손상현황 | | | | | | 비고 |
|---|---|---|---|---|---|---|---|---|---|---|
| 1 | 19하 | 교면포장 | 포장 망상균열 | | 4.0 | 1.0 | 4.00 | m <sup>2</sup> | 1 | 21'상 보수 |

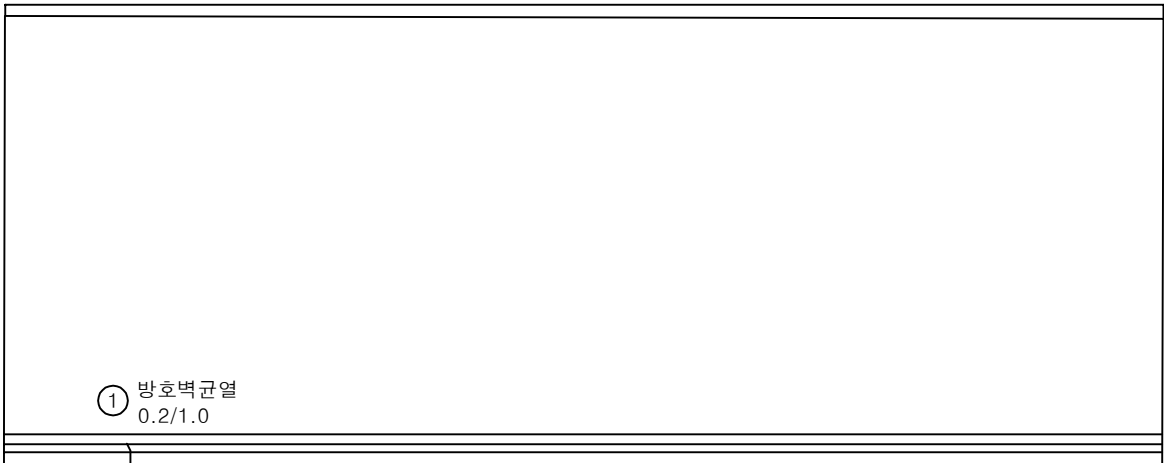
| 번호 | 구분 | 부재 | 손상내용 | 손상현황 | | | | | | 비고 |
|---|---|---|---|---|---|---|---|---|---|---|
| 1 | 19하 | 방호벽 | 방호벽 균열 | 0.2 | 1.0 | | 1.00 | m | 1 | |

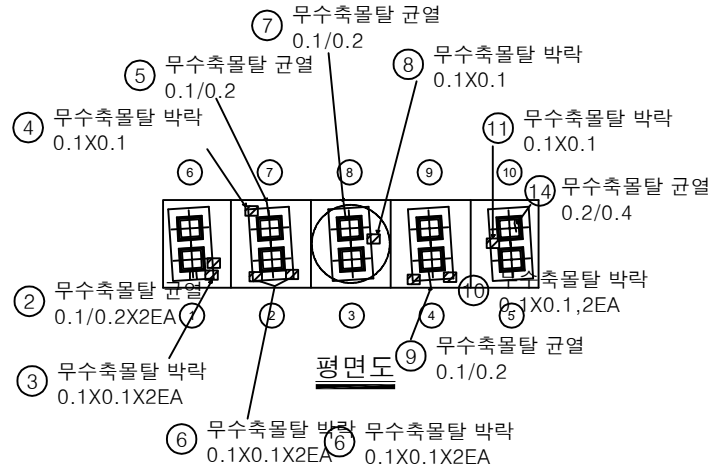
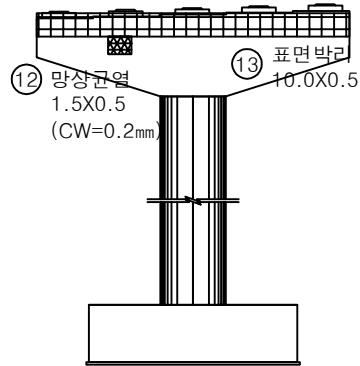
| 번호 | 구분 | 부재 | 손상내용 | 손상현황 | | | | | | 비고 |
|---|---|---|---|---|---|---|---|---|---|---|
| 2 | 19하 | 교량받침 | 무수축물탈 균열 | 0.1 | 0.2 | | 0.40 | m | 2 | |
| 5 | 19하 | 교량받침 | 무수축물탈 균열 | 0.1 | 0.2 | | 0.20 | m | 1 | |
| 7 | 19하 | 교량받침 | 무수축물탈 균열 | 0.1 | 0.2 | | 0.20 | m | 1 | |
| 9 | 19하 | 교량받침 | 무수축물탈 균열 | 0.1 | 0.2 | | 0.20 | m | 1 | |
| 12 | 19하 | 교각 | 망상균열 | 0.2 | 1.5 | 0.5 | 0.75 | m <sup>2</sup> | 1 | |
| 14 | 21하 | 교량받침 | 무수축물탈 균열 | 0.2 | 0.4 | | 0.40 | m | 1 | |
| 15 | 21하 | 교각 | 균열(0.3mm미만) | 0.2 | 1.0 | | 3.00 | m | 3 | |

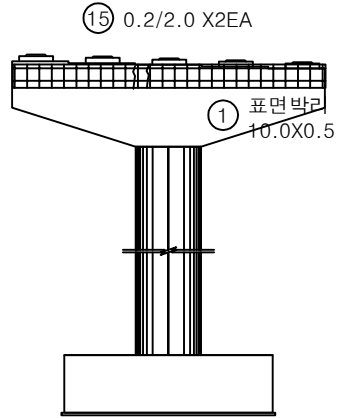
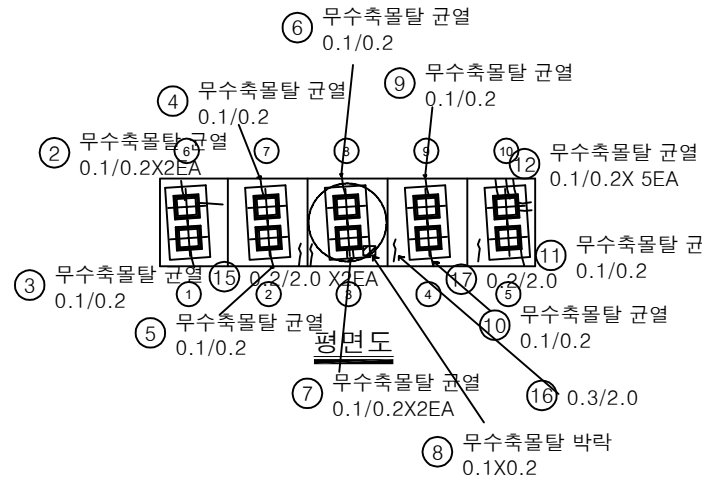
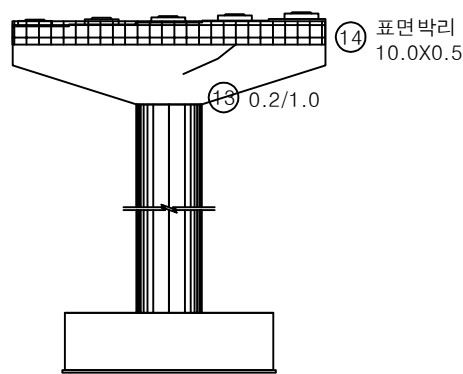
| 번호 | 구분 | 부재 | 손상내용 | 손상현황 | | | | | | 비고 |
|---|---|---|---|---|---|---|---|---|---|---|
| 2 | 19하 | 교량받침 | 무수축물탈 균열 | 0.1 | 0.2 | | 0.40 | m | 2 | |
| 3 | 19하 | 교량받침 | 무수축물탈 균열 | 0.1 | 0.2 | | 0.20 | m | 1 | |
| 4 | 19하 | 교량받침 | 무수축물탈 균열 | 0.1 | 0.2 | | 0.20 | m | 1 | |
| 5 | 19하 | 교량받침 | 무수축물탈 균열 | 0.1 | 0.2 | | 0.20 | m | 1 | |
| 6 | 19하 | 교량받침 | 무수축물탈 균열 | 0.1 | 0.2 | | 0.20 | m | 1 | |
| 7 | 19하 | 교량받침 | 무수축물탈 균열 | 0.1 | 0.2 | | 0.40 | m | 2 | |
| 9 | 19하 | 교량받침 | 무수축물탈 균열 | 0.1 | 0.2 | | 0.20 | m | 1 | |
| 10 | 19하 | 교량받침 | 무수축물탈 균열 | 0.1 | 0.2 | | 0.20 | m | 1 | |
| 11 | 19하 | 교량받침 | 무수축물탈 균열 | 0.1 | 0.2 | | 0.20 | m | 1 | |
| 12 | 19하 | 교량받침 | 무수축물탈 균열 | 0.1 | 0.2 | | 1.00 | m | 5 | |
| 13 | 19하 | 교각 | 균열(0.3mm미만) | 0.2 | 1.0 | | 1.00 | m | 1 | |
| 15 | 21하 | 교각 | 균열(0.3mm미만) | 0.2 | 2.0 | | 4.00 | m | 2 | |
| 16 | 21하 | 교각 | 균열(0.3mm이상) | 0.3 | 2.0 | | 2.00 | m | 1 | |
| 17 | 21하 | 교각 | 균열(0.3mm미만) | 0.2 | 2.0 | | 2.00 | m | 1 | |

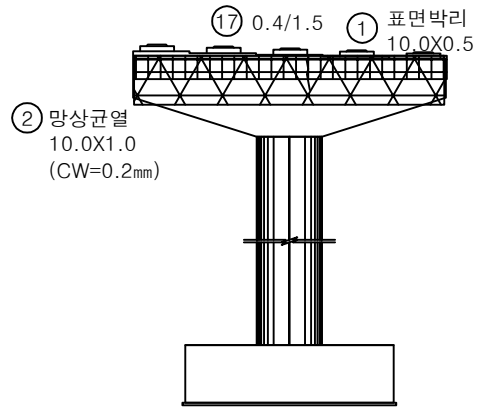
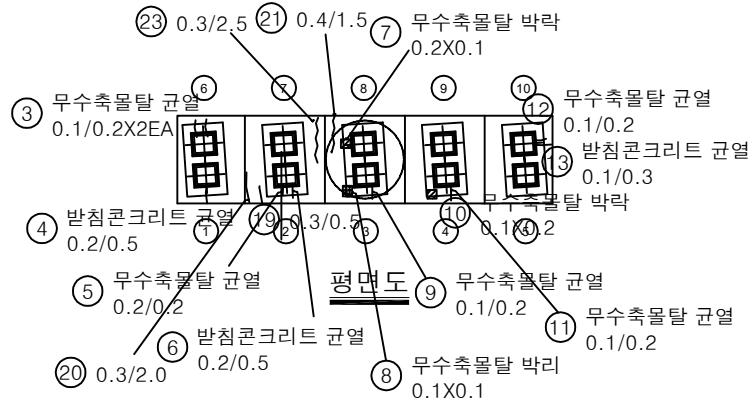
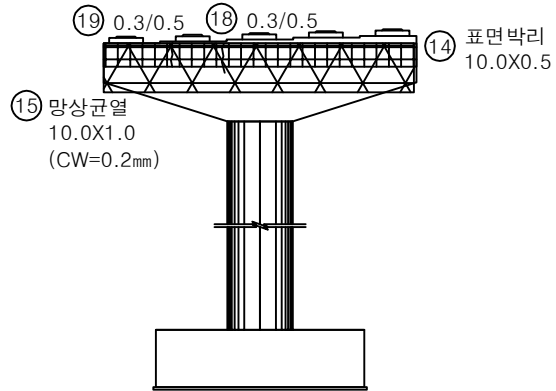
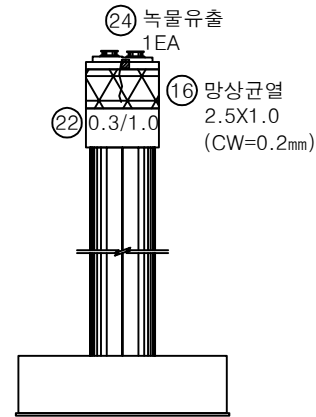
| 번호 | 구분 | 부재 | 손상내용 | 손상현황 | | | | | | 비고 |
|---|---|---|---|---|---|---|---|---|---|---|
| 2 | 19하 | 교각 | 망상균열 | 0.2 | 10.0 | 1.0 | 10.00 | m <sup>2</sup> | 1 | |
| 3 | 19하 | 교각받침 | 무수축물탈 균열 | 0.1 | 0.2 | | 0.40 | m | 2 | |
| 4 | 19하 | 교각받침 | 발침콘크리트 균열 | 0.2 | 0.5 | | 0.50 | m | 1 | |
| 5 | 19하 | 교각받침 | 무수축물탈 균열 | 0.2 | 0.2 | | 0.20 | m | 1 | |
| 6 | 19하 | 교각받침 | 발침콘크리트 균열 | 0.2 | 0.5 | | 0.50 | m | 1 | |
| 9 | 19하 | 교각받침 | 무수축물탈 균열 | 0.1 | 0.2 | | 0.20 | m | 1 | |
| 11 | 19하 | 교각받침 | 무수축물탈 균열 | 0.1 | 0.2 | | 0.20 | m | 1 | |
| 12 | 19하 | 교각받침 | 무수축물탈 균열 | 0.1 | 0.2 | | 0.20 | m | 1 | |
| 13 | 19하 | 교각받침 | 발침콘크리트 균열 | 0.1 | 0.3 | | 0.30 | m | 1 | |
| 15 | 19하 | 교각 | 망상균열 | 0.2 | 10.0 | 1.0 | 10.00 | m <sup>2</sup> | 1 | |
| 16 | 19하 | 교각 | 망상균열 | 0.2 | 2.5 | 1.0 | 2.50 | m <sup>2</sup> | 1 | |
| 17 | 21하 | 교각 | 균열(0.3mm이상) | 0.4 | 1.5 | | 1.50 | m | 1 | |
| 18 | 21하 | 교각 | 균열(0.3mm이상) | 0.3 | 0.5 | | 0.50 | m | 1 | |
| 19 | 21하 | 교각 | 균열(0.3mm이상) | 0.3 | 0.5 | | 0.50 | m | 1 | |
| 20 | 21하 | 교각 | 균열(0.3mm이상) | 0.3 | 2.0 | | 2.00 | m | 1 | |
| 21 | 23하 | 교각 | 균열(0.3mm이상) | 0.4 | 1.5 | | 1.50 | m | 1 | |
| 22 | 23하 | 교각 | 균열(0.3mm이상) | 0.3 | 1.0 | | 1.00 | m | 1 | |
| 23 | 25상 | 교각 | 균열(0.3mm이상) | 0.3 | 2.5 | | 2.50 | m | 1 | |

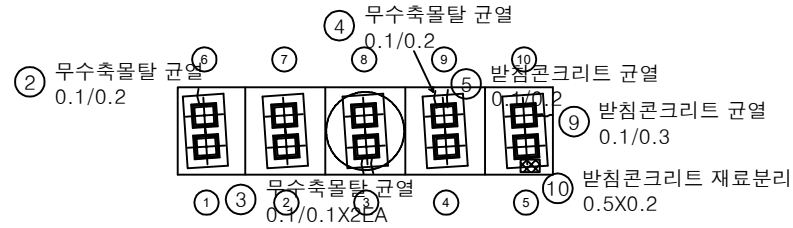
| 번호 | 구분 | 부재 | 손상내용 | 손상현황 | | | | | | 비고 |
|---|---|---|---|---|---|---|---|---|---|---|
| 2 | 19하 | 교량받침 | 무수축물탈 균열 | 0.1 | 0.2 | | 0.20 | m | 1 | |
| 3 | 19하 | 교량받침 | 무수축물탈 균열 | 0.1 | 0.1 | | 0.20 | m | 2 | |
| 4 | 19하 | 교량받침 | 무수축물탈 균열 | 0.1 | 0.2 | | 0.20 | m | 1 | |
| 5 | 19하 | 교량받침 | 받침콘크리트 균열 | 0.1 | 0.2 | | 0.20 | m | 1 | |
| 7 | 19하 | 교각 | 균열(0.3mm미만) | 0.2 | 0.5 | | 1.50 | m | 3 | |
| 8 | 19하 | 교각 | 균열(0.3mm미만) | 0.2 | 0.5 | | 5.00 | m | 10 | |
| 9 | 21하 | 교량받침 | 받침콘크리트 균열 | 0.1 | 0.3 | | 0.30 | m | 1 | |
