상주영천고속도로 2024~2025년 시설물 안전점검 용역  
(2025년 상반기 정기안전점검)

# 외 관 조 사 망 도

오로교

2025.04

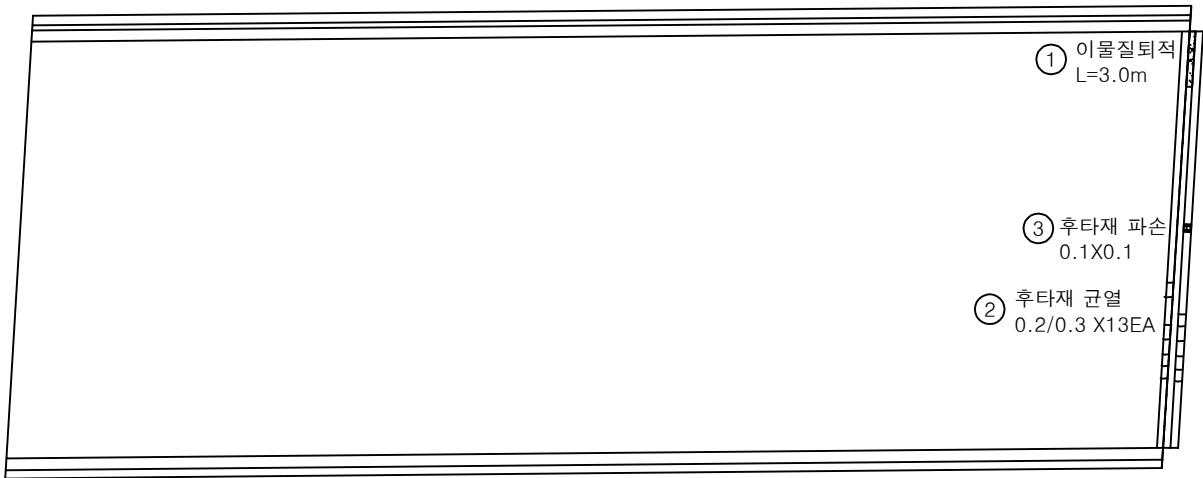
영천방향

| 번호 | 구분 | 부재 | 손상내용 | 손상현황 | | | | | | 비고 |
|---|---|---|---|---|---|---|---|---|---|---|
| 2 | 23하 | 신축이음 | 후타재 균열 | 0.2 | 0.3 | | 3.90 | m | 13 | |

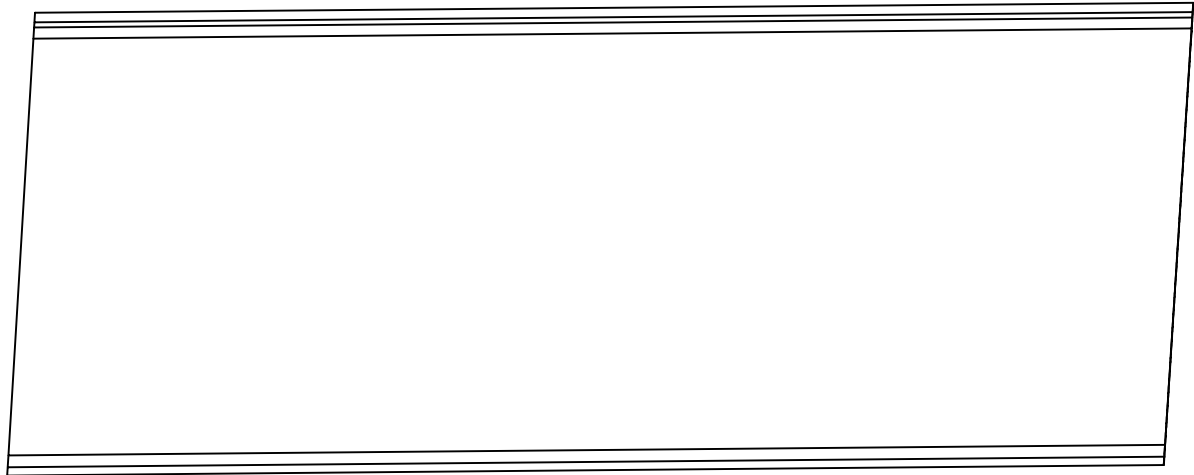
영천방향

① 점검문 개폐불량  
1EA

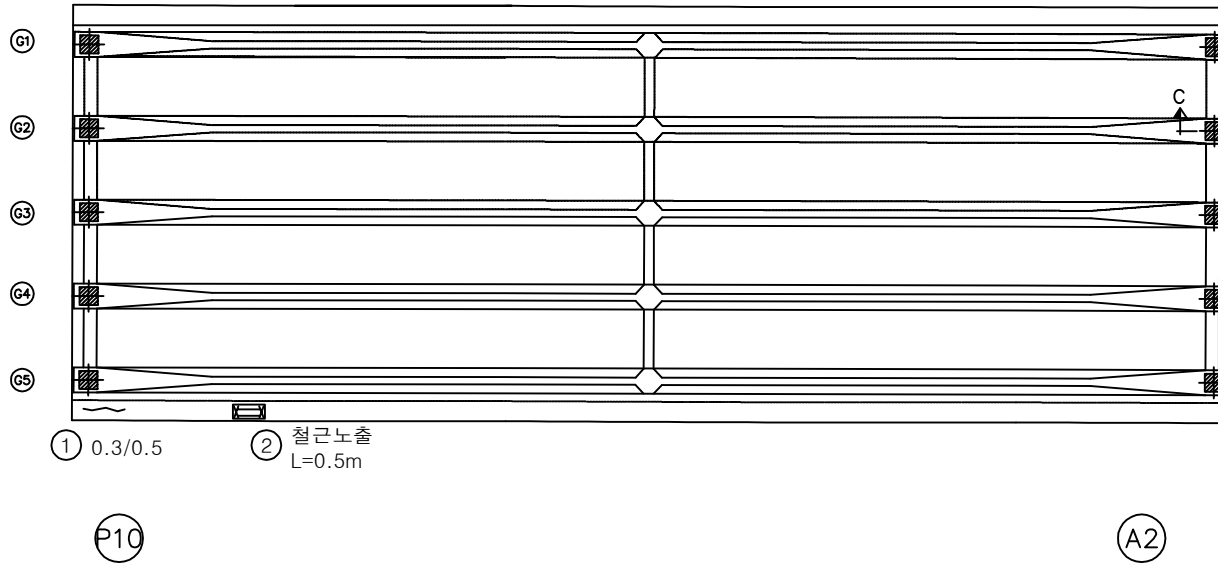
| 번호 | 구분 | 부재 | 손상내용 | 손상현황 | | | | | | 비고 |
|---|---|---|---|---|---|---|---|---|---|---|
| 1 | 23하 | 바닥판 | 균열(0.3mm이상) | 0.3 | 0.5 | | 0.50 | m | 1 | |

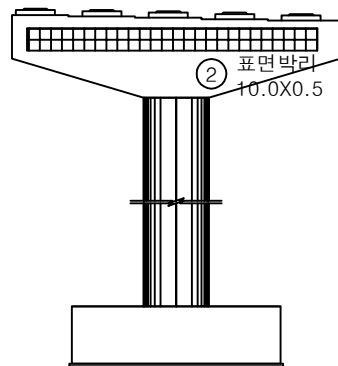
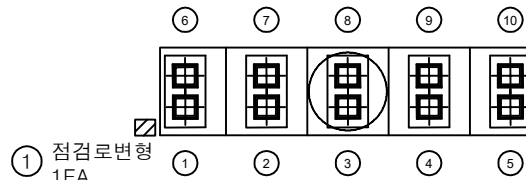
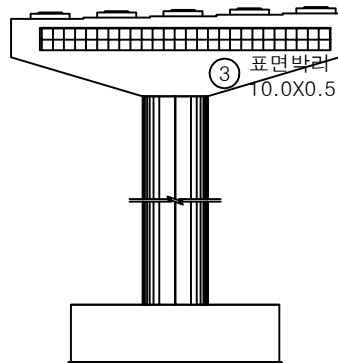
| 번호 | 구분 | 부재 | 손상내용 | 손상현황 | | | | | | 비고 |
|---|---|---|---|---|---|---|---|---|---|---|
| 2 | 21하 | 교량받침 | plate 부식 | | | | 10.00 | EA | 10 | |

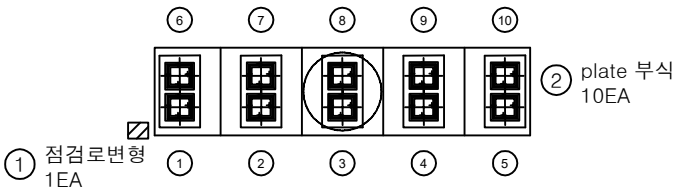
| 번호 | 구분 | 부재 | 손상내용 | 손상현황 | | | | | | 비고 |
|---|---|---|---|---|---|---|---|---|---|---|
| 1 | 19하 | 교량받침 | 무수축물탈 균열 | 0.1 | 0.2 | | 0.20 | m | 1 | |
| 2 | 19하 | 교량받침 | plate 부식 | | | | 2.00 | EA | 2 | |
| 5 | 25상 | 교량받침 | plate 부식 | | | | 1.00 | EA | 1 | |

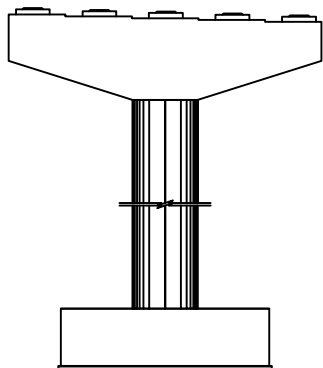
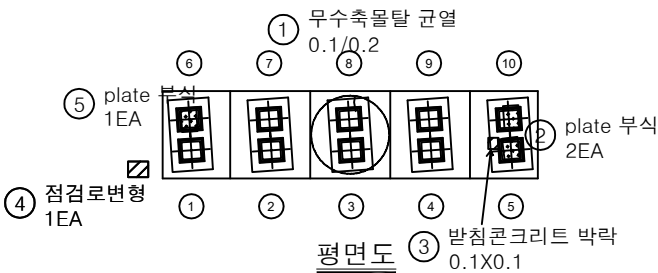
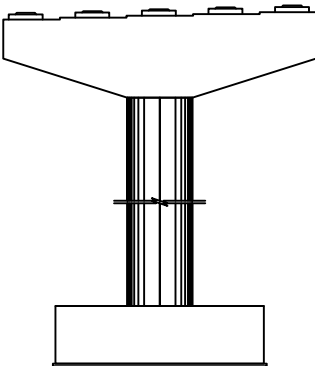
| 번호 | 구분 | 부재 | 손상내용 | 손상현황 | | | | | | 비고 |
|---|---|---|---|---|---|---|---|---|---|---|
| 3 | 21하 | 교량받침 | plate 부식 | | | | 2.00 | EA | 2 | |
| 4 | 19하 | 교량받침 | plate 부식 | | | | 8.00 | EA | 8 | |

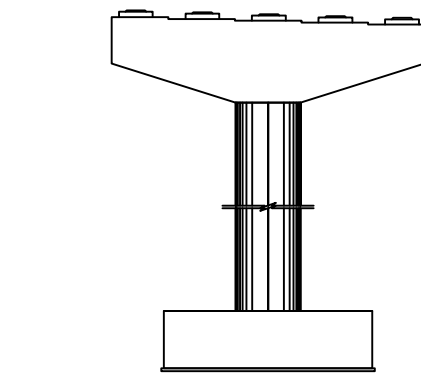
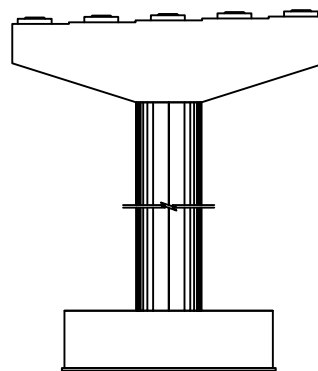
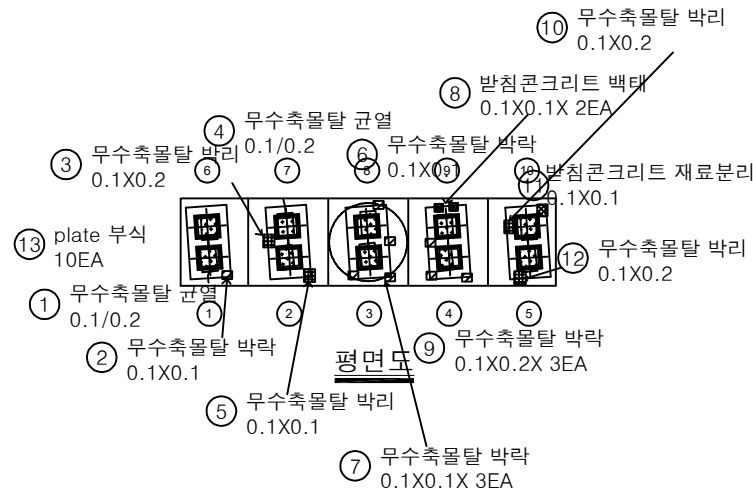
| 번호 | 구분 | 부재 | 손상내용 | 손상현황 | | | | | | 비고 |
|---|---|---|---|---|---|---|---|---|---|---|
| 1 | 19하 | 교량받침 | 무수축물탈 균열 | 0.1 | 0.2 | | 0.20 | m | 1 | |
| 4 | 19하 | 교량받침 | 무수축물탈 균열 | 0.1 | 0.2 | | 0.20 | m | 1 | |
| 13 | 19하 | 교량받침 | plate 부식 | | | | 10.00 | EA | 10 | |

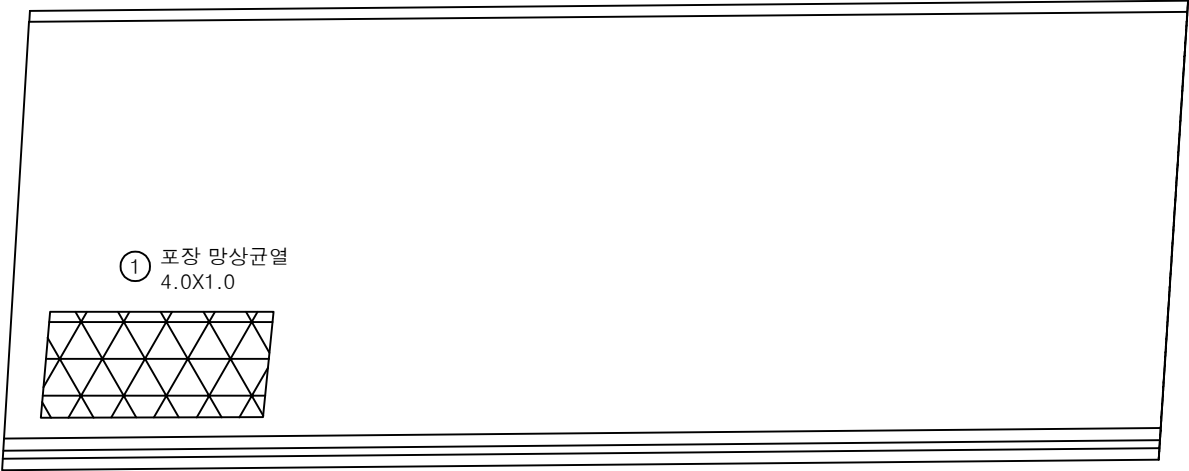
| 번호 | 구분 | 부재 | 손상내용 | 손상현황 | | | | | | 비고 |
|---|---|---|---|---|---|---|---|---|---|---|
| 1 | 19하 | 교면포장 | 포장 망상균열 | | 4.0 | 1.0 | 4.00 | m <sup>2</sup> | 1 | 21'상 보수 |

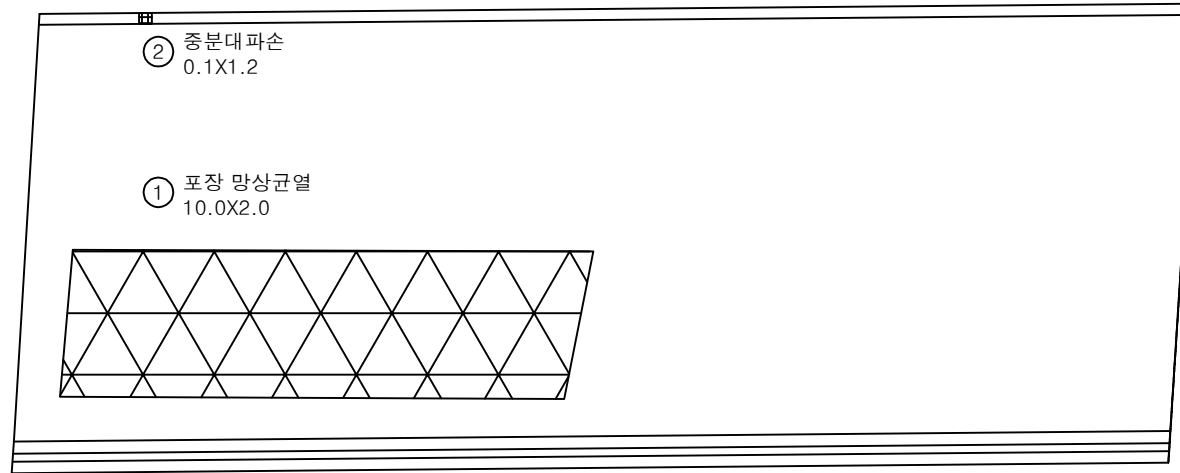
| 번호 | 구분 | 부재 | 손상내용 | 손상현황 | | | | | | 비고 |
|---|---|---|---|---|---|---|---|---|---|---|
| 1 | 19하 | 교면포장 | 포장 망상균열 | | 10.0 | 2.0 | 20.00 | m <sup>2</sup> | 1 | 21'상 보수 |

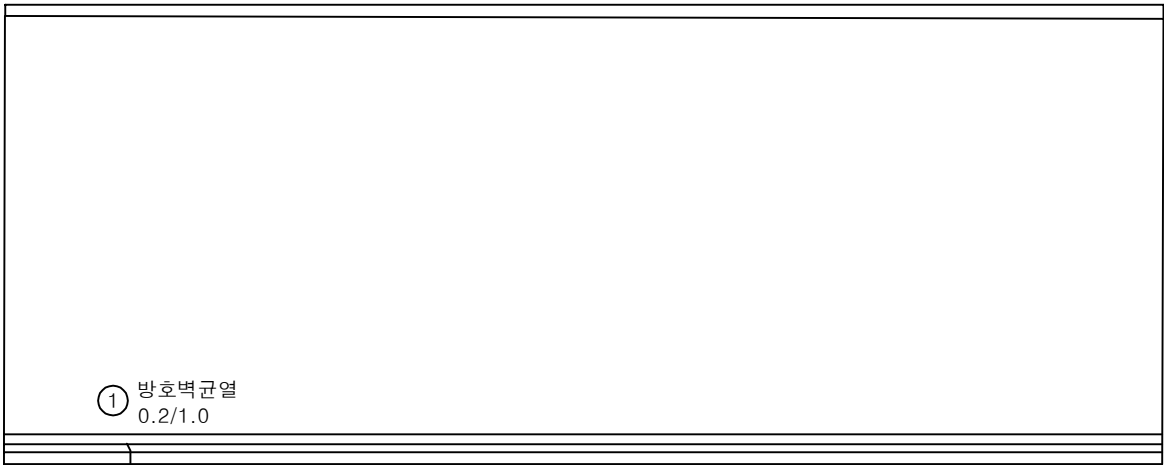
| 번호 | 구분 | 부재 | 손상내용 | 손상현황 | | | | | | 비고 |
|---|---|---|---|---|---|---|---|---|---|---|
| 1 | 19하 | 방호벽 | 방호벽 균열 | 0.2 | 1.0 | | 1.00 | m | 1 | |

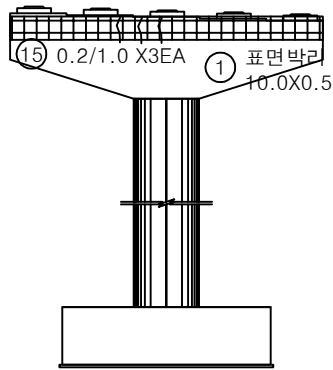
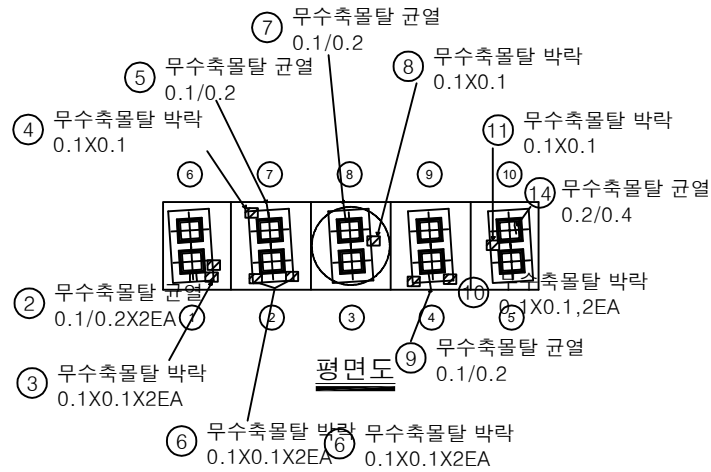
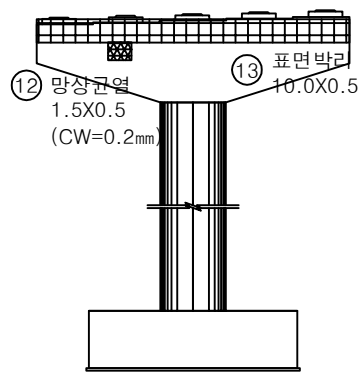
| 번호 | 구분 | 부재 | 손상내용 | 손상현황 | | | | | | 비고 |
|---|---|---|---|---|---|---|---|---|---|---|
| 2 | 19하 | 교량받침 | 무수축물탈 균열 | 0.1 | 0.2 | | 0.40 | m | 2 | |
| 5 | 19하 | 교량받침 | 무수축물탈 균열 | 0.1 | 0.2 | | 0.20 | m | 1 | |
| 12 | 19하 | 교각 | 망상균열 | 0.2 | 1.5 | 0.5 | 0.75 | m <sup>2</sup> | 1 | |
| 14 | 21하 | 교량받침 | 무수축물탈 균열 | 0.2 | 0.4 | | 0.40 | m | 1 | |
| 15 | 21하 | 교각 | 균열(0.3mm미만) | 0.2 | 1.0 | | 3.00 | m | 3 | |

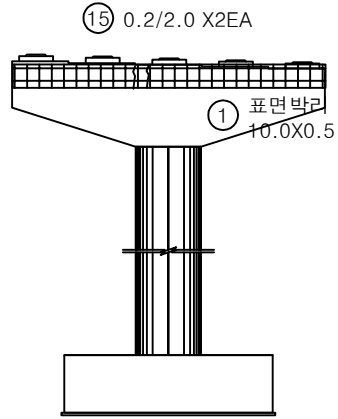
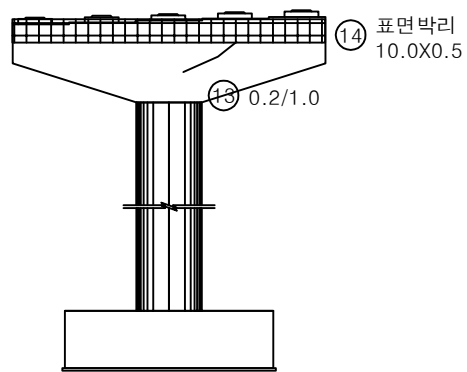
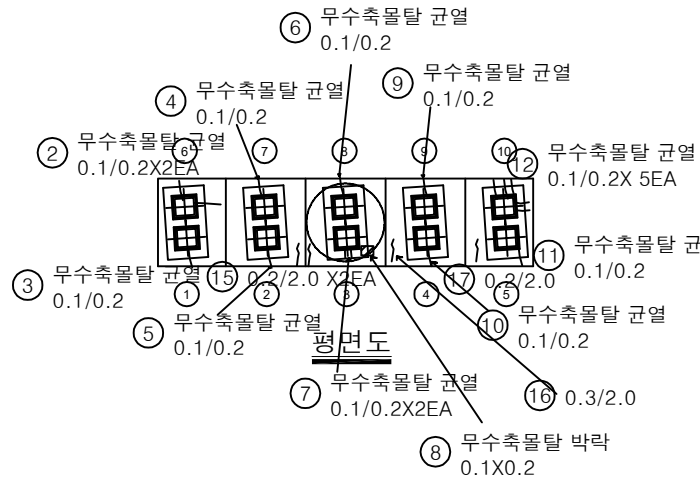
도면번호  
40

| 번호 | 구분 | 부재 | 손상내용 | 손상현황 | | | | | | 비고 |
|---|---|---|---|---|---|---|---|---|---|---|
| 2 | 19하 | 교량받침 | 무수축물탈 균열 | 0.1 | 0.2 | | 0.40 | m | 2 | |
| 13 | 19하 | 교각 | 균열(0.3mm미만) | 0.2 | 1.0 | | 1.00 | m | 1 | |
| 15 | 21하 | 교각 | 균열(0.3mm미만) | 0.2 | 2.0 | | 4.00 | m | 2 | |
| 16 | 21하 | 교각 | 균열(0.3mm이상) | 0.3 | 2.0 | | 2.00 | m | 1 | |
| 17 | 21하 | 교각 | 균열(0.3mm미만) | 0.2 | 2.0 | | 2.00 | m | 1 | |

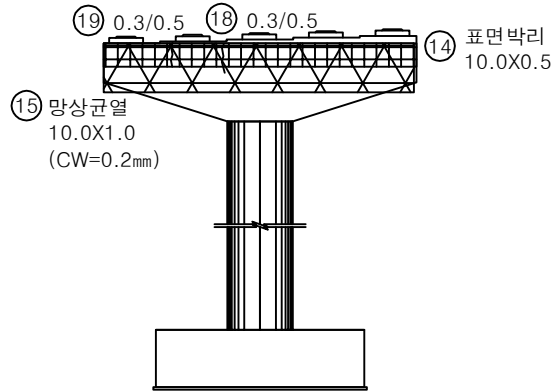
| 번호 | 구분 | 부재 | 손상내용 | 손상현황 | | | | | | 비고 |
|---|---|---|---|---|---|---|---|---|---|---|
| 2 | 19하 | 교각 | 망상균열 | 0.2 | 10.0 | 1.0 | 10.00 | m <sup>2</sup> | 1 | |
| 3 | 19하 | 교각받침 | 무수축물탈 균열 | 0.1 | 0.2 | | 0.40 | m | 2 | |
| 4 | 19하 | 교각받침 | 발침콘크리트 균열 | 0.2 | 0.5 | | 0.50 | m | 1 | |
| 15 | 19하 | 교각 | 망상균열 | 0.2 | 10.0 | 1.0 | 10.00 | m <sup>2</sup> | 1 | |
| 16 | 19하 | 교각 | 망상균열 | 0.2 | 2.5 | 1.0 | 2.50 | m <sup>2</sup> | 1 | |
| 17 | 21하 | 교각 | 균열(0.3mm이상) | 0.4 | 1.5 | | 1.50 | m | 1 | |
| 18 | 21하 | 교각 | 균열(0.3mm이상) | 0.3 | 0.5 | | 0.50 | m | 1 | |
