상주영천고속도로 2024~2025년 시설물 안전점검 용역  
(2025년 상반기 정기안전점검)

# 외 관 조 사 망 도

오로교

(주)명성엔지니어링

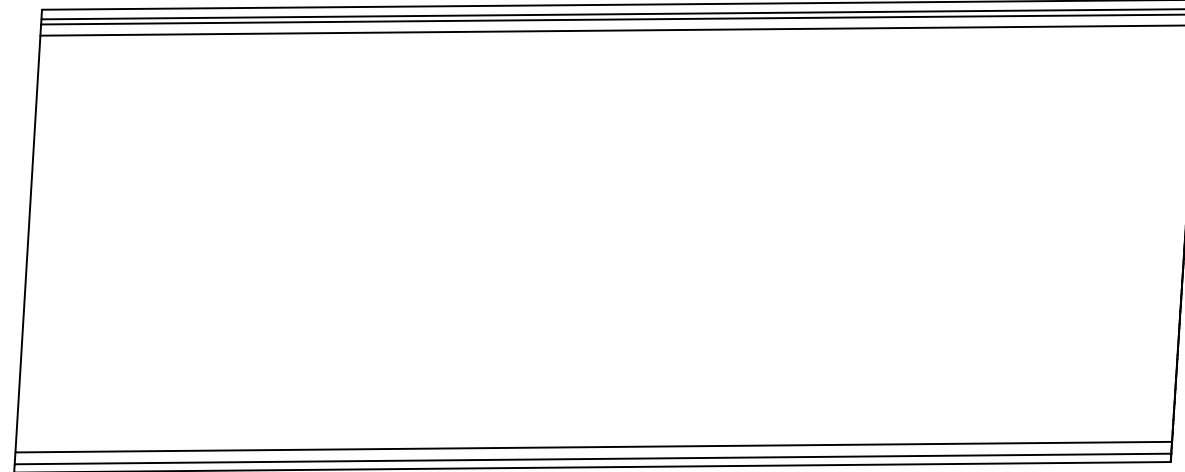
① 점검문 개폐불량  
1EA

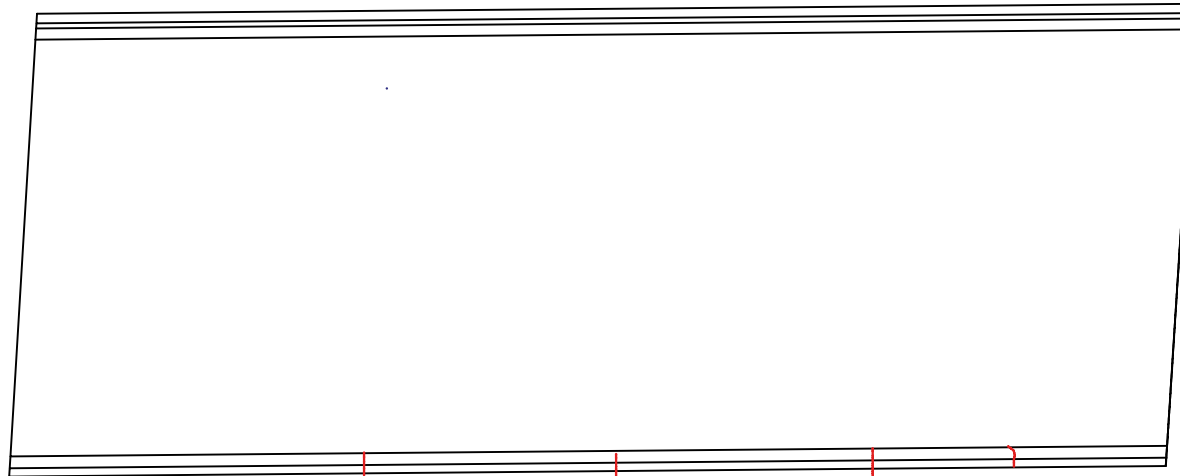
① 점검문 개폐불량  
1EA

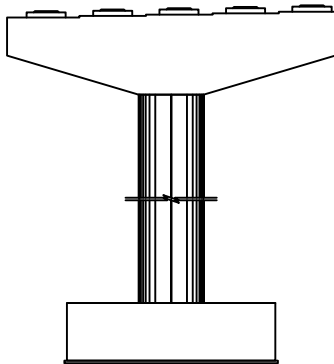
| 번호 | 구분 | 부재 | 손상내용 | 손상현황 | | | | | | 비고 |
|---|---|---|---|---|---|---|---|---|---|---|
| 2 | 21하 | 교량받침 | plate 부식 | | | | 10.00 | EA | 10 | |

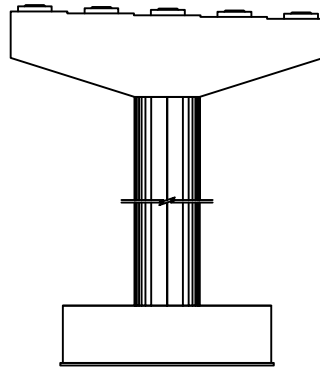
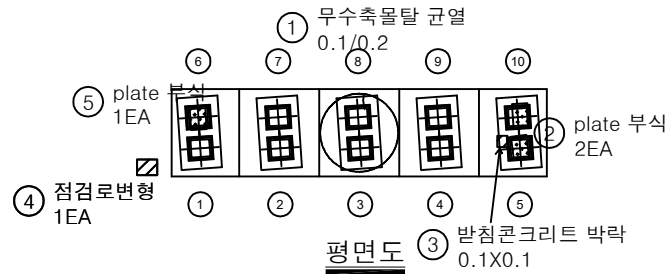
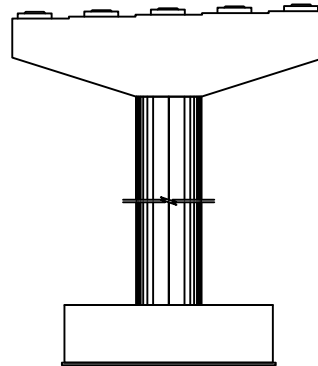
| 번호 | 구분 | 부재 | 손상내용 | 손상현황 | | | | | | 비고 |
|---|---|---|---|---|---|---|---|---|---|---|
| 1 | 19하 | 교량받침 | 무수축물탈 균열 | 0.1 | 0.2 | | 0.20 | m | 1 | |
| 2 | 19하 | 교량받침 | plate 부식 | | | | 2.00 | EA | 2 | |
| 5 | 25상 | 교량받침 | plate 부식 | | | | 1.00 | EA | 1 | |

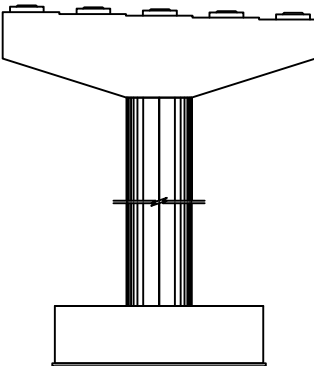
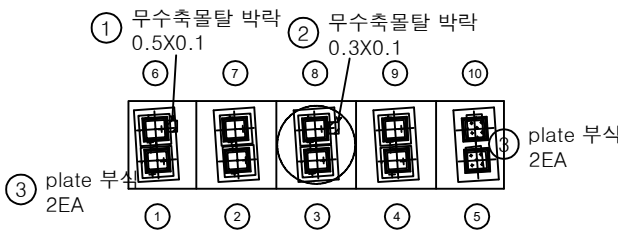
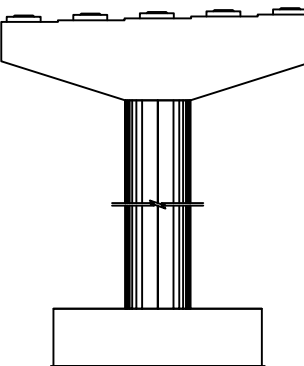
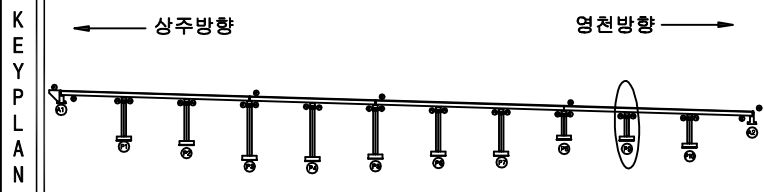
| 번호 | 구분 | 부재 | 손상내용 | 손상현황 | | | | | | 비고 |
|---|---|---|---|---|---|---|---|---|---|---|
| 3 | 21하 | 교량받침 | plate 부식 | | | | 2.00 | EA | 2 | |
| 4 | 19하 | 교량받침 | plate 부식 | | | | 8.00 | EA | 8 | |

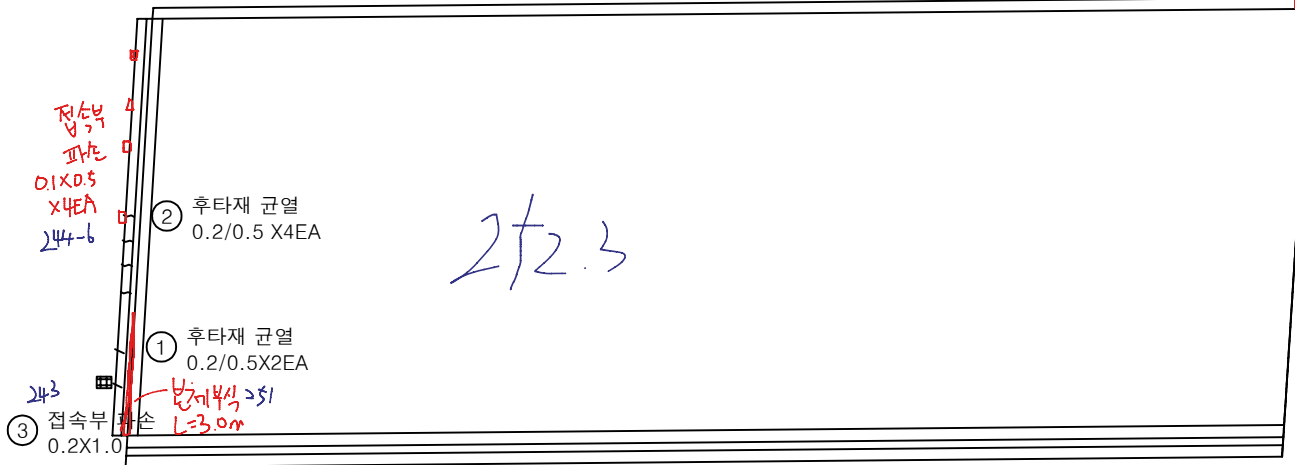
| 번호 | 구분 | 부재 | 손상내용 | 손상현황 | | | | | | 비고 |
|---|---|---|---|---|---|---|---|---|---|---|
| 1 | 19하 | 신축이음 | 후타재 균열 | 0.2 | 0.5 | | 1.00 | m | 2 | |
| 2 | 23하 | 신축이음 | 후타재 균열 | 0.2 | 0.5 | | 2.00 | m | 4 | |

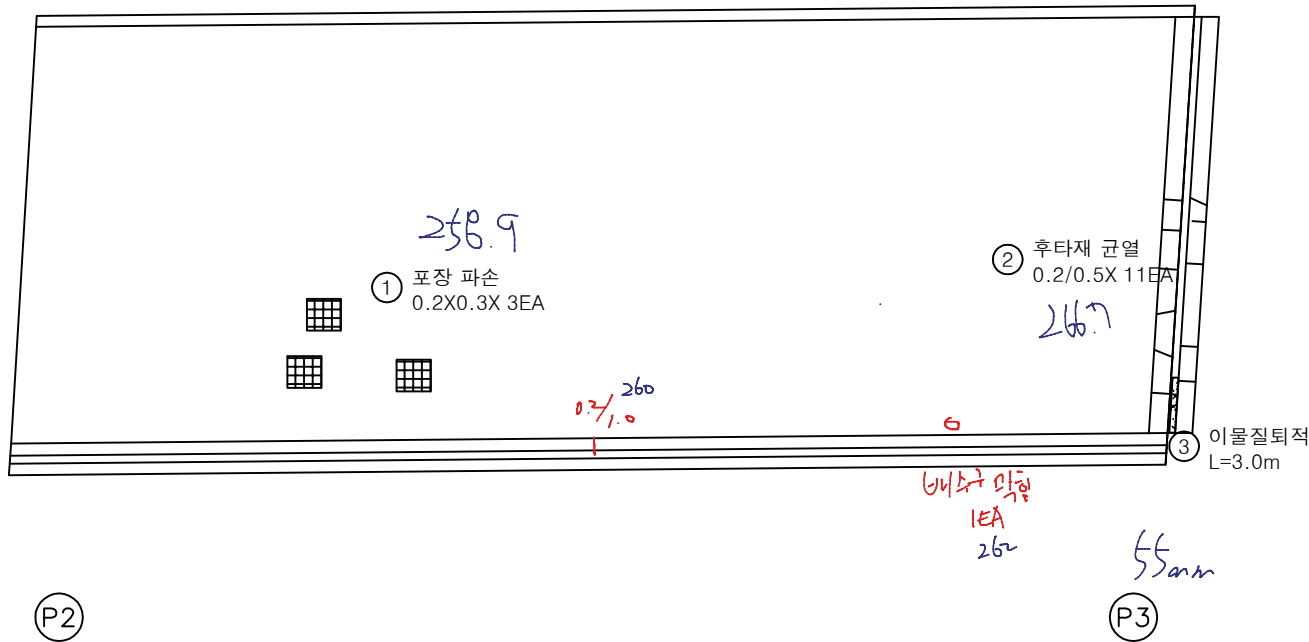
| 번호 | 구분 | 부재 | 손상내용 | 손상현황 | | | | | | 비고 |
|---|---|---|---|---|---|---|---|---|---|---|
| 2 | 19하 | 신축이음 | 후타재 균열 | 0.2 | 0.5 | | 5.50 | m | 11 | |

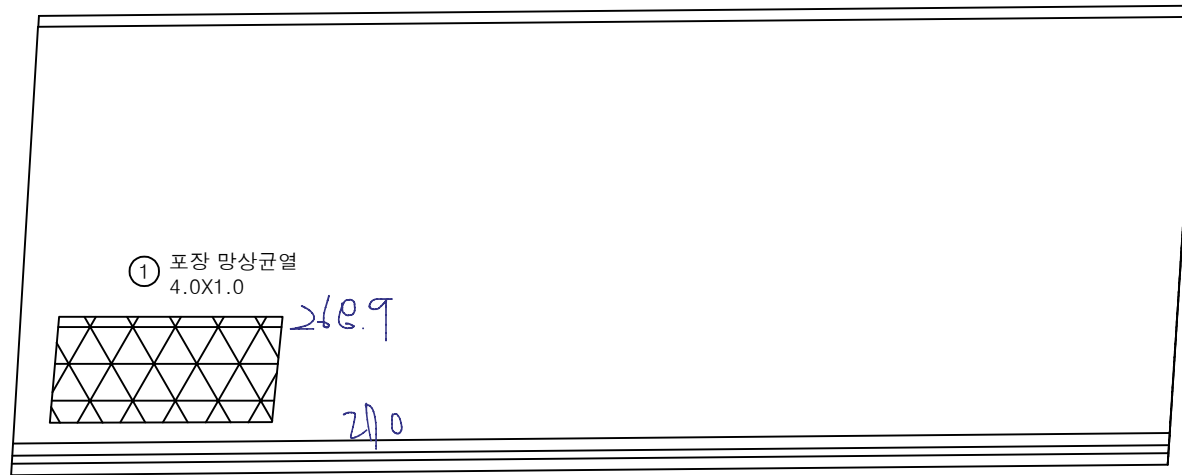
| 번호 | 구분 | 부재 | 손상내용 | 손상현황 | | | | | | 비고 |
|---|---|---|---|---|---|---|---|---|---|---|
| 1 | 19하 | 교면포장 | 포장 망상균열 | | 4.0 | 1.0 | 4.00 | m <sup>2</sup> | 1 | 21'상 보수 |

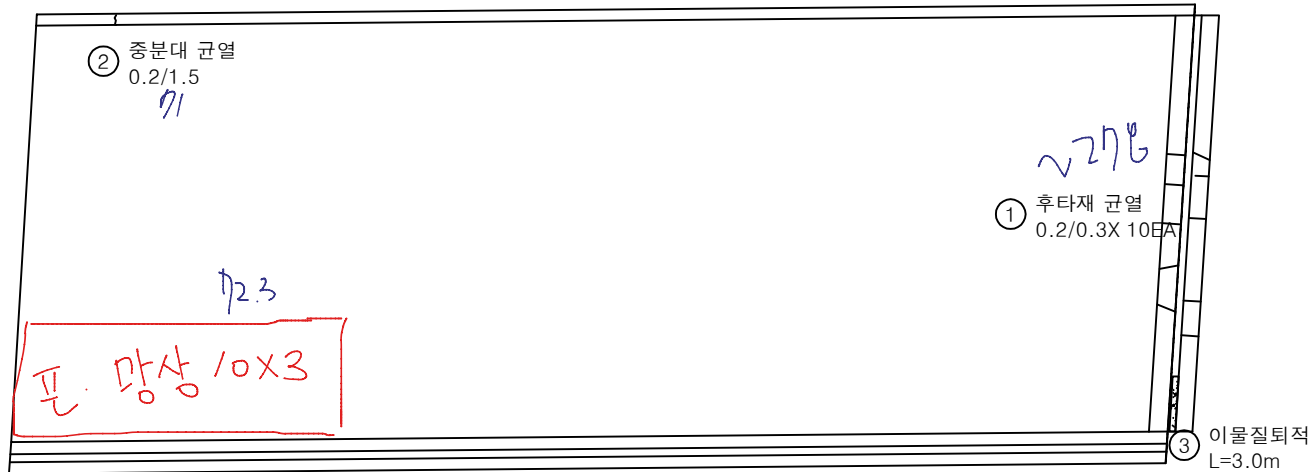
| 번호 | 구분 | 부재 | 손상내용 | 손상현황 | | | | | | 비고 |
|---|---|---|---|---|---|---|---|---|---|---|
| 1 | 19하 | 신축이음 | 후타재 균열 | 0.2 | 0.3 | | 3.00 | m | 10 | |
| 2 | 21하 | 중분대 | 중분대 균열 | 0.2 | 1.5 | | 1.50 | m | 1 | |

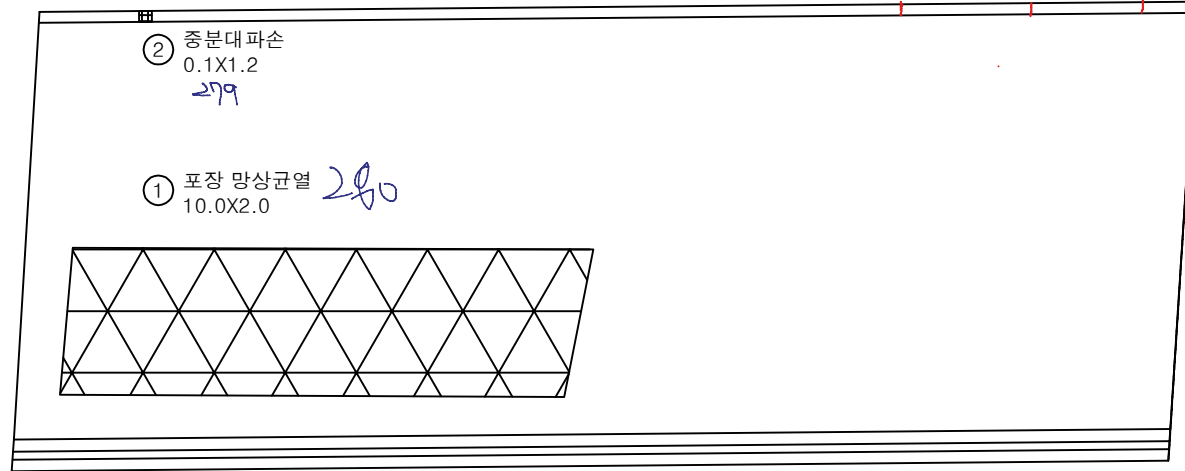
| 번호 | 구분 | 부재 | 손상내용 | 손상현황 | | | | | | 비고 |
|---|---|---|---|---|---|---|---|---|---|---|
| 1 | 19하 | 교면포장 | 포장 망상균열 | | 10.0 | 2.0 | 20.00 | m <sup>2</sup> | 1 | 21'상 보수 |

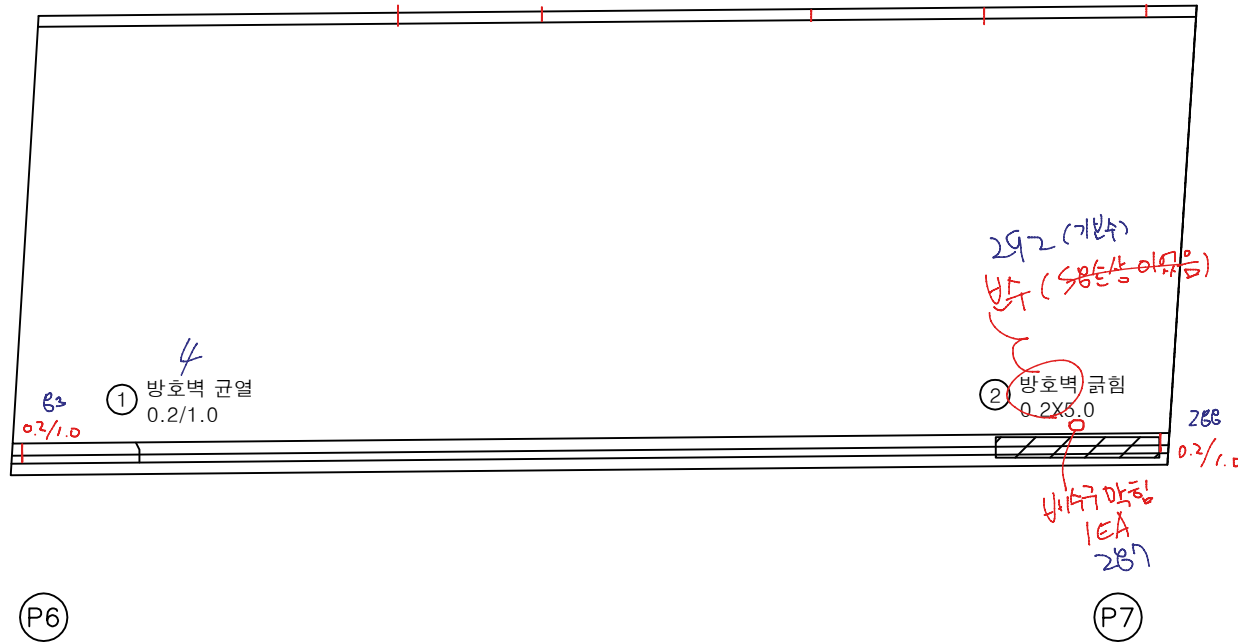
| 번호 | 구분 | 부재 | 손상내용 | 손상현황 | | | | | | 비고 |
|---|---|---|---|---|---|---|---|---|---|---|
| 1 | 19하 | 방호벽 | 방호벽 균열 | 0.2 | 1.0 | | 1.00 | m | 1 | |

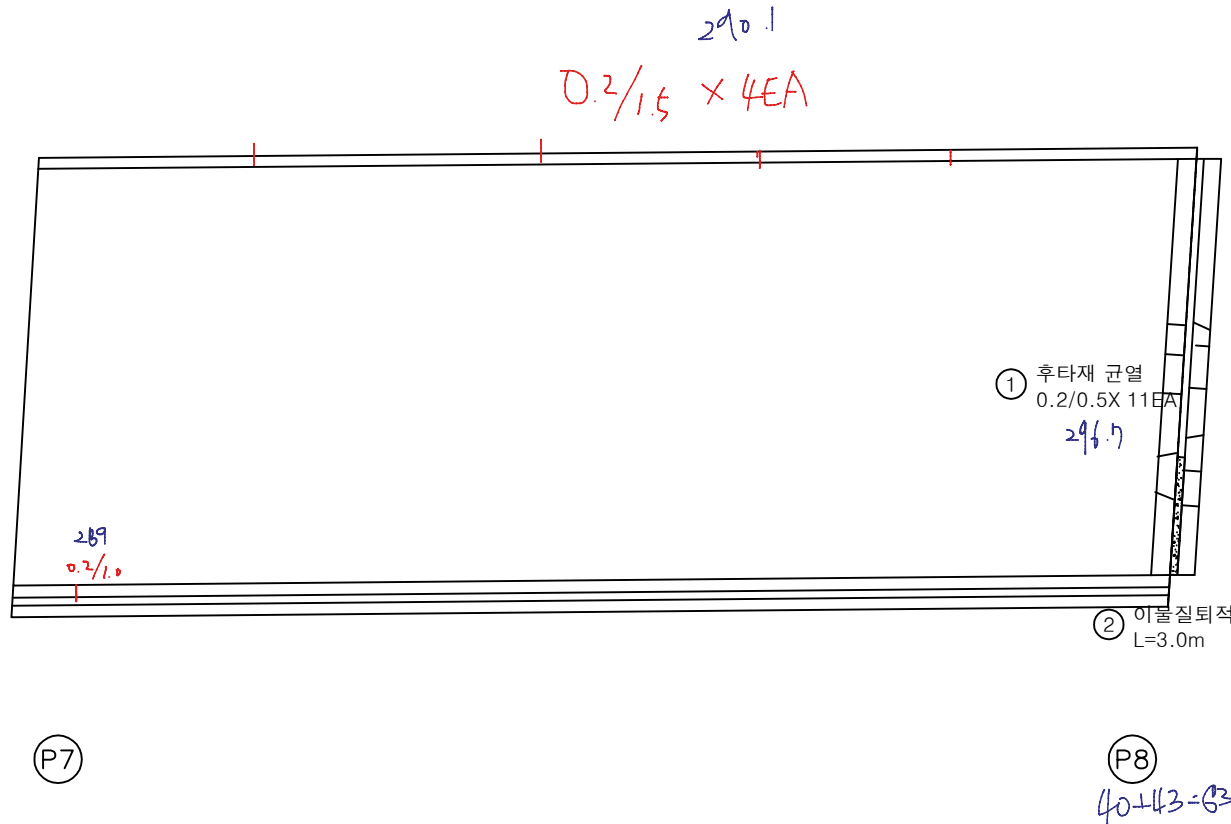
| 번호 | 구분 | 부재 | 손상내용 | 손상현황 | | | | | | 비고 |
|---|---|---|---|---|---|---|---|---|---|---|
| 1 | 19하 | 신축이음 | 후타재 균열 | 0.2 | 0.5 | | 5.50 | m | 11 | |

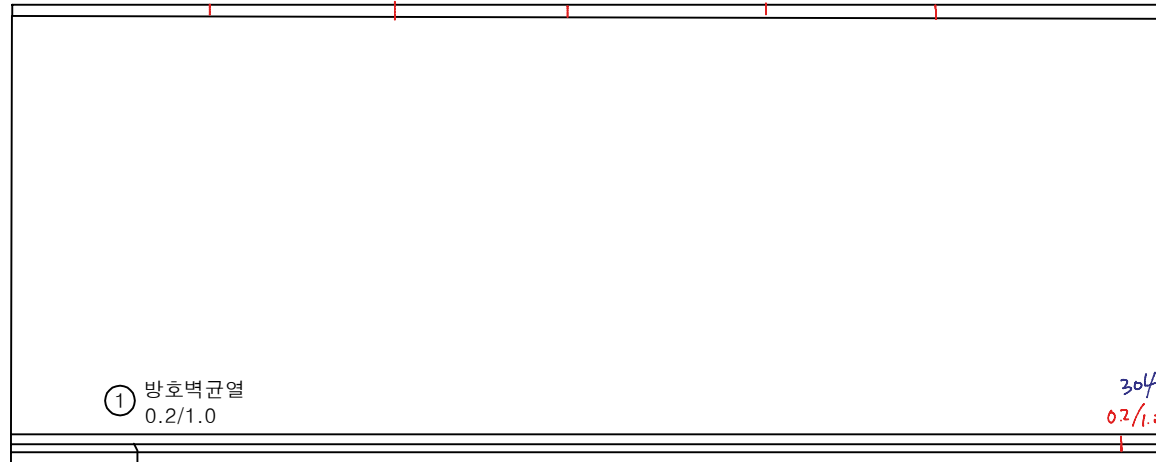
| 번호 | 구분 | 부재 | 손상내용 | 손상현황 | | | | | | 비고 |
|---|---|---|---|---|---|---|---|---|---|---|
| 1 | 19하 | 방호벽 | 방호벽 균열 | 0.2 | 1.0 | | 1.00 | m | 1 | |

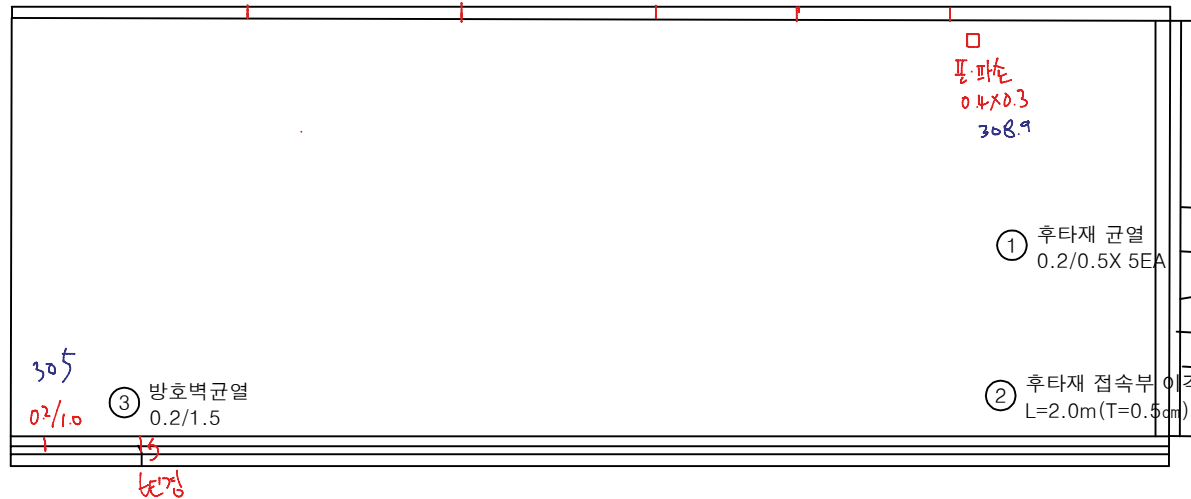
ID : 오로교 교면포장 S11 (영천방향)

| 번호 | 구분 | 부재 | 손상내용 | 손상현황 | | | | | | 비고 |
|---|---|---|---|---|---|---|---|---|---|---|
| 1 | 19하 | 신축이음 | 후타재 균열 | 0.2 | 0.5 | | 2.50 | m | 5 | |
| 3 | 21하 | 방호벽 | 방호벽 균열 | 0.2 | 1.5 | | 1.50 | m | 1 | |

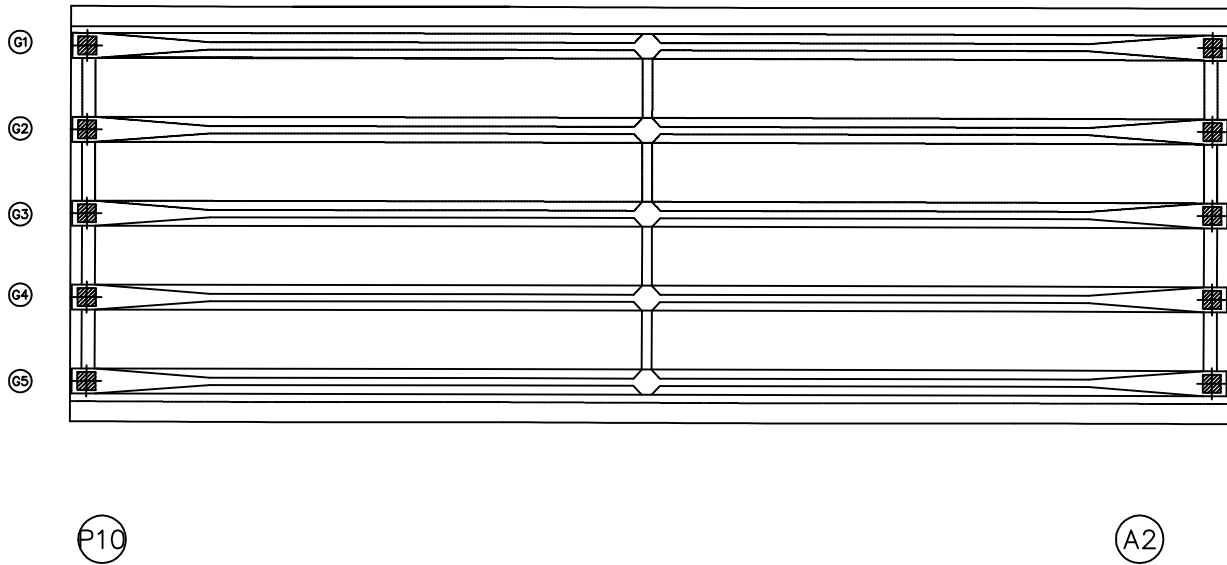
ID : 오로교 바닥판하면 S11 (영천방향)

① 망상균열  
1.0X1.0  
(CW=0.2mm)  
P1

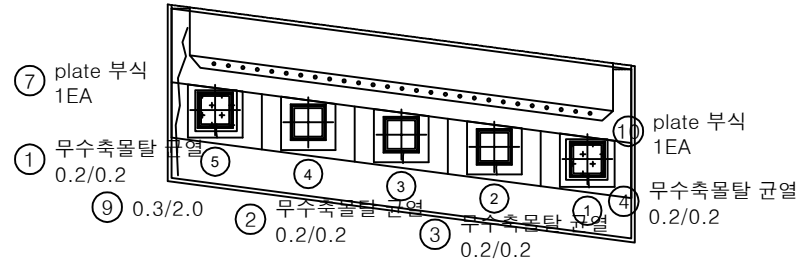
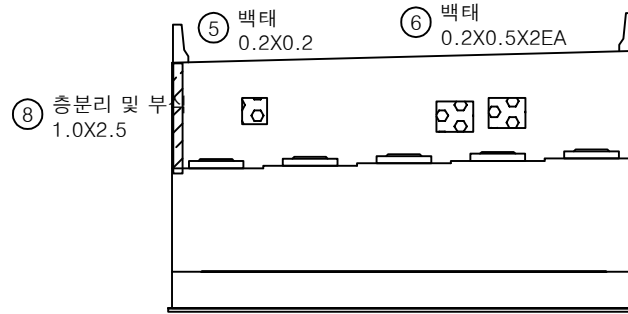
| 번호 | 구분 | 부재 | 손상내용 | 손상현황 | | | | | | 비고 |
|---|---|---|---|---|---|---|---|---|---|---|
| 1 | 19하 | 교량받침 | 무수축물탈 균열 | 0.2 | 0.2 | | 0.20 | m | 1 | |
| 7 | 21하 | 교량받침 | plate 부식 | | | | 1.00 | EA | 1 | |
| 8 | 23하 | 교대 | 층분리 및 부식 | | 1.0 | 2.5 | 2.50 | m <sup>2</sup> | 1 | |
| 9 | 25상 | 교대 | 균열(0.3mm이상) | 0.3 | 2.0 | | 2.00 | m | 1 | |
| 10 | 25상 | 교량받침 | plate 부식 | | | | 1.00 | EA | 1 | |
