상주영천고속도로 2024~2025년 시설물 안전점검 용역  
(2025년 상반기 정기안전점검)

# 외 관 조 사 망 도

오실교

2025.04

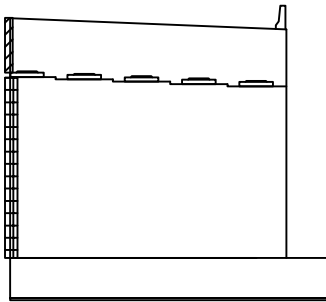
③ 실란트미시공  
L=2.0m

④ 실란트 파손  
L=6.0m

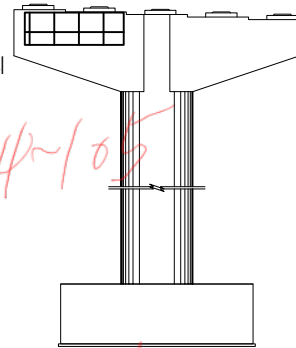
배면

③ 표면박리  
5.0X1.0

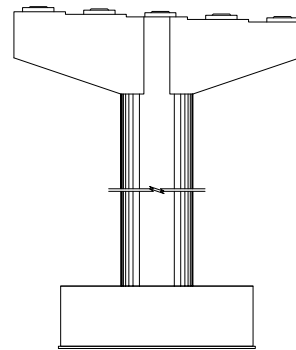
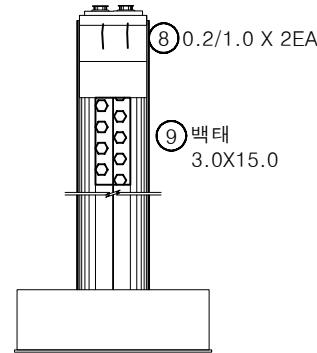
| 번호 | 구분 | 부재 | 손상내용 | 손상현황 | | | | | | 비고 |
|---|---|---|---|---|---|---|---|---|---|---|
| 1 | 19하 | 교각 | 균열(0.3mm이상) | 0.3 | 2.0 | | 2.00 | m | 1 | |
| 2 | 19하 | 교각 | 망상균열 | 0.2 | 10.0 | 1.0 | 10.00 | m <sup>2</sup> | 1 | |
| 8 | 19하 | 교각 | 균열(0.3mm미만) | 0.2 | 1.0 | | 2.00 | m | 2 | |

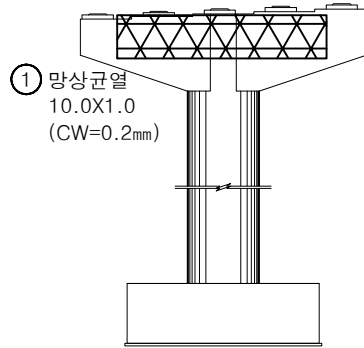
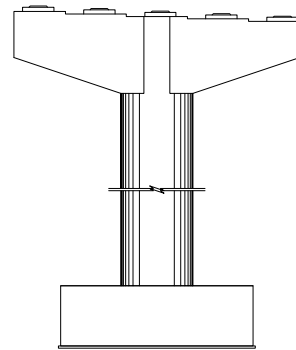
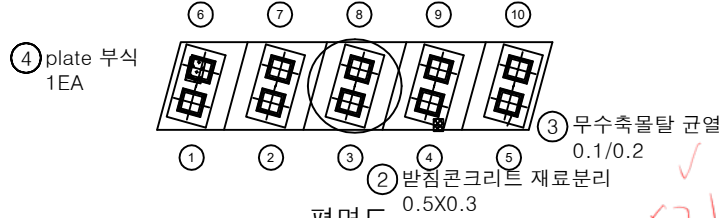
| 번호 | 구분 | 부재 | 손상내용 | 손상현황 | | | | | | 비고 |
|---|---|---|---|---|---|---|---|---|---|---|
| 1 | 19하 | 교각 | 망상균열 | 0.2 | 10.0 | 1.0 | 10.00 | m <sup>2</sup> | 1 | |
| 3 | 19하 | 교량받침 | 무수축물탈 균열 | 0.1 | 0.2 | | 0.20 | m | 1 | |
| 4 | 19하 | 교량받침 | plate 부식 | | | | 1.00 | EA | 1 | |

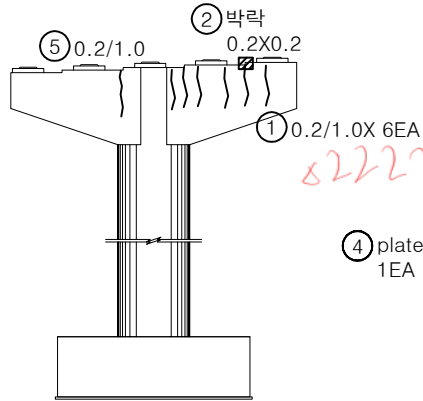
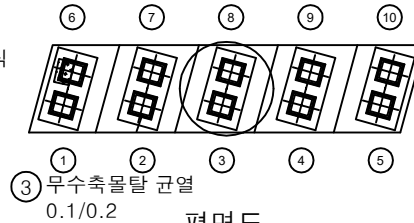
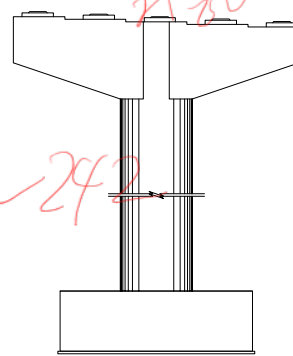
| 번호 | 구분 | 부재 | 손상내용 | 손상현황 | | | | | | 비고 |
|---|---|---|---|---|---|---|---|---|---|---|
| 1 | 19하 | 교각 | 균열(0.3mm미만) | 0.2 | 1.0 | | 6.00 | m | 6 | |
| 3 | 19하 | 교량받침 | 무수축물탈 균열 | 0.1 | 0.2 | | 0.20 | m | 1 | |
| 4 | 19하 | 교량받침 | plate 부식 | | | | 1.00 | EA | 1 | |
| 5 | 23하 | 교각 | 균열(0.3mm미만) | 0.2 | 1.0 | | 1.00 | m | 1 | |
