상주영천고속도로 2024~2025년 시설물 안전점검 용역  
(2025년 상반기 정기안전점검)

# 외 관 조 사 망 도

불당교

ID : 불당교 교면포장 S1 (상주방향)

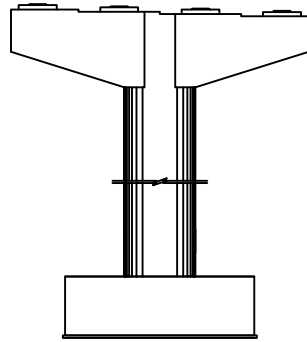
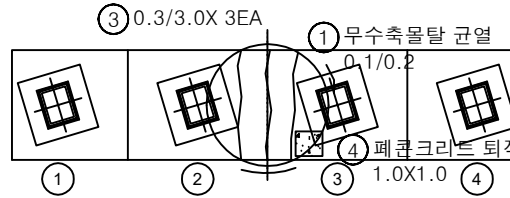
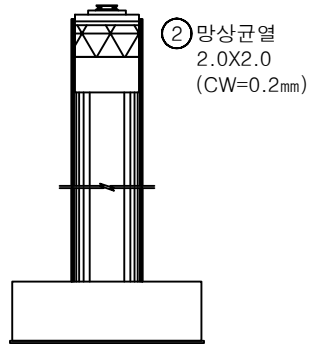
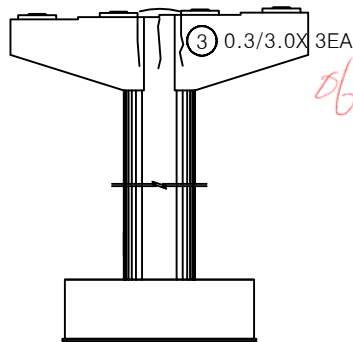
062-64 P1, 52

| 번호 | 구분 | 부재 | 손상내용 | 손상현황 | | | | | | 비고 |
|---|---|---|---|---|---|---|---|---|---|---|
| 1 | 19하 | 교량받침 | 무수축물탈 균열 | 0.1 | 0.2 | | 0.20 | m | 1 | |
| 2 | 19하 | 교각 | 망상균열 | 0.2 | 2.0 | 2.0 | 4.00 | m <sup>2</sup> | 1 | |
| 3 | 19하 | 교각 | 균열(0.3mm이상) | 0.3 | 3.0 | | 9.00 | m | 3 | |

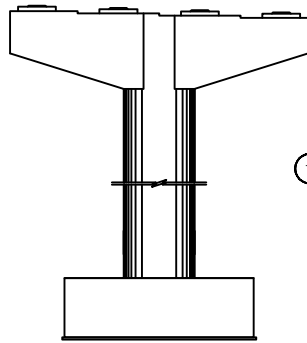
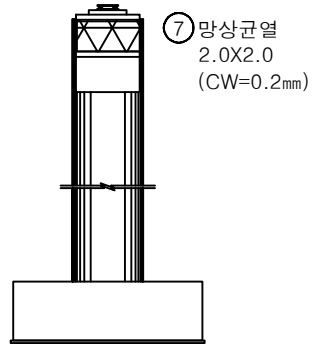
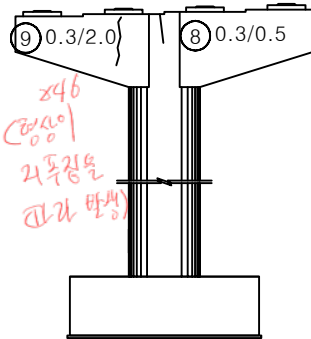
| 번호 | 구분 | 부재 | 손상내용 | 손상현황 | | | | | | 비고 |
|---|---|---|---|---|---|---|---|---|---|---|
| 1 | 19하 | 교량받침 | 무수축물탈 균열 | 0.1 | 0.2 | | 0.20 | m | 1 | |
| 2 | 19하 | 교각 | 균열(0.3mm이상) | 0.3 | 0.5 | | 0.50 | m | 1 | |
| 3 | 19하 | 교각 | 균열(0.3mm이상) | 0.3 | 3.0 | | 6.00 | m | 2 | |
| 4 | 19하 | 교량받침 | 무수축물탈 균열 | 0.2 | 0.2 | | 0.20 | m | 1 | |

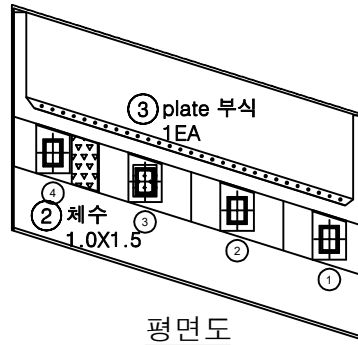
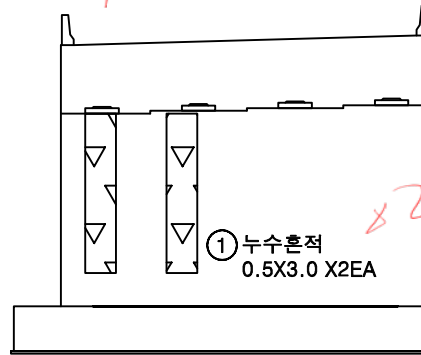
평면도

| 번호 | 구분 | 부재 | 손상내용 | 손상현황 | | | | | | 비고 |
|---|---|---|---|---|---|---|---|---|---|---|
| 1 | 19하 | 교대 | 누수흔적 | | 0.5 | 3.0 | 3.00 | m² | 2 | |
| 3 | 23하 | 교량받침 | plate 부식 | | | | 1.00 | EA | 1 | |

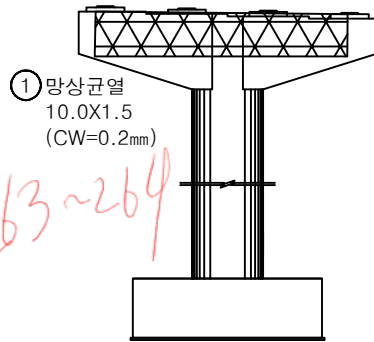
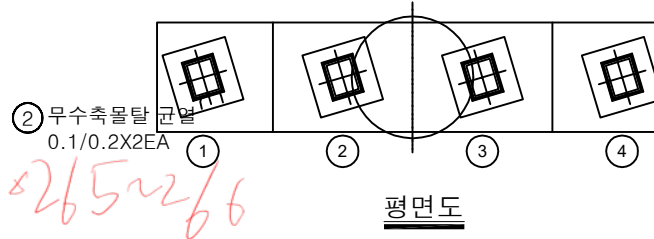
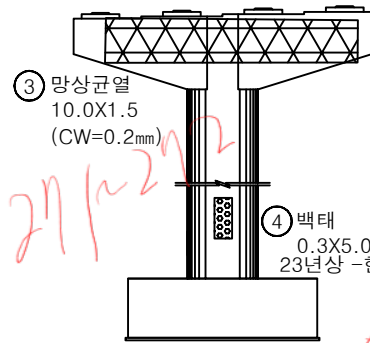
정면  
x265~270

| 번호 | 구분 | 부재 | 손상내용 | 손상현황 | | | | | | 비고 |
|---|---|---|---|---|---|---|---|---|---|---|
| 1 | 19하 | 교각 | 망상균열 | 0.2 | 10.0 | 1.5 | 15.00 | m <sup>2</sup> | 1 | |
| 2 | 19하 | 교량받침 | 무수축물탈 균열 | 0.1 | 0.2 | | 0.40 | m | 2 | |
| 3 | 19하 | 교각 | 망상균열 | 0.2 | 10.0 | 1.5 | 15.00 | m <sup>2</sup> | 1 | |

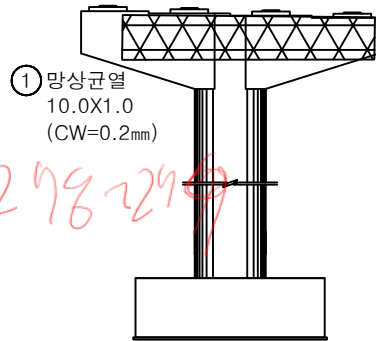
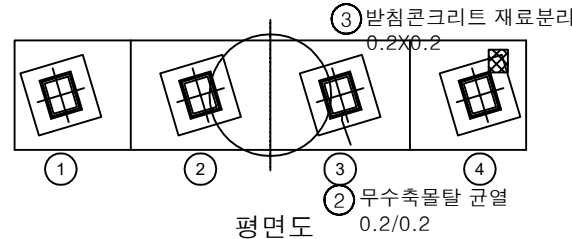
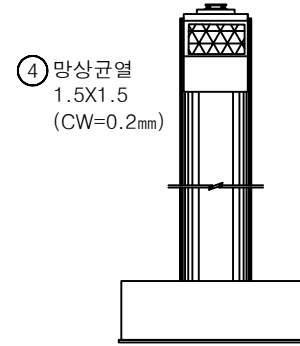
정면

| 번호 | 구분 | 부재 | 손상내용 | 손상현황 | | | | | | 비고 |
|---|---|---|---|---|---|---|---|---|---|---|
| 1 | 19하 | 교각 | 망상균열 | 0.2 | 10.0 | 1.0 | 10.00 | m <sup>2</sup> | 1 | |
| 2 | 19하 | 교량받침 | 무수축물탈 균열 | 0.2 | 0.2 | | 0.20 | m | 1 | |
| 4 | 21하 | 교각 | 망상균열 | 0.2 | 1.5 | 1.5 | 2.25 | m <sup>2</sup> | 1 | |

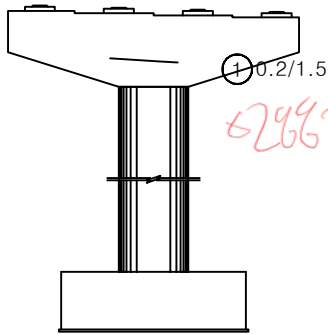
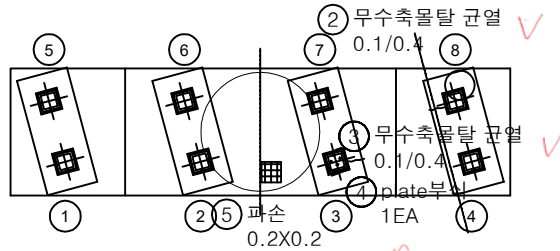
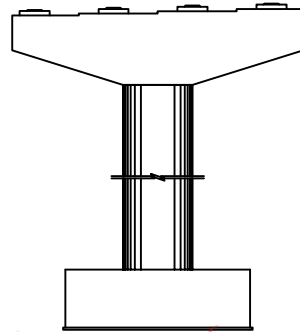
정면

| 번호 | 구분 | 부재 | 손상내용 | 손상현황 | | | | | | 비고 |
|---|---|---|---|---|---|---|---|---|---|---|
| 1 | 19하 | 교각 | 균열(0.3mm미만) | 0.2 | 1.5 | | 1.50 | m | 1 | |
| 2 | 21하 | 교량받침 | 무수축물탈 균열 | 0.1 | 0.4 | | 0.40 | m | 1 | |
| 3 | 21하 | 교량받침 | 무수축물탈 균열 | 0.1 | 0.4 | | 0.40 | m | 1 | |
| 4 | 21하 | 교량받침 | plate 부식 | | | | 1.00 | EA | 1 | |
