상주영천고속도로 2024~2025년 시설물 안전점검 용역  
(2025년 상반기 정기안전점검)

# 외 관 조 사 망 도

불당교

2025.04

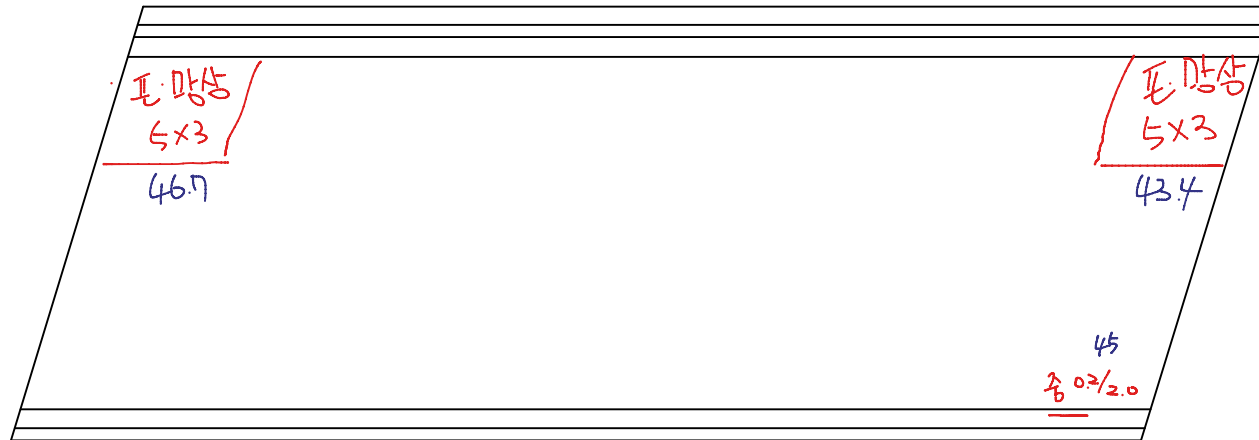
| 번호 | 구분 | 부재 | 손상내용 | 손상현황 | | | | | | 비고 |
|---|---|---|---|---|---|---|---|---|---|---|
| 2 | 19하 | 신축이음 | 후타재 균열 | 0.2 | 0.3 | | 4.80 | m | 16 | |

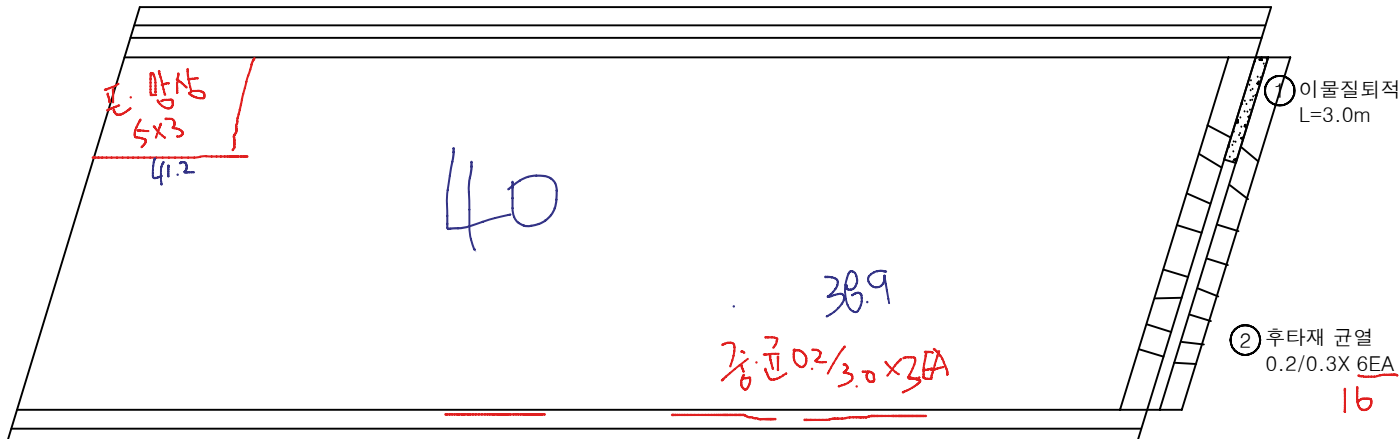
| 번호 | 구분 | 부재 | 손상내용 | 손상현황 | | | | | | 비고 |
|---|---|---|---|---|---|---|---|---|---|---|
| 2 | 19하 | 신축이음 | 후타재 균열 | 0.2 | 0.3 | | 3.60 | m | 12 | |
| 3 | 19하 | 신축이음 | 후타재 균열 | 0.2 | 0.5 | | 5.00 | m | 10 | |
| 7 | 23하 | 교면포장 | 포장 균열 | | 3.0 | | 36.00 | m | 12 | |
| 8 | 23하 | 신축이음 | 본체 부식 | | 1.0 | | 1.00 | m | 1 | |

⑦ 포장균열  
L=3.0m X12EA

② 후타재 균열  
0.2/0.3X12EA

⑧ 본체 부식  
L=1.0m⑤ 후타재 접속  
L=3.0m 12③ 후타재 균열  
0.2/0.5X 10EA후타 0.2x0.4  
14④ 후타재 파손  
0.1X1.0 14⑥ 후타재 접속부 이격  
L=3.0m3 15  
양

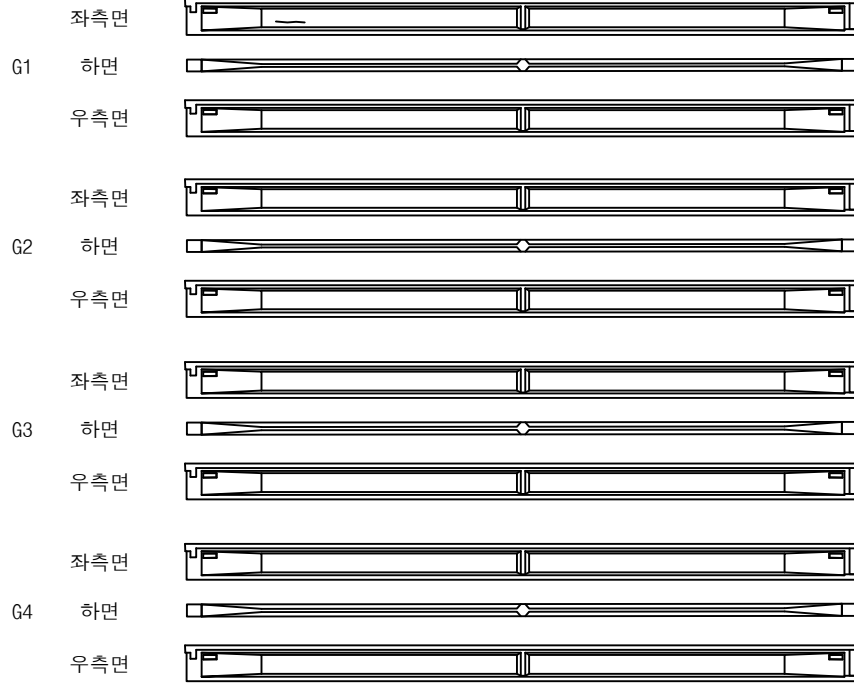
| 번호 | 구분 | 부재 | 손상내용 | 손상현황 | | | | | | 비고 |
|---|---|---|---|---|---|---|---|---|---|---|
| 1 | 23하 | 거더 | 균열(0.3mm미만) | 0.1 | 0.5 | | 0.50 | m | 1 | |
