상주영천고속도로 2024~2025년 시설물 안전점검 용역  
(2025년 상반기 정기안전점검)

# 외 관 조 사 망 도

내리교

2025.04

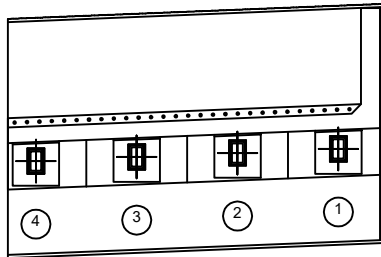
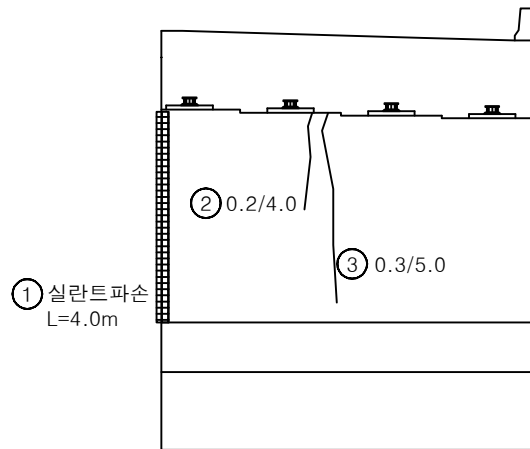
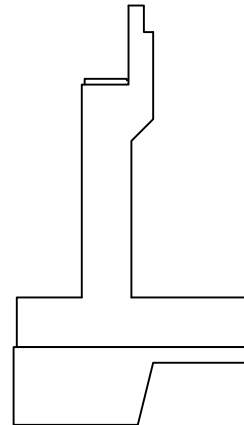
## 손상량표

| 번호 | 구분 | 부재 | 손상내용 | 손상현황 | | | | | | 비고 |
|---|---|---|---|---|---|---|---|---|---|---|
| 2 | 19하 | 교대 | 균열(0.3mm이만) | 0.2 | 4.0 | | 4.00 | m | 1 | |
| 3 | 19하 | 교대 | 균열(0.3mm이상) | 0.3 | 5.0 | | 5.00 | m | 1 | |

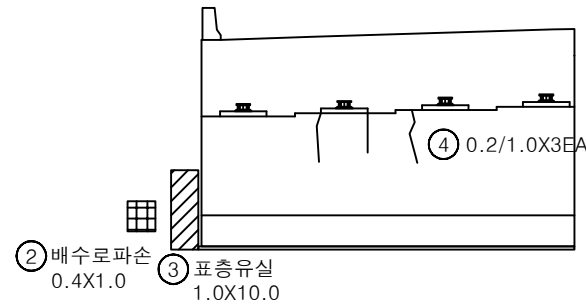
정면

| 번호 | 구분 | 부재 | 손상내용 | 손상현황 | | | | | | 비고 |
|---|---|---|---|---|---|---|---|---|---|---|
| 1 | 19하 | 교량받침 | plate 부식 | | | | 4.00 | EA | 4 | |
| 4 | 19하 | 교대 | 균열(0.3mm미만) | 0.2 | 1.0 | | 3.00 | m | 3 | |

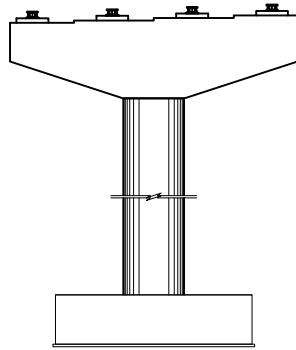
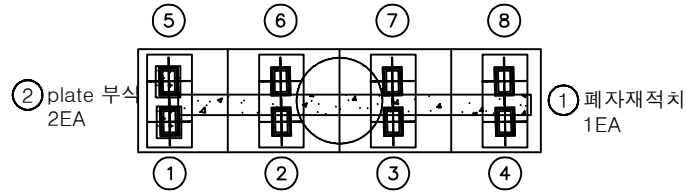
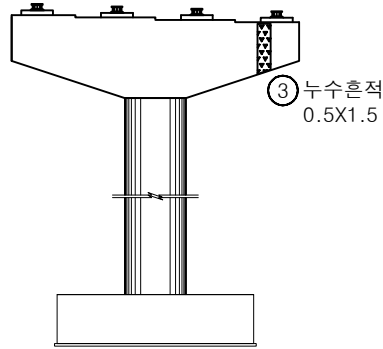
정면

| 번호 | 구분 | 부재 | 손상내용 | 손상현황 | | | | | | 비고 |
|---|---|---|---|---|---|---|---|---|---|---|
| 2 | 23하 | 교량받침 | plate 부식 | | | | 2.00 | EA | 2 | |
| 3 | 25상 | 교각 | 누수흔적 | | 0.5 | 1.5 | 0.75 | m <sup>2</sup> | 1 | |

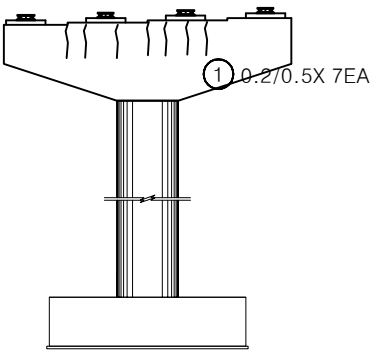
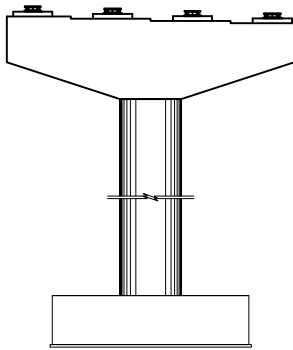
정면

| 번호 | 구분 | 부재 | 손상내용 | 손상현황 | | | | | 비고 |
|---|---|---|---|---|---|---|---|---|---|
| 1 | 19하 | 교각 | 균열(0.3mm미만) | 0.2 | 0.5 | | 3.50 | m | 7 |

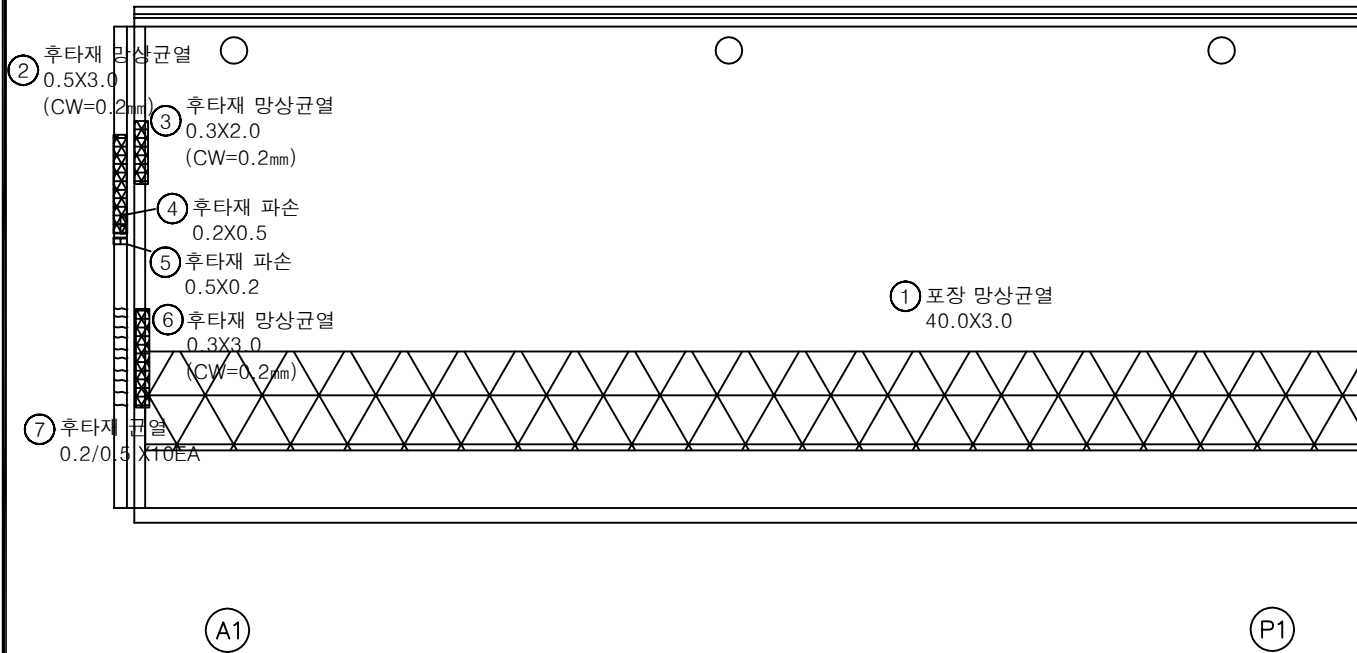
| 번호 | 구분 | 부재 | 손상내용 | 손상현황 | | | | | | 비 고 |
|---|---|---|---|---|---|---|---|---|---|---|
| 1 | 19하 | 교면포장 | 포장 망상균열 | | 40.0 | 3.0 | 120.00 | m <sup>2</sup> | 1 | 21'하 보수 |
| 2 | 23하 | 신축이음 | 후타재 망상균열 | 0.2 | 0.5 | 3.0 | 1.50 | m <sup>2</sup> | 1 | |
| 3 | 23하 | 신축이음 | 후타재 망상균열 | 0.2 | 0.3 | 2.0 | 0.60 | m <sup>2</sup> | 1 | |
| 6 | 23하 | 신축이음 | 후타재 망상균열 | 0.2 | 0.3 | 3.0 | 0.90 | m <sup>2</sup> | 1 | |
| 7 | 23하 | 신축이음 | 후타재 균열 | 0.2 | 0.5 | | 5.00 | m | 10 | |
