상주영천고속도로 2024~2025년 시설물 안전점검 용역  
(2025년 상반기 정기안전점검)

# 외 관 조 사 망 도

내리교

2025.04

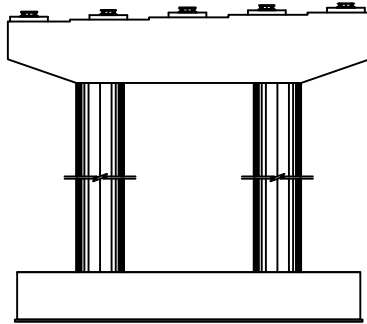
정면

| 번호 | 구분 | 부재 | 손상내용 | 손상현황 | | | | | | 비 고 |
|---|---|---|---|---|---|---|---|---|---|---|
| 2 | 23하 | 교량받침 | plate 부식 | | | | 6.00 | EA | 6 | |

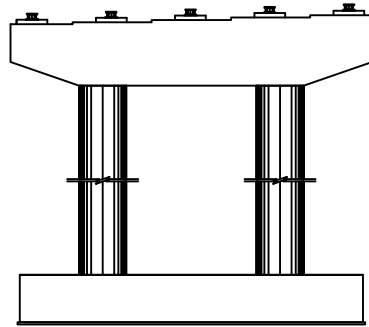
정면

| 번호 | 구분 | 부재 | 손상내용 | 손상현황 | | | | | | 비고 |
|---|---|---|---|---|---|---|---|---|---|---|
| 1 | 19하 | 교각 | 균열(0.3mm미만) | 0.2 | 1.0 | | 9.00 | m | 9 | |
