상주영천고속도로 2024~2025년 시설물 안전점검 용역  
(2025년 상반기 정기안전점검)

# 외 관 조 사 망 도

군위 JCT R-A4교

2025.04

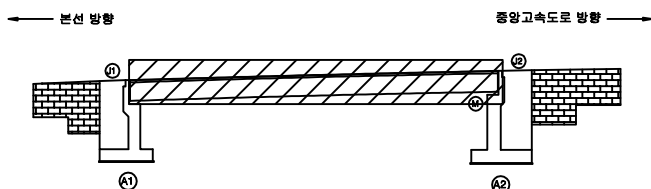
ID : 군위JCT R-A4교 바닥판하면 S1

| 번호 | 구분 | 부재 | 손상내용 | 손상현황 | | | | | | 비고 |
|---|---|---|---|---|---|---|---|---|---|---|
| 1 | 19하 | 바닥판 | 충분리 | | 0.1 | 0.2 | 0.02 | ㎡ | 1 | 21'상 보수 |
| 2 | 19하 | 바닥판 | 재료분리 및 철근노출 | | 0.5 | 0.1 | 0.05 | ㎡ | 1 | |

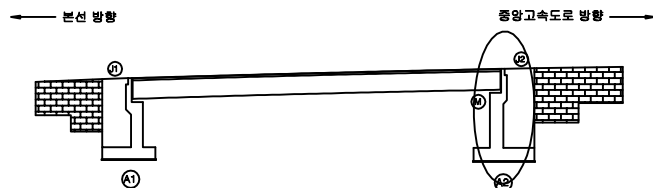
| 번호 | 구분 | 부재 | 손상내용 | 손상현황 | | | | | | 비고 |
|---|---|---|---|---|---|---|---|---|---|---|
| 1 | 19하 | 교대 | 균열(0.3mm미만) | 0.2 | 3.0 | | 3.00 | m | 1 | |
| 2 | 19하 | 교대 | 균열(0.3mm미만) | 0.2 | 3.0 | | 3.00 | m | 1 | |
| 3 | 19하 | 교대 | 누수흔적 | | 0.1 | 1.0 | 0.10 | m <sup>2</sup> | 1 | |
| 4 | 19하 | 교대 | 누수흔적 | | 1.0 | 4.0 | 4.00 | m <sup>2</sup> | 1 | |
| 7 | 21하 | 교대 | 균열(0.3mm미만) | 0.2 | 3.0 | | 3.00 | m | 1 | |
| 8 | 21하 | 교대 | 균열(0.3mm미만) | 0.2 | 3.0 | | 3.00 | m | 1 | |
