상주영천고속도로 2024~2025년 시설물 안전점검 용역  
(2025년 상반기 정기안전점검)

# 외 관 조 사 망 도

배골교

2025.04

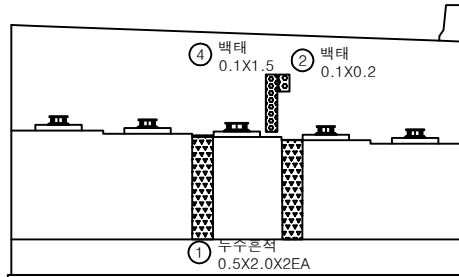
평면도

| 번호 | 구분 | 부재 | 손상내용 | 손상현황 | | | | | 비고 |
|---|---|---|---|---|---|---|---|---|---|
| 1 | 20하 | 교대 | 누수흔적 | | 0.5 | 2.0 | 2.00 | m² | 2 |

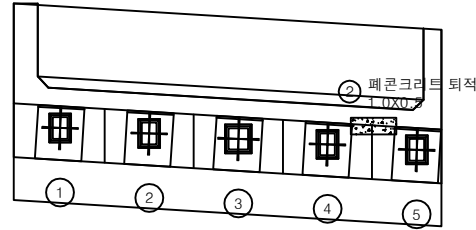
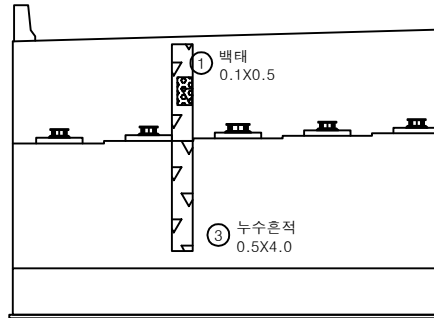
평면도

| 번호 | 구분 | 부재 | 손상내용 | 손상현황 | | | | | 비고 |
|---|---|---|---|---|---|---|---|---|---|
| 3 | 23하 | 교대 | 누수흔적 | | 0.5 | 4.0 | 2.00 | m <sup>2</sup> | 1 |
