상주영천고속도로 2024~2025년 시설물 안전점검 용역  
(2025년 하반기 정밀안전점검)

# 외 관 조 사 망 도

화남교

ID : 화남교 교면포장 S1(상주방향)

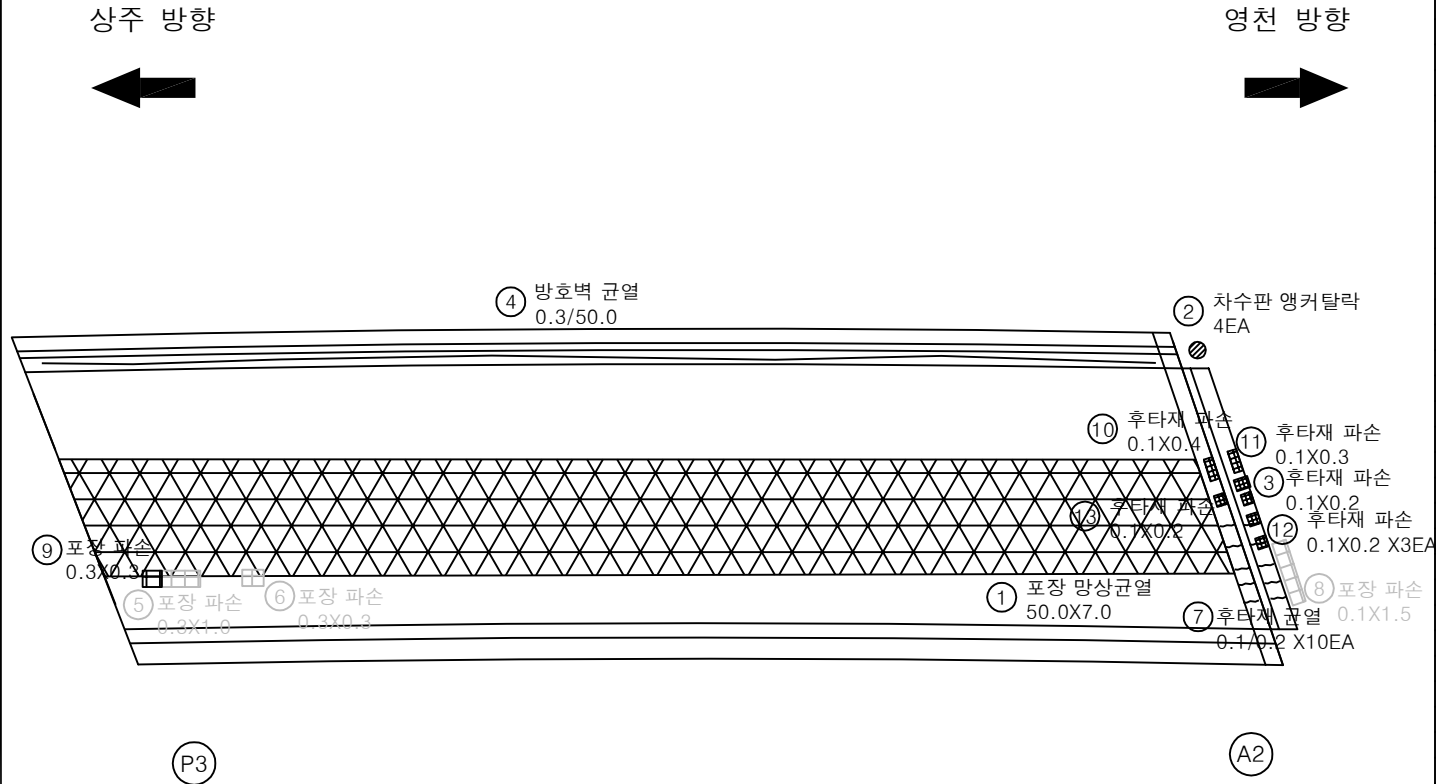
## 손상물량표

| 번호 | 구분 | 부재 | 손상내용 | 손상현황 | | | | | 비고 |
|---|---|---|---|---|---|---|---|---|---|
| 1 | 19하 | 교면포장 | 포장 망상균열 | | 50.0 | 7.0 | 350.00 | m <sup>2</sup> | 1 |
| 2 | 19하 | 신속이음 | 차수판 앵커탈락 | | | | 4.00 | EA | 4 손상증가 |
| 4 | 21하 | 방호벽 | 방호벽 균열 | 0.3 | 50.0 | | 50.00 | m | 1 손상증가 |
| 7 | 23하 | 신속이음 | 후타재 균열 | 0.1 | 0.2 | | 2.00 | m | 10 |

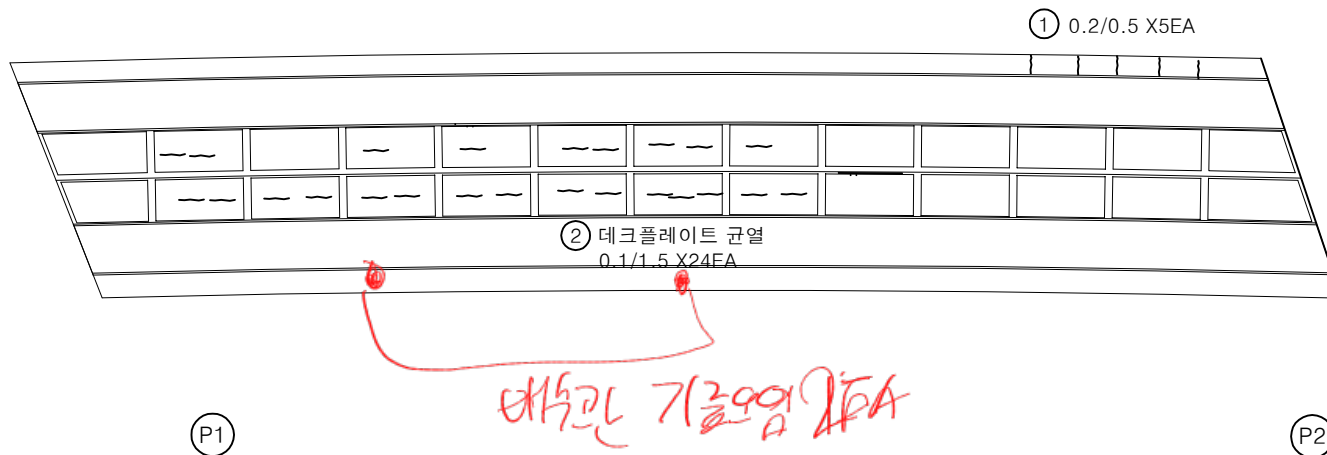
영천 방향

| 번호 | 구분 | 부재 | 손상내용 | 손상현황 | | | | | | 비 고 |
|---|---|---|---|---|---|---|---|---|---|---|
| 1 | 23하 | 바닥판 | 균열(0.3mm미만) | 0.2 | 0.5 | | 2.50 | m | 5 | |
| 2 | 25하 | 바닥판 | 데크플레이트 균열 | 0.1 | 1.5 | | 36.00 | m | 24 | |

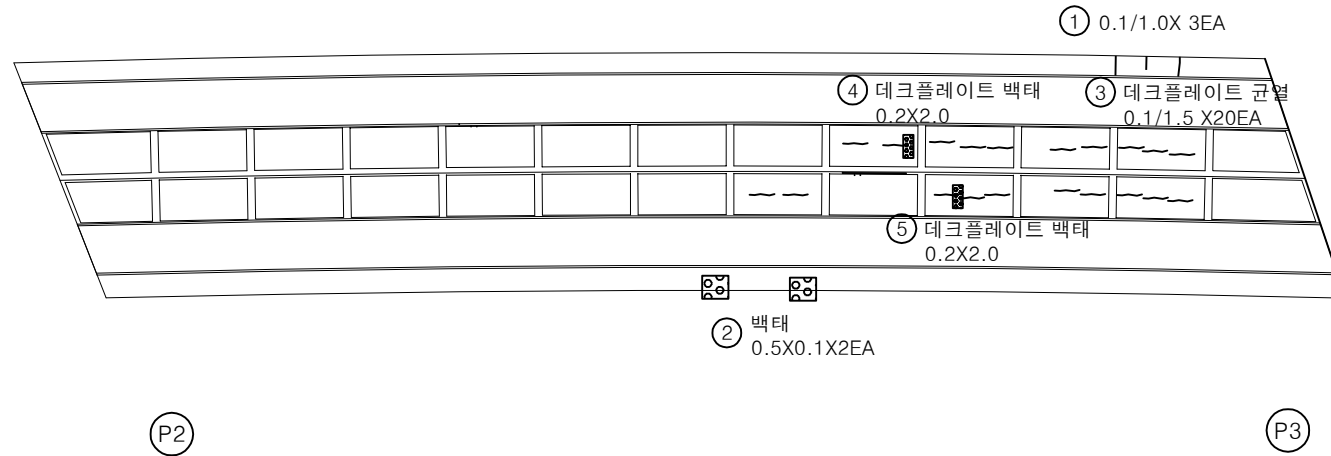
영천 방향

| 번호 | 구분 | 부재 | 손상내용 | 손상현황 | | | | | | 비고 |
|---|---|---|---|---|---|---|---|---|---|---|
| 1 | 19하 | 바닥판 | 균열(0.3mm미만) | 0.1 | 1.0 | | 3.00 | m | 3 | |
| 3 | 25하 | 바닥판 | 데크플레이트 균열 | 0.1 | 1.5 | | 30.00 | m | 20 | |

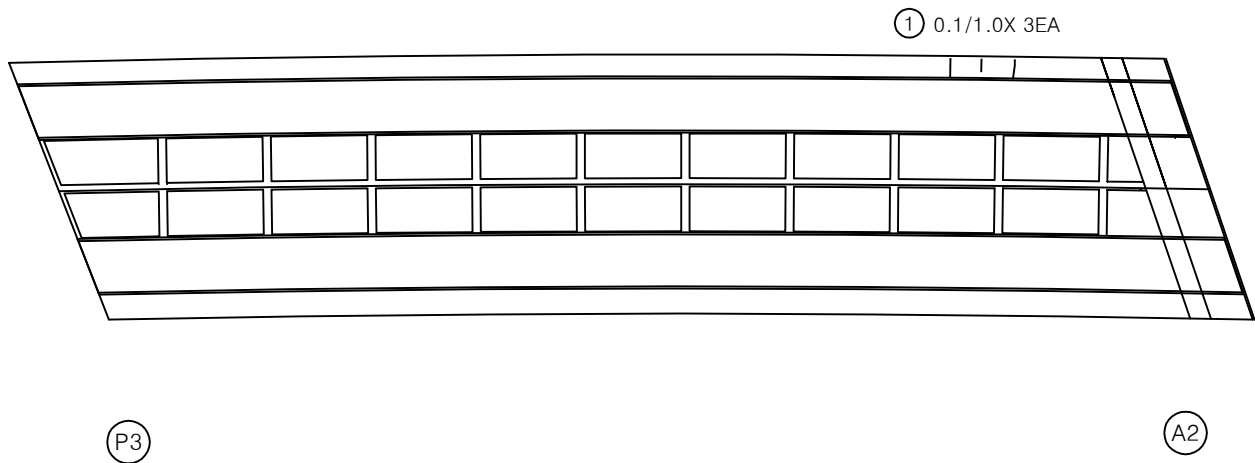
영천 방향

| 번호 | 구분 | 부재 | 손상내용 | 손상현황 | | | | | | 비 고 |
|---|---|---|---|---|---|---|---|---|---|---|
| 1 | 21하 | 바닥판 | 균열(0.3mm미만) | 0.1 | 1.0 | | 3.00 | m | 3 | |

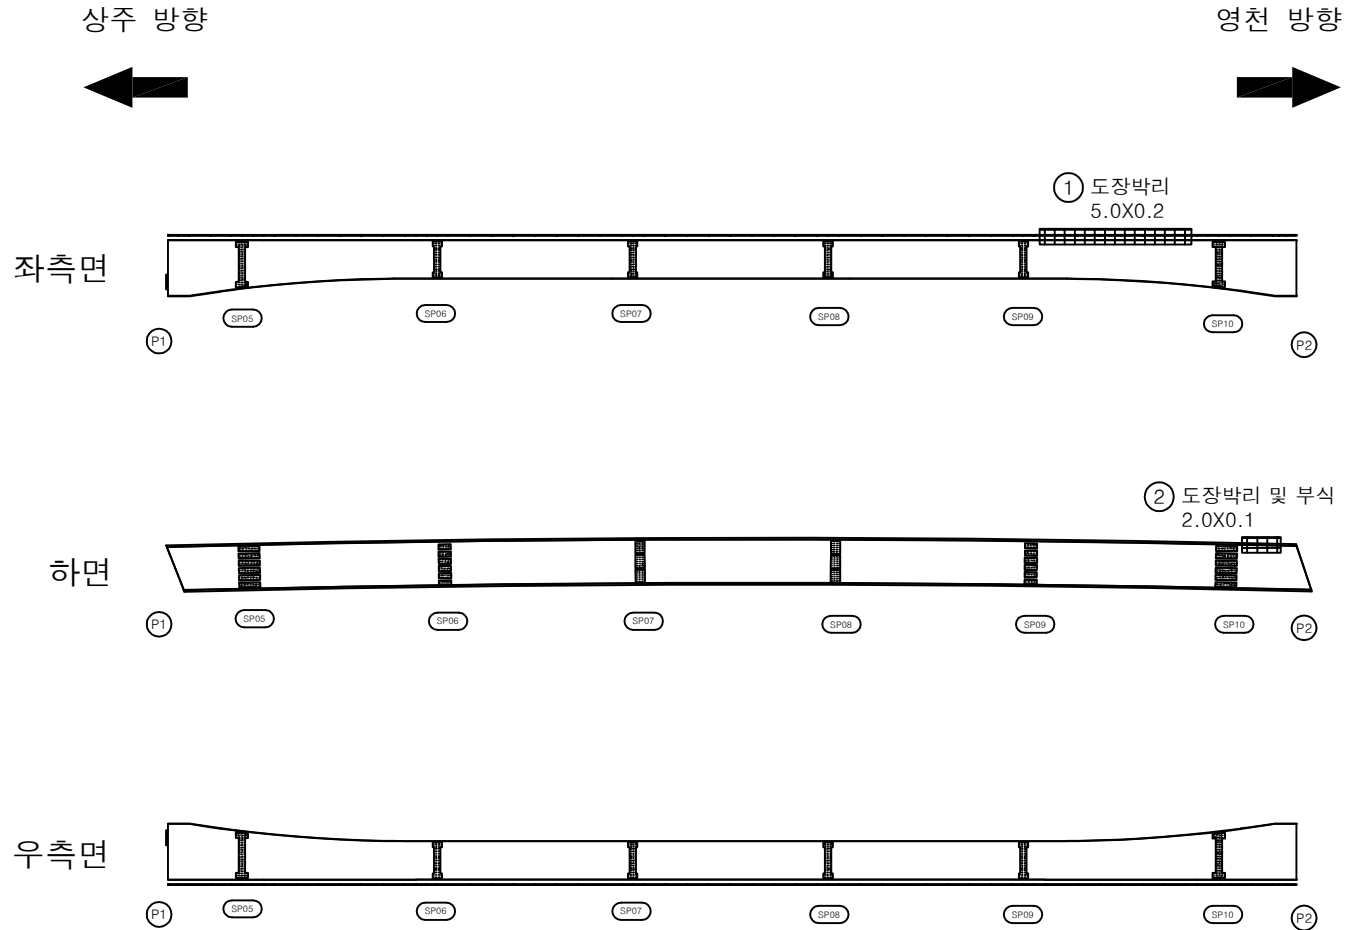
손상물량표

| 번호 | 구분 | 부재 | 손상내용 | 손상현황 | | | | | | 비고 |
|---|---|---|---|---|---|---|---|---|---|---|
| 2 | 25하 | 거더외부 | 도장박리 및 부식 | | 2.0 | 0.1 | 0.20 | m <sup>2</sup> | 1 | |

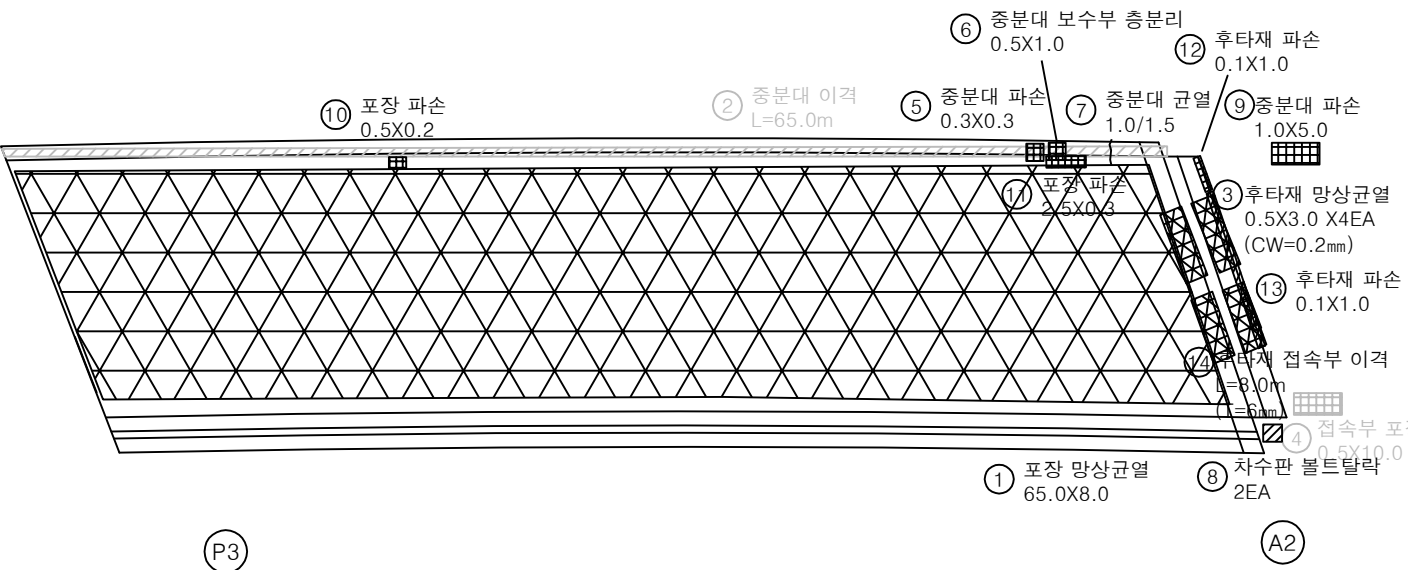
| 번호 | 구분 | 부재 | 손상내용 | 손상현황 | | | | | 비고 |
|---|---|---|---|---|---|---|---|---|---|
| 1 | 19하 | 교면포장 | 포장 망상균열 | | 6.50 | 8.0 | 52.00 | m | 1 |
| 3 | 19하 | 신속이음 | 후타재 망상균열 | 0.2 | 0.5 | 3.0 | 6.00 | m | 4 |
| 7 | 21하 | 중분대 | 중분대 균열 | 1.0 | 1.5 | | 1.50 | m | 1 |

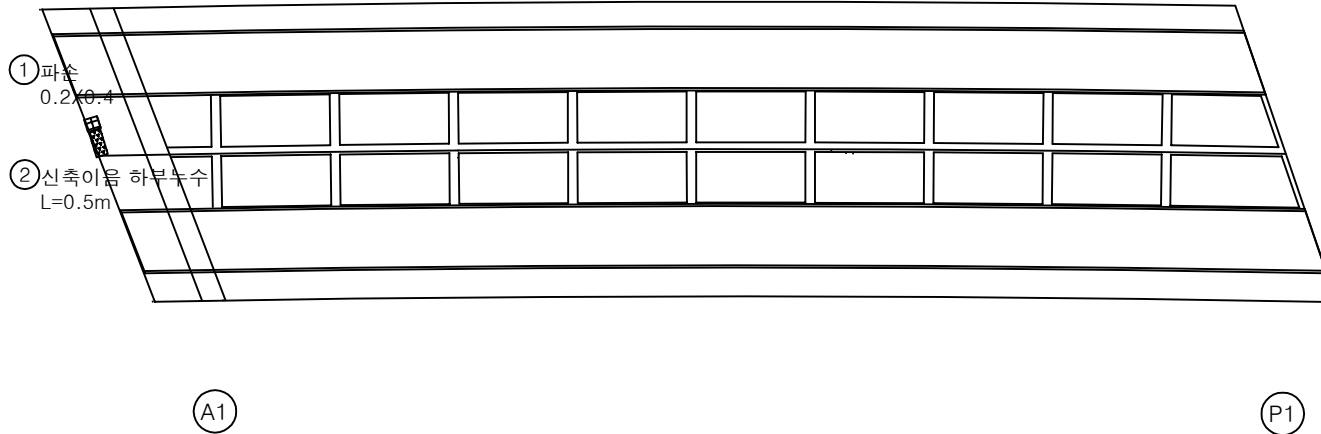
| 번호 | 구분 | 부재 | 손상내용 | 손상현황 | | | | | | 비고 |
|---|---|---|---|---|---|---|---|---|---|---|
| 2 | 25하 | 신축이음 | 신축이음 하부누수 | | 0.5 | | 0.50 | m | 1 | |

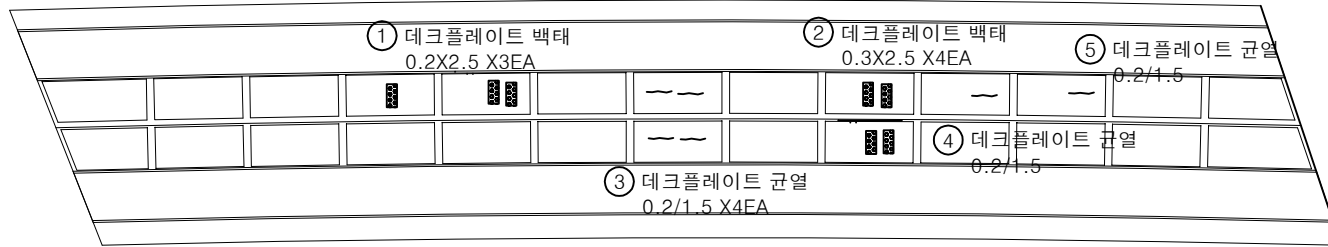
| 번호 | 구분 | 부재 | 손상내용 | 손상현황 | | | | | | 비고 |
|---|---|---|---|---|---|---|---|---|---|---|
| 3 | 25하 | 바닥판 | 데크플레이트 균열 | 0.2 | 1.5 | | 6.00 | m | 4 | |
| 4 | 25하 | 바닥판 | 데크플레이트 균열 | 0.2 | 1.5 | | 1.50 | m | 1 | |
| 5 | 25하 | 바닥판 | 데크플레이트 균열 | 0.2 | 1.5 | | 1.50 | m | 1 | |

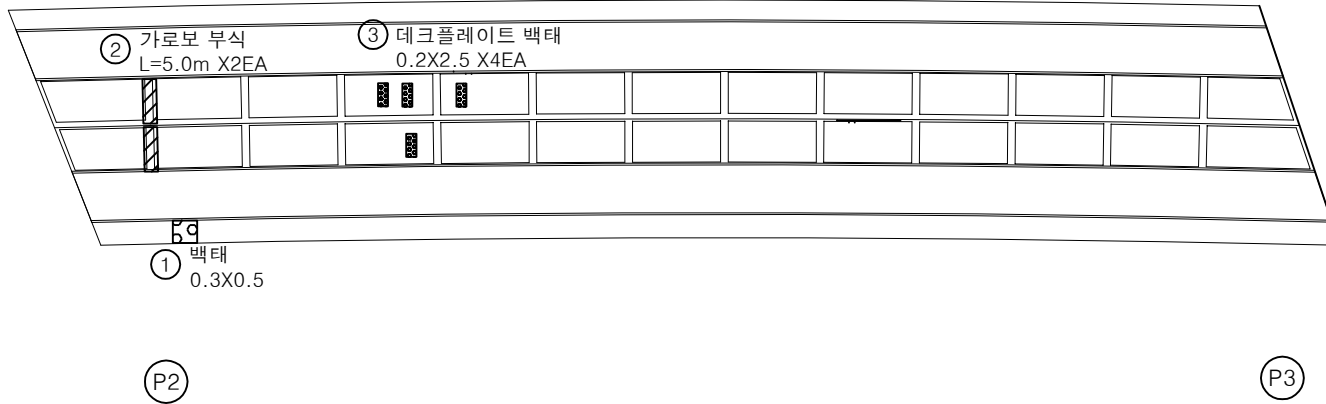
| 번호 | 구분 | 부재 | 손상내용 | 손상현황 | | | | | 비 고 |
|---|---|---|---|---|---|---|---|---|---|
| 2 | 25하 | 가로보 | 부식 | | 5.0 | | 10.00 | m | 2 |
