상주영천고속도로 2024~2025년 시설물 안전점검 용역  
(2025년 상반기 정기안전점검)

# 외 관 조 사 망 도

화남교

2025.04

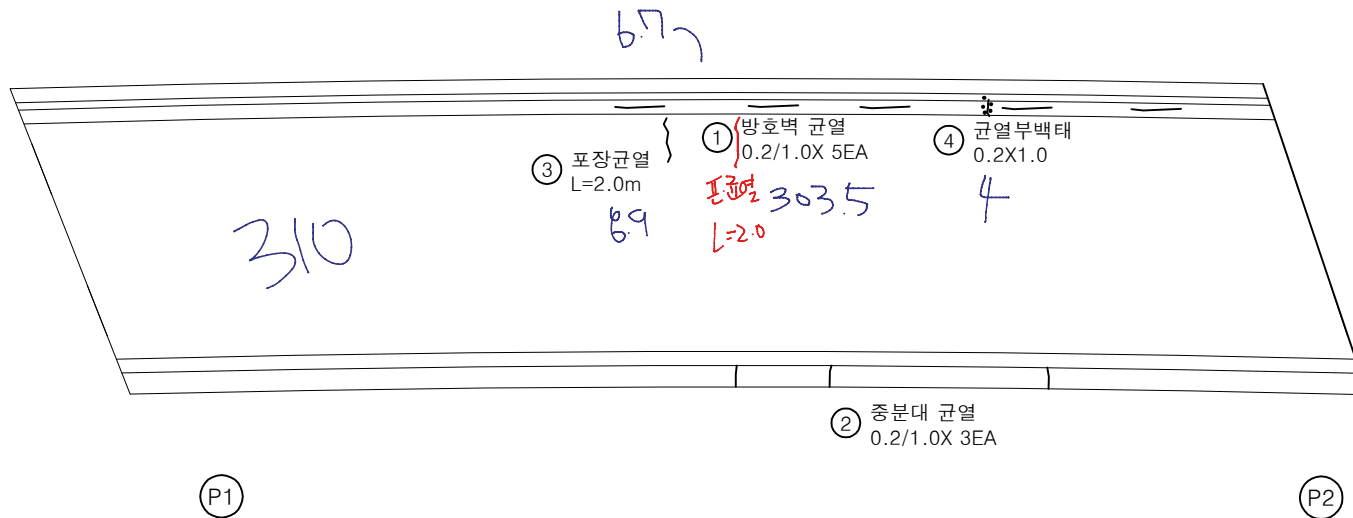
| 번호 | 구분 | 부재 | 손상내용 | 손상현황 | | | | | | 비고 |
|---|---|---|---|---|---|---|---|---|---|---|
| 1 | 19하 | 방호벽 | 방호벽 균열 | 0.2 | 1.0 | | 5.00 | m | 5 | |
| 2 | 19하 | 중분대 | 중분대 균열 | 0.2 | 1.0 | | 3.00 | m | 3 | |
| 3 | 21하 | 교면포장 | 포장 균열 | | 2.0 | | 2.00 | m | 1 | |
| 4 | 21하 | 방호벽 | 균열부백태 | 0.2 | 1.0 | 0.20 | | m <sup>2</sup> | 1 | |

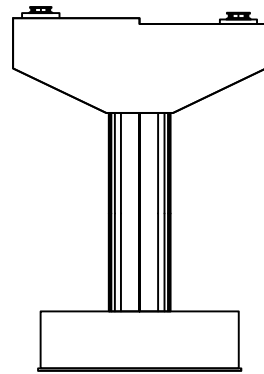
정 면

| 번호 | 구분 | 부재 | 손상내용 | 손상현황 | | | | | | 비 고 |
|---|---|---|---|---|---|---|---|---|---|---|
| 1 | 19하 | 교각 | 균열(0.3mm이상) | 0.3 | 3.0 | | 15.00 | m | 5 | |
| 2 | 19하 | 교각 | 망상균열 | 0.2 | 4.0 | 1.5 | 12.00 | m <sup>2</sup> | 2 | |
| 3 | 19하 | 교각 | 균열(0.3mm미만) | 0.2 | 0.5 | | 0.50 | m | 1 | 24상 보수 |

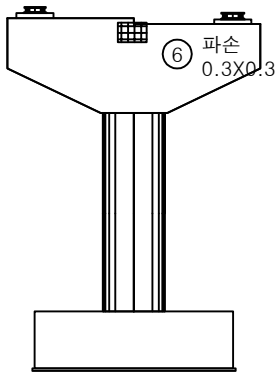
정면

| 번호 | 구분 | 부재 | 손상내용 | 손상현황 | | | | | | 비고 |
|---|---|---|---|---|---|---|---|---|---|---|
| 1 | 19하 | 교량받침 | 무수축물탈 균열 | 0.1 | 0.2 | | 0.60 | m | 3 | |
| 2 | 19하 | 교각 | 균열(0.3mm미만) | 0.2 | 3.0 | | 12.00 | m | 4 | |
| 3 | 19하 | 교량받침 | 무수축물탈 균열 | 0.1 | 0.2 | | 0.60 | m | 3 | |
| 4 | 19하 | 교각 | 망상균열 | 0.2 | 3.0 | 2.0 | 6.00 | m <sup>2</sup> | 1 | |
| 5 | 19하 | 교각 | 균열(0.3mm미만) | 0.2 | 0.5 | | 2.00 | m | 4 | |

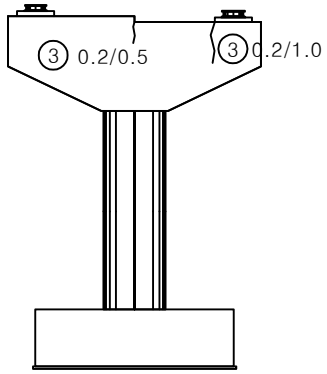
정면

| 번호 | 구분 | 부재 | 손상내용 | 손상현황 | | | | | | 비고 |
|---|---|---|---|---|---|---|---|---|---|---|
| 1 | 19하 | 교량받침 | 무수축물탈 균열 | 0.1 | 0.2 | | 1.20 | m | 6 | |
| 2 | 19하 | 교각 | 균열(0.3mm미만) | 0.1 | 0.5 | | 0.50 | m | 1 | |

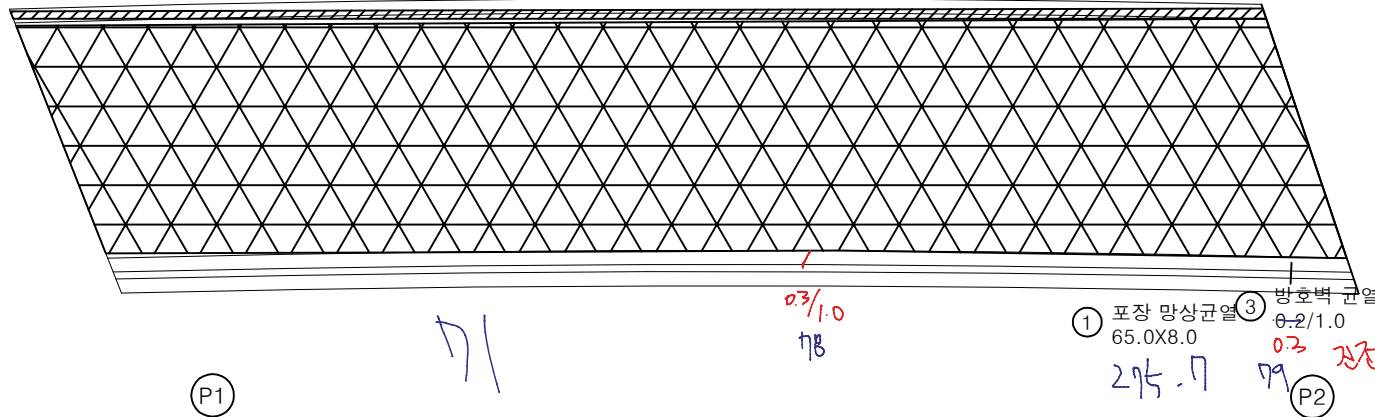
영천 방향

| 번호 | 구분 | 부재 | 손상내용 | 손상현황 | | | | | | 비고 |
|---|---|---|---|---|---|---|---|---|---|---|
| 1 | 19하 | 교면포장 | 포장 망상균열 | | 65.0 | 8.0 | 520.00 | m <sup>2</sup> | 1 | |
