상주영천고속도로 2024~2025년 시설물 안전점검 용역  
(2025년 상반기 정기안전점검)

# 외 관 조 사 망 도

가천교

ID : 가천교 바닥판하면 S1

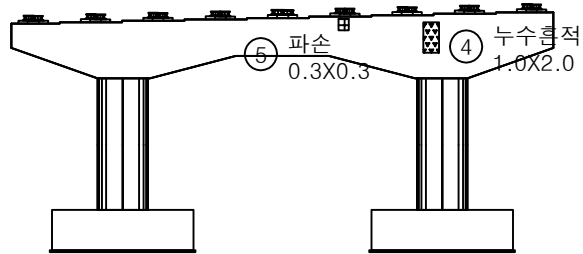
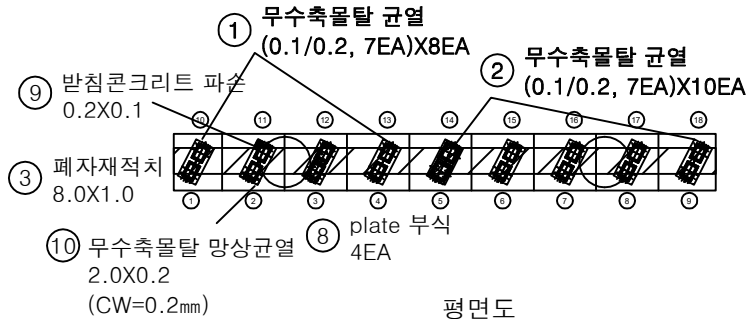
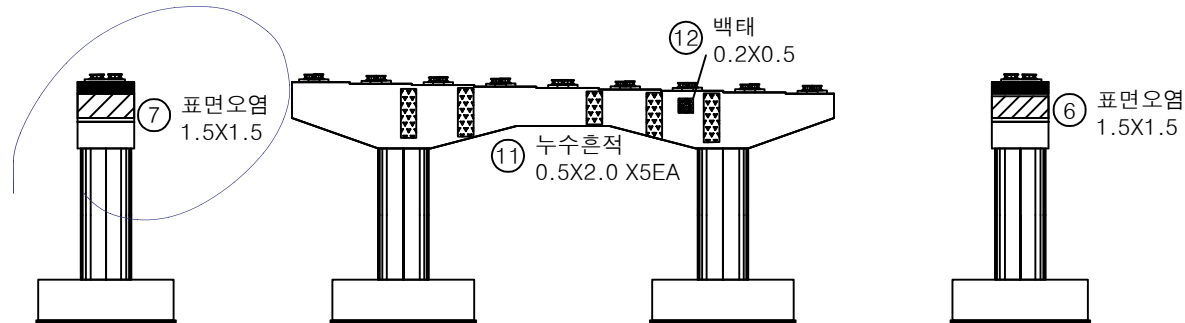
| 번호 | 구분 | 부재 | 손상내용 | 손상현황 | | | | | | 비 고 |
|---|---|---|---|---|---|---|---|---|---|---|
| 1 | 19하 | 교량받침 | 무수축물탈 균열 | 0.1 | 0.2 | | 11.20 | m | 56 | |
| 2 | 19하 | 교량받침 | 무수축물탈 균열 | 0.1 | 0.2 | | 14.00 | m | 70 | |
| 4 | 21하 | 교각 | 누수흔적 | | 1.0 | 2.0 | 2.00 | m <sup>2</sup> | 1 | |
| 8 | 23하 | 교량받침 | plate 부식 | | | | 4.00 | EA | 4 | |
| 10 | 23하 | 교량받침 | 무수축물탈 망상균열 | 0.2 | 2.0 | 0.2 | 0.40 | m <sup>2</sup> | 1 | |
| 11 | 23하 | 교각 | 누수흔적 | | 0.5 | 2.0 | 5.00 | m <sup>2</sup> | 5 | |

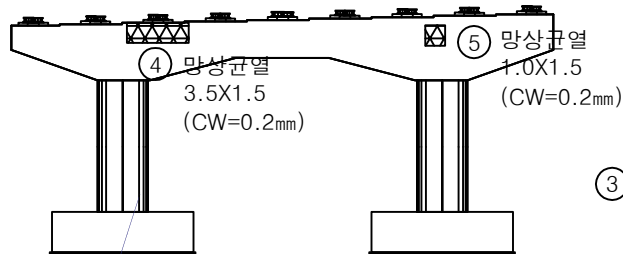
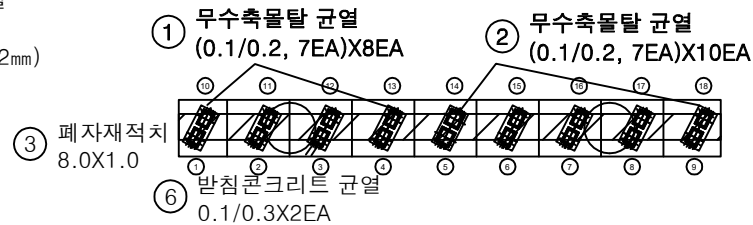
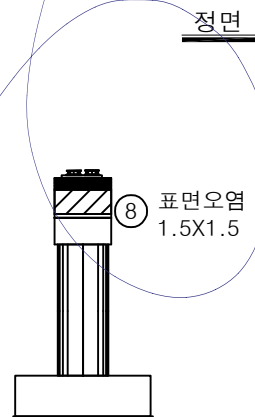
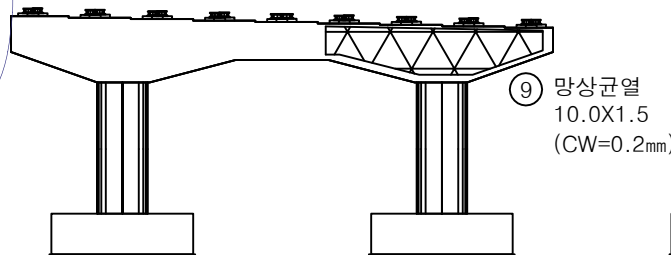
| 번호 | 구분 | 부재 | 손상내용 | 손상현황 | | | | | | 비 고 |
|---|---|---|---|---|---|---|---|---|---|---|
| 1 | 19하 | 교량받침 | 무수축물탈 균열 | 0.1 | 0.2 | | 11.20 | m | 56 | |
| 2 | 19하 | 교량받침 | 무수축물탈 균열 | 0.1 | 0.2 | | 14.00 | m | 70 | |
| 4 | 19하 | 교각 | 망상균열 | 0.2 | 3.5 | 1.5 | 5.25 | m <sup>2</sup> | 1 | 21'상 보수 |
| 5 | 19하 | 교각 | 망상균열 | 0.2 | 1.0 | 1.5 | 1.50 | m <sup>2</sup> | 1 | 21'상 보수 |
| 6 | 19하 | 교량받침 | 받침콘크리트 균열 | 0.1 | 0.3 | | 0.60 | m | 2 | |
| 9 | 23하 | 교각 | 망상균열 | 0.2 | 10.0 | 1.5 | 15.00 | m <sup>2</sup> | 1 | 25'상 보수 |
