상주영천고속도로 2024~2025년 시설물 안전점검 용역  
(2025년 상반기 정기안전점검)

# 외 관 조 사 망 도

가천교

2025.04

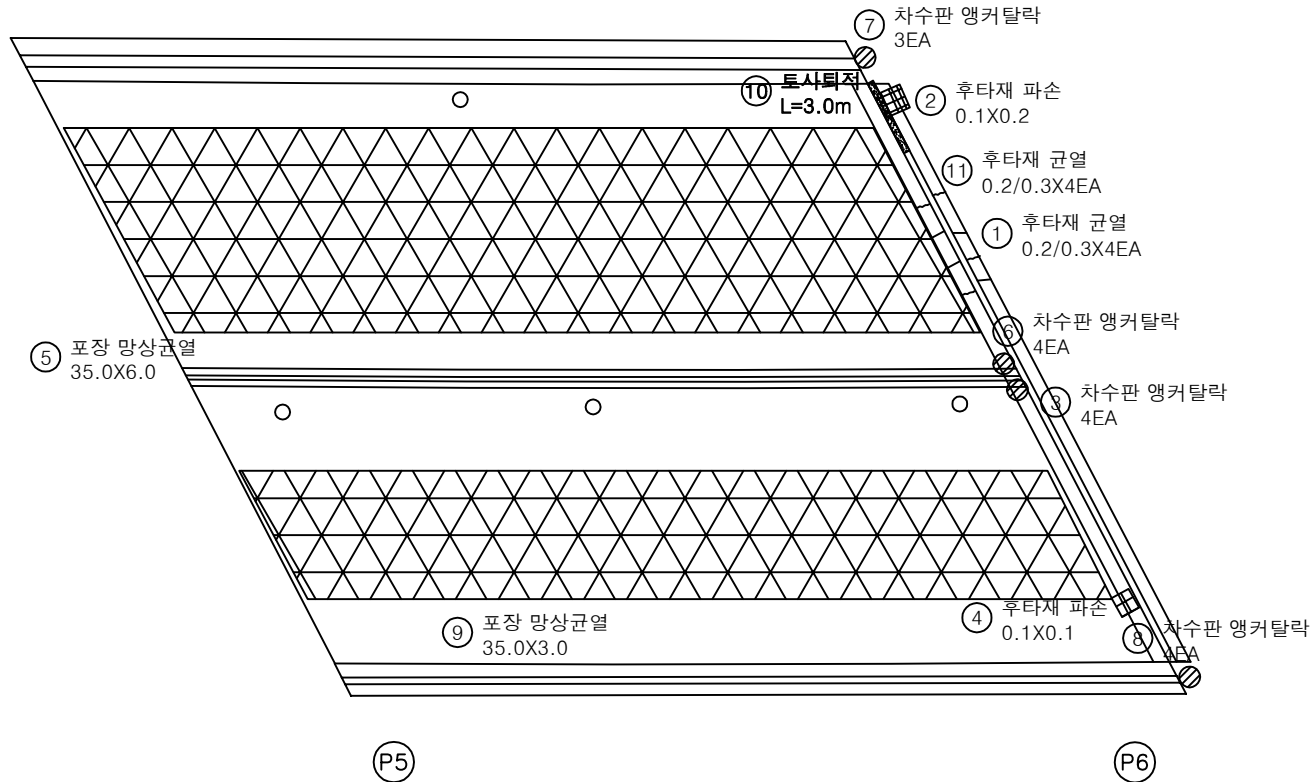
| 번호 | 구분 | 부재 | 손상내용 | 손상현황 | | | | | | 비고 |
|---|---|---|---|---|---|---|---|---|---|---|
| 1 | 23하 | 교면포장 | 포장 망상균열 | | 35.0 | 6.0 | 210.00 | m <sup>2</sup> | 1 | |
| 2 | 23하 | 교면포장 | 포장 망상균열 | | 35.0 | 3.0 | 105.00 | m <sup>2</sup> | 1 | |

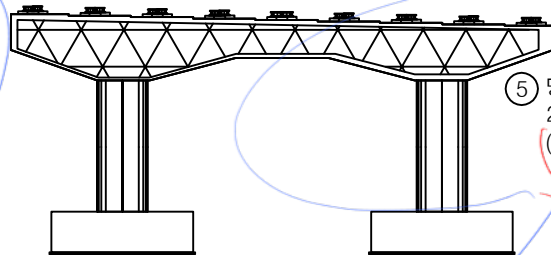
배면

① 무수축물탈 균열  
(0.1/0.2, 7EA)X8EA

② 무수축물탈 균열  
(0.1/0.2, 7EA)X10EA
