상주영천고속도로 2024~2025년 시설물 안전점검 용역  
(2025년 상반기 정기안전점검)

# 외 관 조 사 망 도

가천교

2025.04

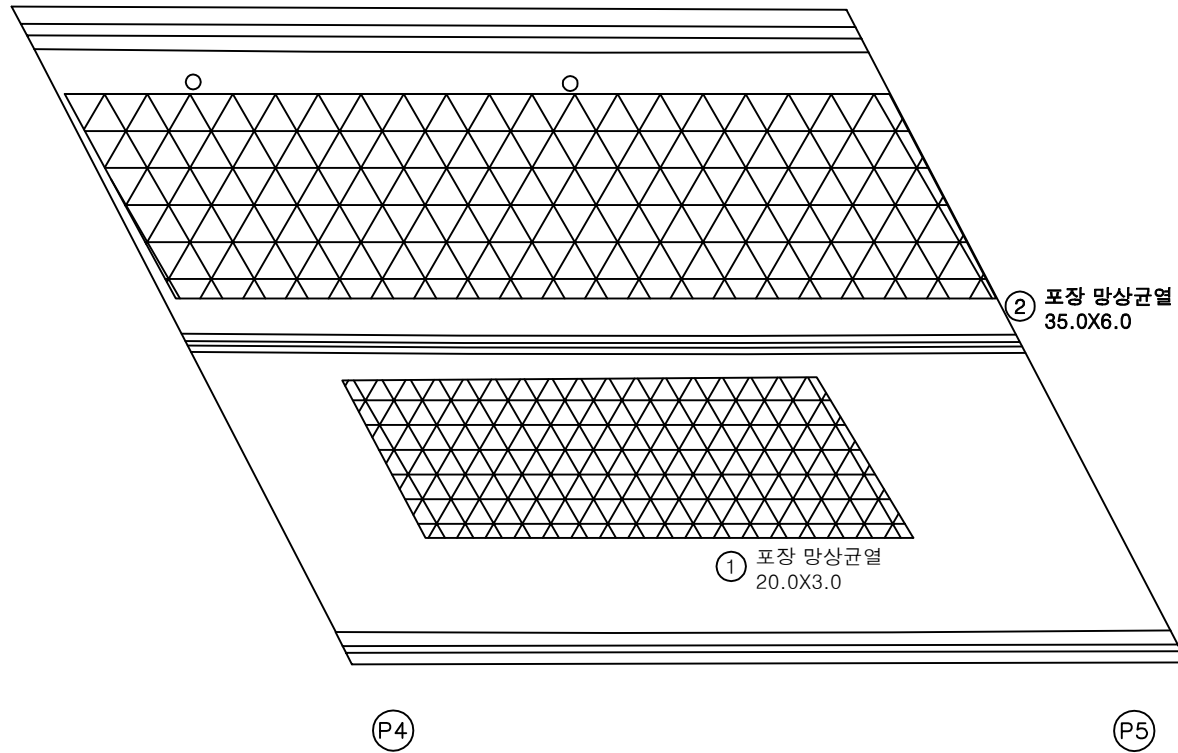
| 번호 | 구분 | 부재 | 손상내용 | 손상현황 | | | | | | 비고 |
|---|---|---|---|---|---|---|---|---|---|---|
| 1 | 19하 | 신축이음 | 후타재 균열 | 0.2 | 0.3 | | 1.20 | m | 4 | |
| 5 | 23하 | 교면포장 | 포장 망상균열 | | 35.0 | 6.0 | 210.00 | m <sup>2</sup> | 1 | |
| 9 | 23하 | 교면포장 | 포장 망상균열 | | 35.0 | 3.0 | 105.00 | m <sup>2</sup> | 1 | |
| 11 | 23하 | 신축이음 | 후타재 균열 | 0.2 | 0.3 | | 1.20 | m | 4 | |

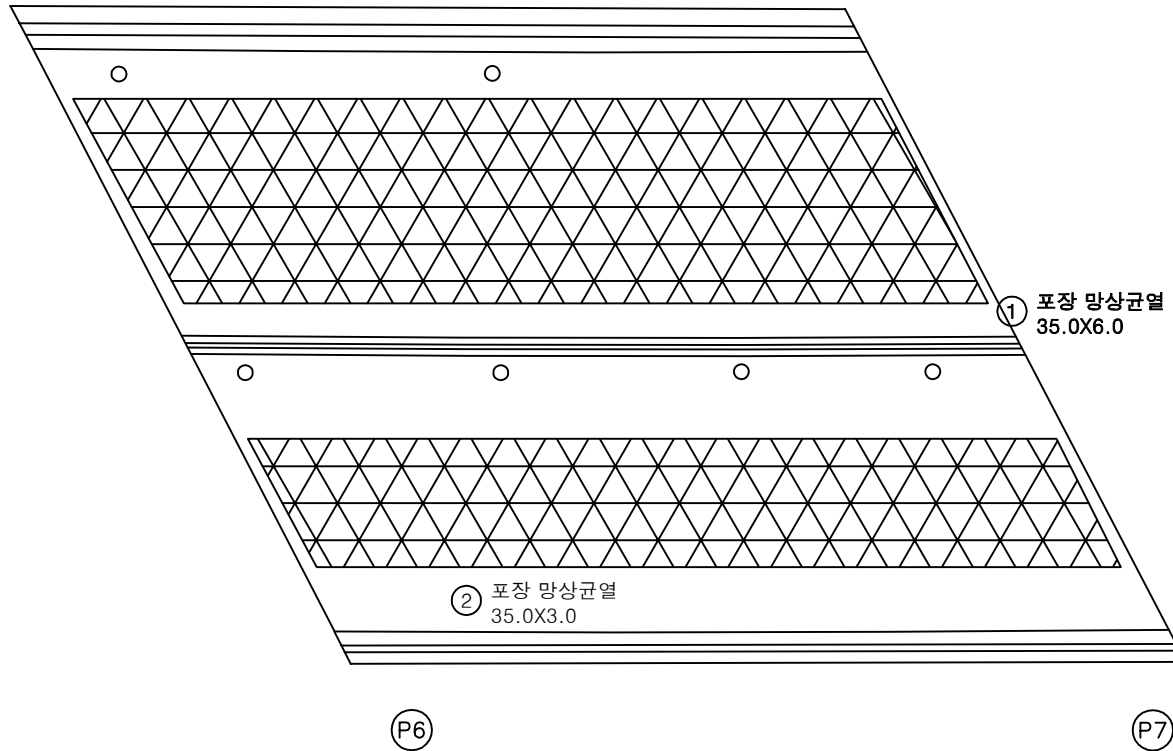
| 번호 | 구분 | 부재 | 손상내용 | 손상현황 | | | | | | 비고 |
|---|---|---|---|---|---|---|---|---|---|---|
| 1 | 23하 | 교면포장 | 포장 망상균열 | | 35.0 | 6.0 | 210.00 | m <sup>2</sup> | 1 | |
| 2 | 23하 | 교면포장 | 포장 망상균열 | | 35.0 | 3.0 | 105.00 | m <sup>2</sup> | 1 | |

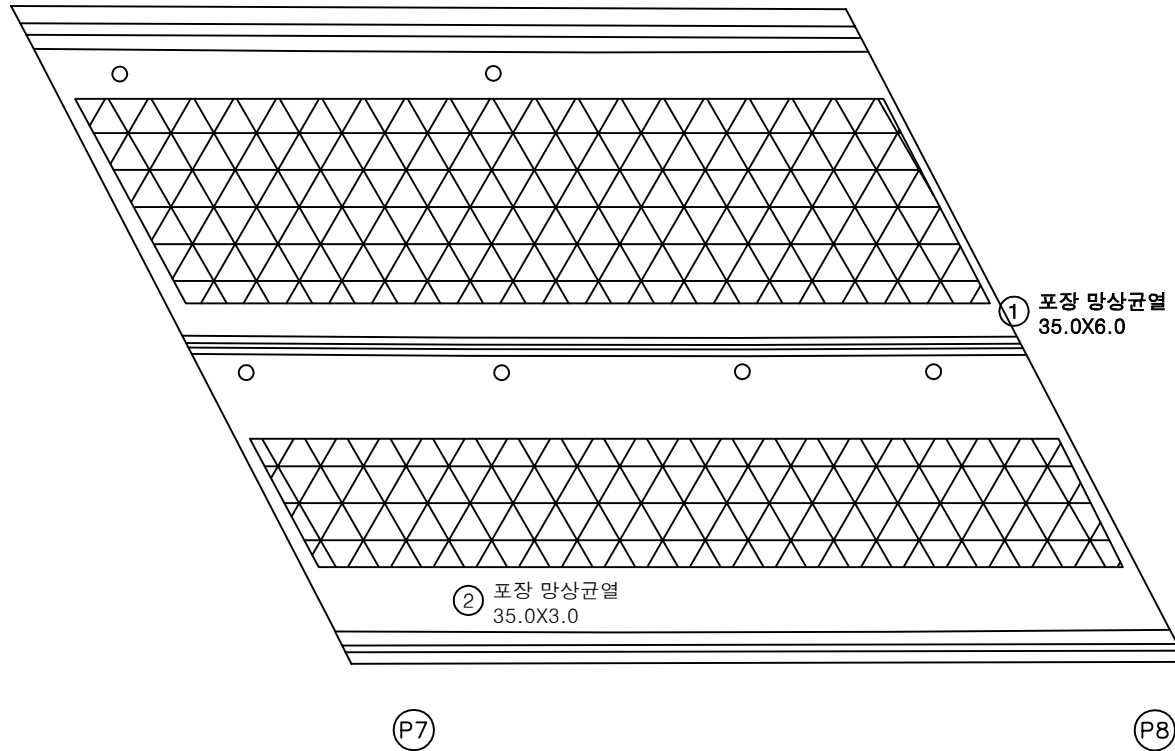
| 번호 | 구분 | 부재 | 손상내용 | 손상현황 | | | | | | 비고 |
|---|---|---|---|---|---|---|---|---|---|---|
| 1 | 23하 | 교면포장 | 포장 망상균열 | | 35.0 | 6.0 | 210.00 | m <sup>2</sup> | 1 | |
| 2 | 23하 | 교면포장 | 포장 망상균열 | | 35.0 | 3.0 | 105.00 | m <sup>2</sup> | 1 | |

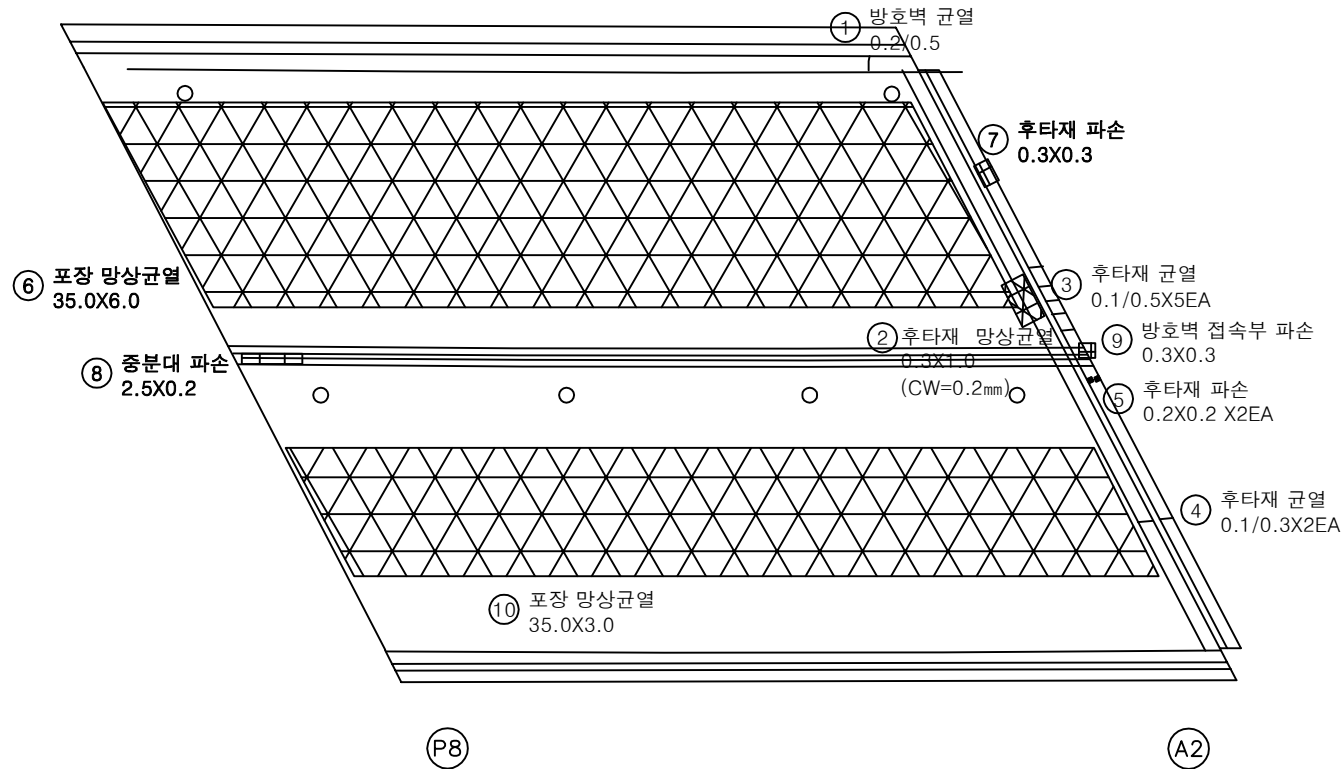
| 번호 | 구분 | 부재 | 손상내용 | 손상현황 | | | | | | 비 고 |
|---|---|---|---|---|---|---|---|---|---|---|
| 1 | 19하 | 방호벽 | 방호벽 균열 | 0.2 | 0.5 | | 0.50 | m | 1 | |
| 2 | 19하 | 신속이음 | 후타재 망상균열 | 0.2 | 0.3 | 1.0 | 0.30 | m <sup>2</sup> | 1 | |
| 3 | 19하 | 신속이음 | 후타재 균열 | 0.1 | 0.5 | | 2.50 | m | 5 | |
| 4 | 19하 | 신속이음 | 후타재 균열 | 0.1 | 0.3 | | 0.60 | m | 2 | |
| 6 | 23하 | 교면포장 | 포장 망상균열 | | 35.0 | 6.0 | 210.00 | m <sup>2</sup> | 1 | |
| 10 | 23하 | 교면포장 | 포장 망상균열 | | 35.0 | 3.0 | 105.00 | m <sup>2</sup> | 1 | |

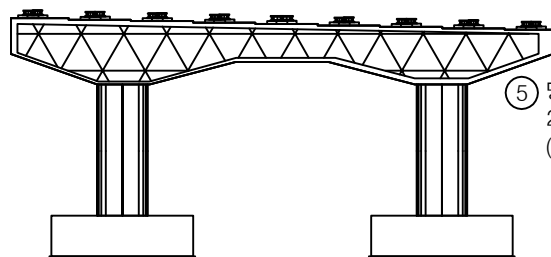
좌측면

| 번호 | 구분 | 부재 | 손상내용 | 손상현황 | | | | | | 비 고 |
|---|---|---|---|---|---|---|---|---|---|---|
| 1 | 19하 | 교량받침 | 무수축물탈 균열 | 0.1 | 0.2 | | 11.20 | m | 56 | |
| 2 | 19하 | 교량받침 | 무수축물탈 균열 | 0.1 | 0.2 | | 14.00 | m | 70 | |
| 6 | 23하 | 교각 | 망상균열 | 0.2 | 20.0 | 1.5 | 30.00 | m <sup>2</sup> | 1 | |

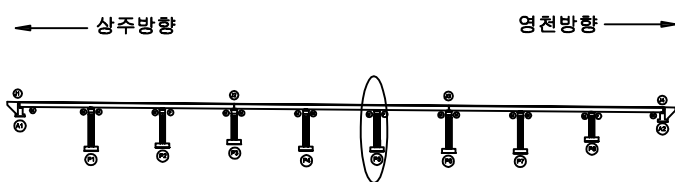
KEY PLAN

⑥ 망상균열  
20.0X1.5  
(CW=0.2mm)

⑤ 표면오염  
1.5X1.5

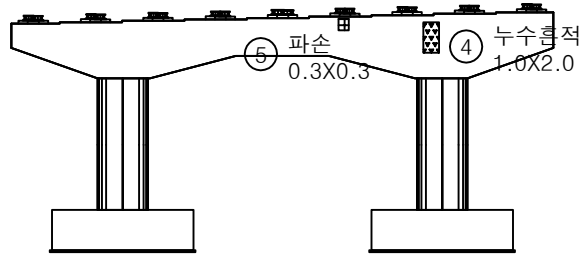
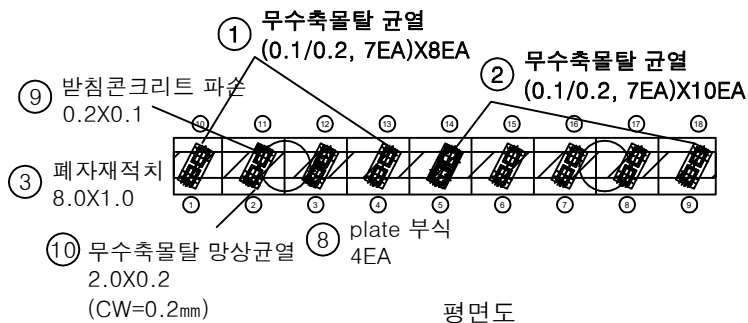
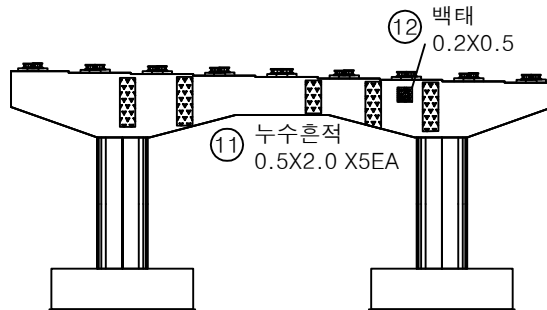
| 번호 | 구분 | 부재 | 손상내용 | 손상현황 | | | | | | 비고 |
|---|---|---|---|---|---|---|---|---|---|---|
| 1 | 19하 | 교량받침 | 무수축물탈 균열 | 0.1 | 0.2 | | 11.20 | m | 56 | |
| 2 | 19하 | 교량받침 | 무수축물탈 균열 | 0.1 | 0.2 | | 14.00 | m | 70 | |
| 4 | 19하 | 교각 | 망상균열 | 0.2 | 25.0 | 1.0 | 25.00 | m <sup>2</sup> | 1 | 25'상 보수 |
| 5 | 19하 | 교각 | 균열(0.3mm이상) | 0.3 | 2.5 | | 2.50 | m | 1 | 23'하 보수 |
| 6 | 19하 | 교량받침 | 반침콘크리트 균열 | 0.1 | 0.3 | | 0.60 | m | 2 | |
| 8 | 19하 | 교량받침 | plate 부식 | | | | 1.00 | EA | 1 | |
| 9 | 19하 | 교각 | 망상균열 | 0.2 | 25.0 | 1.0 | 25.00 | m <sup>2</sup> | 1 | 25'상 보수 |
| 10 | 19하 | 교각 | 균열(0.3mm이상) | 0.3 | 2.5 | | 2.50 | m | 1 | 21'하 보수 |

⑥ 반침콘크리트 균열  
0.1/0.3X 2EA

④ 망상균열  
25.0X1.0  
(CW=0.2mm)③ 폐자재적치  
8.0X1.0① 무수축물탈 균열  
(0.1/0.2, 7EA)X8EA② 무수축물탈 균열  
(0.1/0.2, 7EA)X10EA

⑥ 반침콘크리트 균열  
0.1/0.3X 2EA⑦ 반침콘크리트 박리  
0.5X0.3  
평면도

⑥ 반침콘크리트 균열  
0.1/0.3X 2EA (변형)⑨ 망상균열  
25.0X1.0  
(CW=0.2mm)

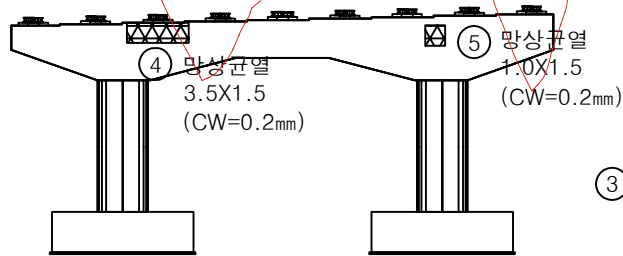
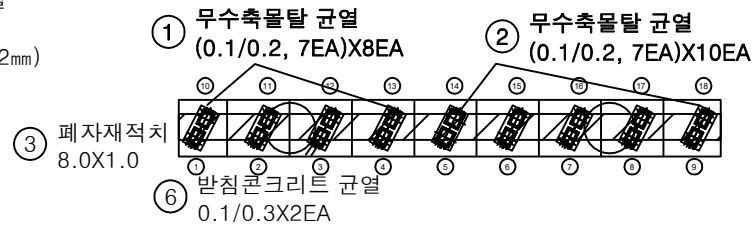
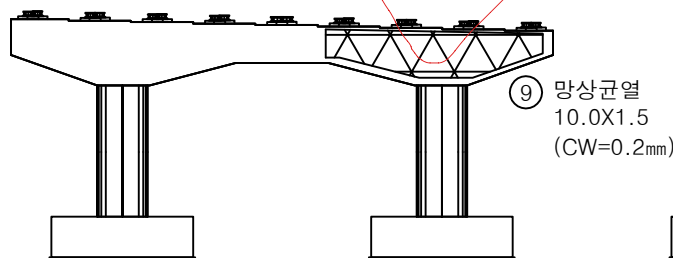
| 번호 | 구분 | 부재 | 손상내용 | 손상현황 | | | | | | 비고 |
|---|---|---|---|---|---|---|---|---|---|---|
| 1 | 19하 | 교량받침 | 무수축물탈 균열 | 0.1 | 0.2 | | 11.20 | m | 56 | |
| 2 | 19하 | 교량받침 | 무수축물탈 균열 | 0.1 | 0.2 | | 14.00 | m | 70 | |
| 4 | 19하 | 교각 | 망상균열 | 0.2 | 3.5 | 1.5 | 5.25 | m <sup>2</sup> | 1 | 21'상 보수 |
| 5 | 19하 | 교각 | 망상균열 | 0.2 | 1.0 | 1.5 | 1.50 | m <sup>2</sup> | 1 | 21'상 보수 |
| 6 | 19하 | 교량받침 | 받침콘크리트 균열 | 0.1 | 0.3 | | 0.60 | m | 2 | |
| 9 | 23하 | 교각 | 망상균열 | 0.2 | 10.0 | 1.5 | 15.00 | m <sup>2</sup> | 1 | 25'상 보수 |
