상주영천고속도로 2024~2025년 시설물 안전점검 용역  
(2025년 상반기 정기안전점검)

# 외 관 조 사 망 도

가천교

2025.04

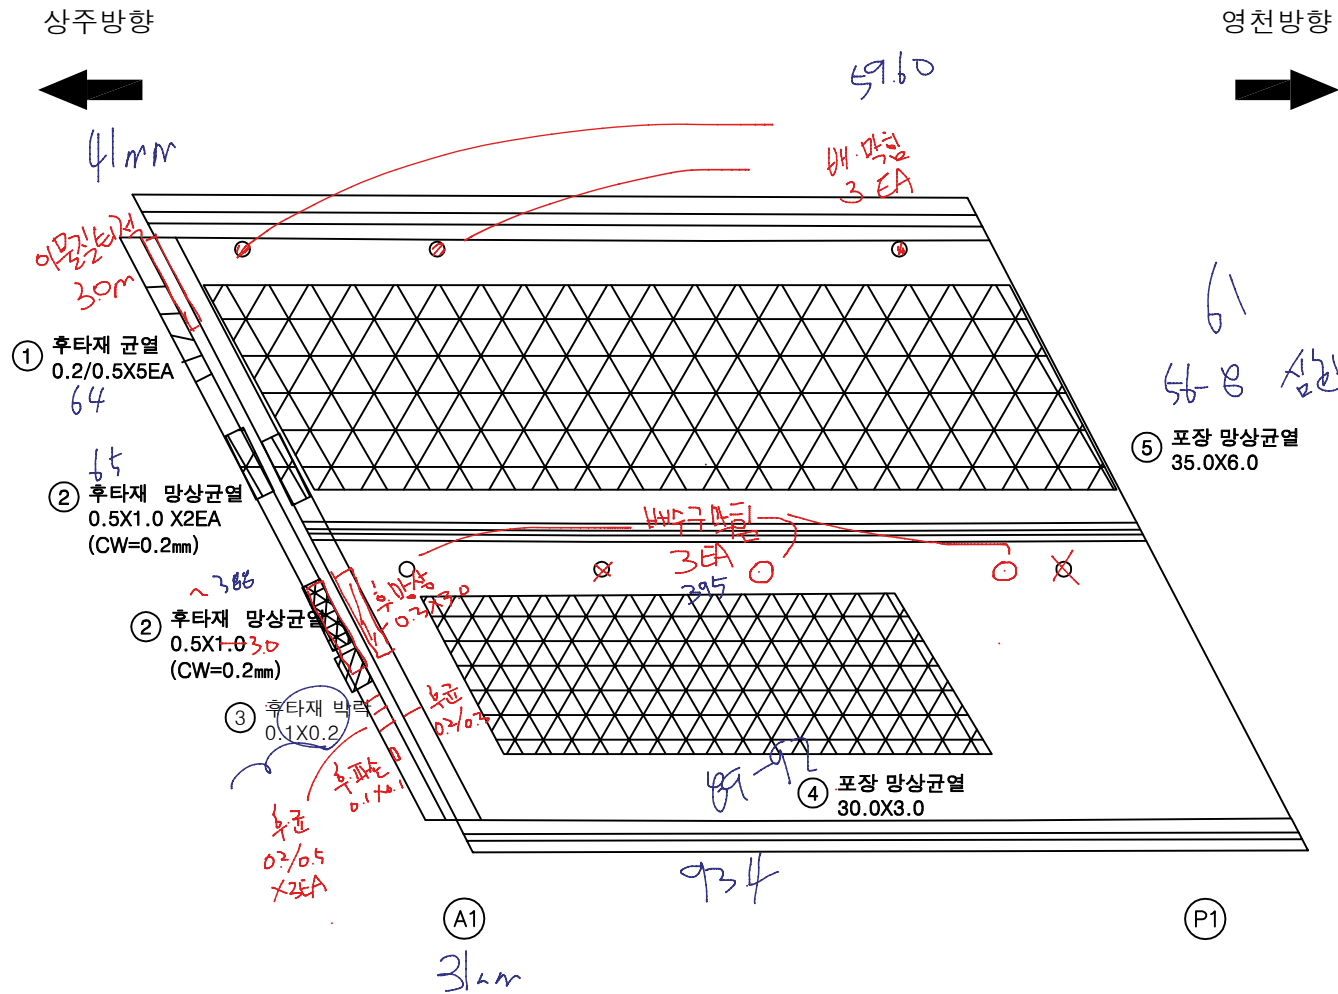
| 번호 | 구분 | 부재 | 손상내용 | 손상현황 | | | | | | 비고 |
|---|---|---|---|---|---|---|---|---|---|---|
| 1 | 21하 | 교면포장 | 포장 망상균열 | | 20.0 | 3.0 | 60.00 | m <sup>2</sup> | 1 | |
| 2 | 23하 | 교면포장 | 포장 망상균열 | | 35.0 | 6.0 | 210.00 | m <sup>2</sup> | 1 | |

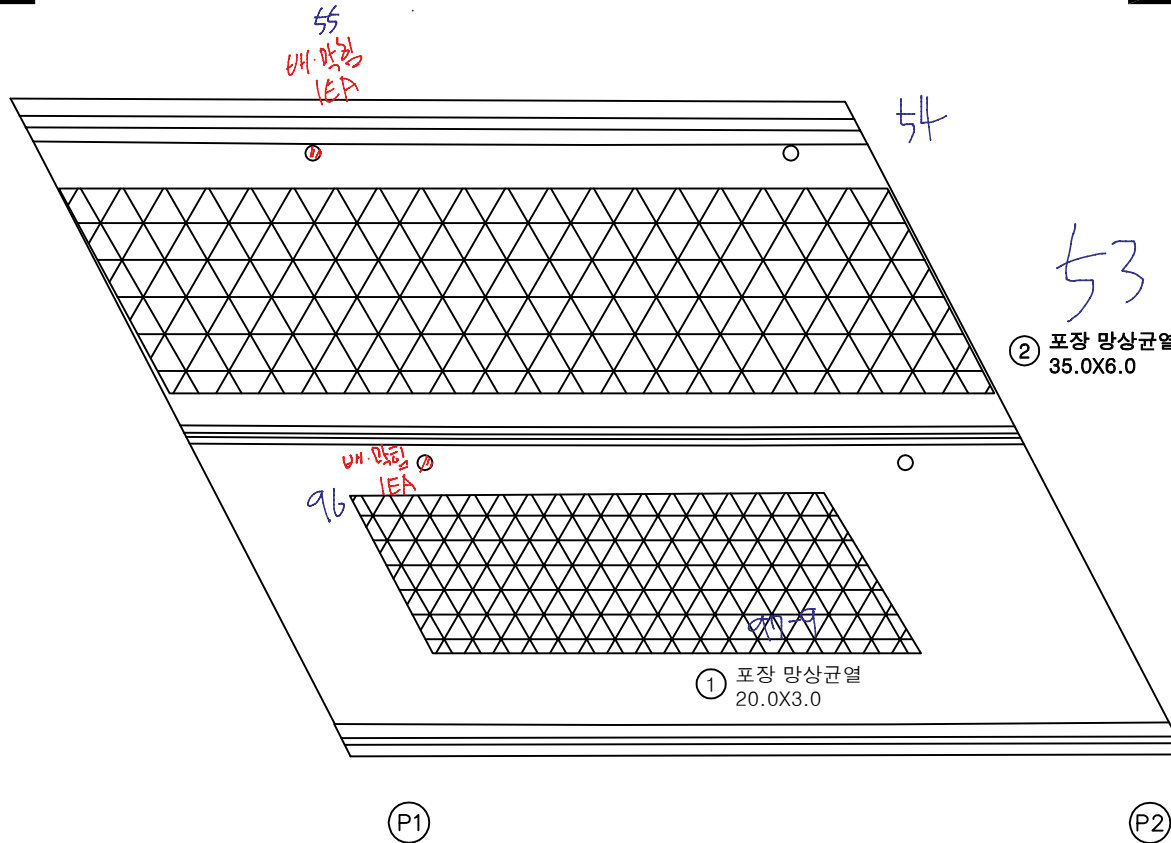
| 번호 | 구분 | 부재 | 손상내용 | 손상현황 | | | | | | 비고 |
|---|---|---|---|---|---|---|---|---|---|---|
| 1 | 19하 | 신축이음 | 후타재 균열 | 0.1 | 0.3 | | 2.70 | m | 9 | |
| 2 | 21하 | 교면포장 | 포장 망상균열 | | 20.0 | 3.0 | 60.00 | m <sup>2</sup> | 1 | |
| 3 | 23하 | 교면포장 | 포장 망상균열 | | 35.0 | 6.0 | 210.00 | m <sup>2</sup> | 1 | |

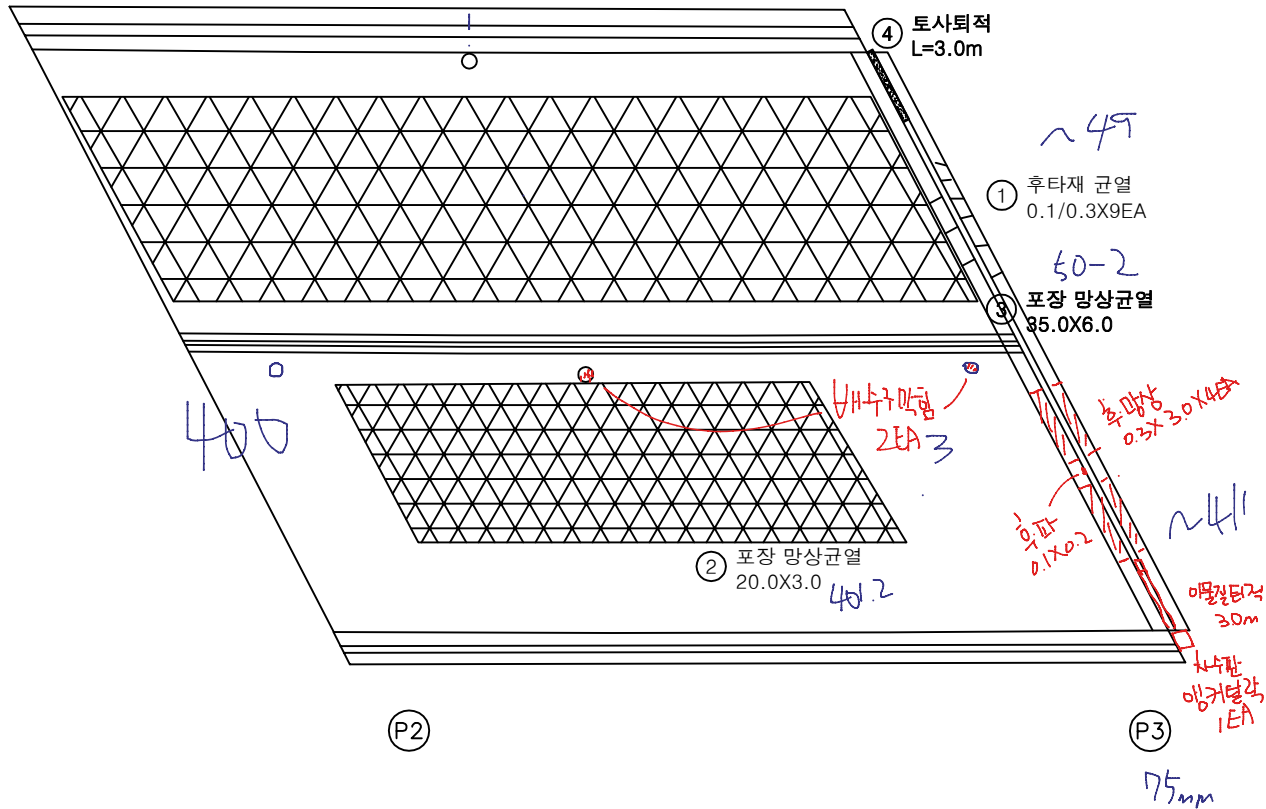
| 번호 | 구분 | 부재 | 손상내용 | 손상현황 | | | | | | 비고 |
|---|---|---|---|---|---|---|---|---|---|---|
| 1 | 23하 | 교면포장 | 포장 망상균열 | | 35.0 | 6.0 | 210.00 | m <sup>2</sup> | 1 | |
| 2 | 23하 | 교면포장 | 포장 망상균열 | | 35.0 | 3.0 | 105.00 | m <sup>2</sup> | 1 | |

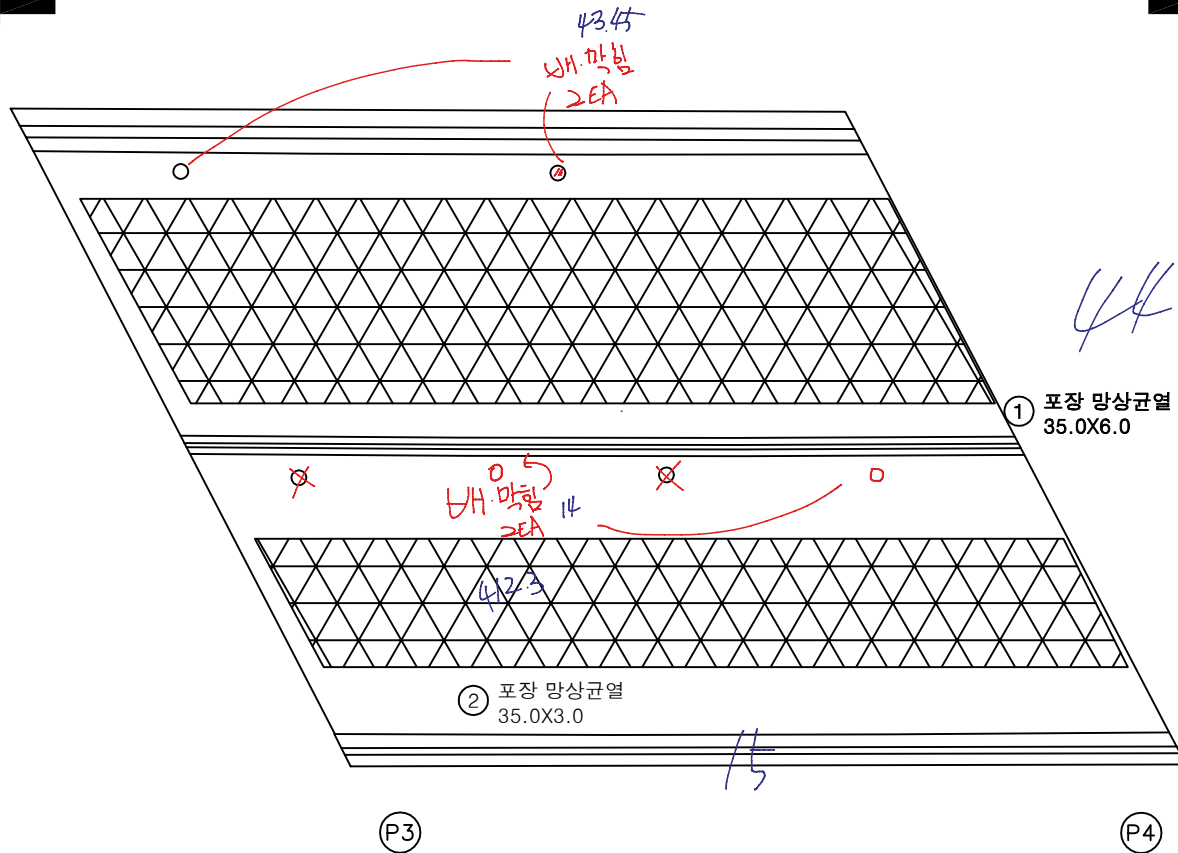
| 번호 | 구분 | 부재 | 손상내용 | 손상현황 | | | | | | 비고 |
|---|---|---|---|---|---|---|---|---|---|---|
| 1 | 21하 | 교면포장 | 포장 망상균열 | | 20.0 | 3.0 | 60.00 | m <sup>2</sup> | 1 | |
| 2 | 23하 | 교면포장 | 포장 망상균열 | | 35.0 | 6.0 | 210.00 | m <sup>2</sup> | 1 | |

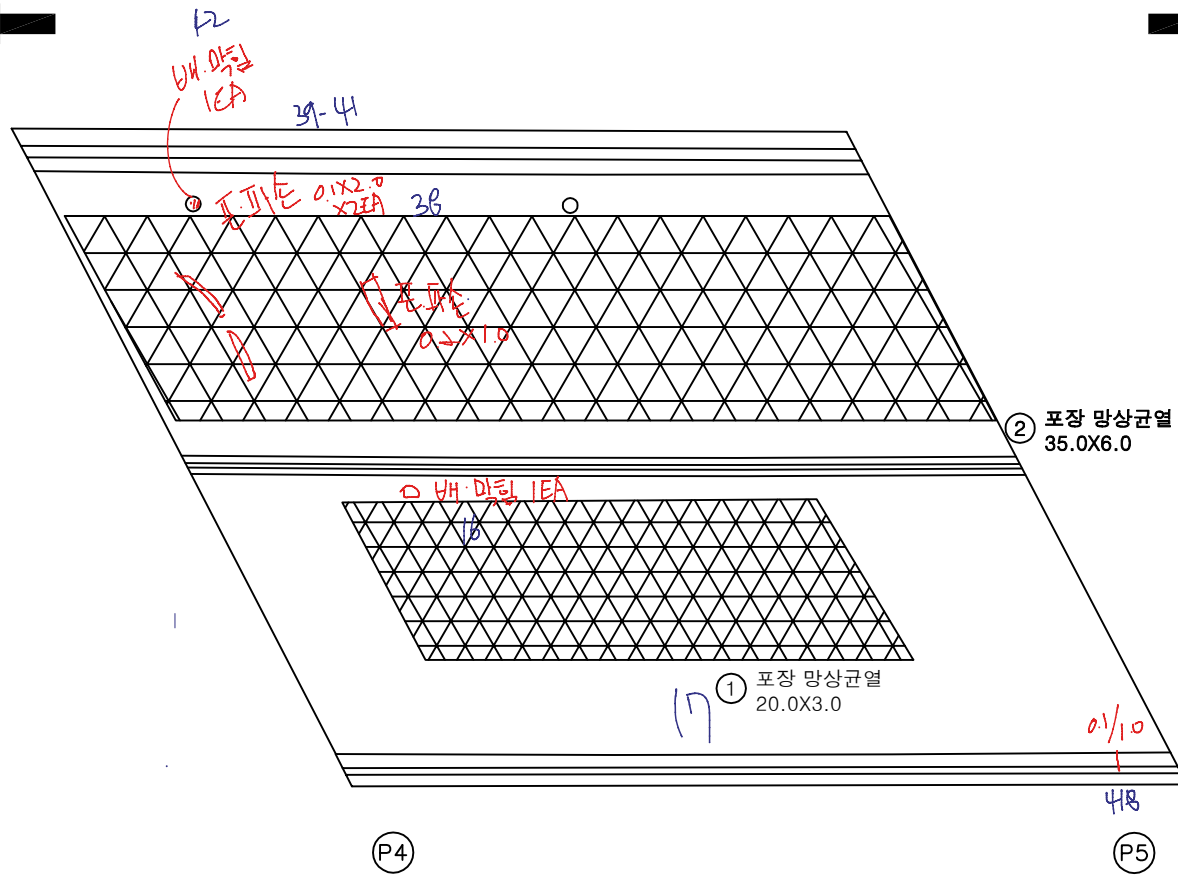
| 번호 | 구분 | 부재 | 손상내용 | 손상현황 | | | | | | 비고 |
|---|---|---|---|---|---|---|---|---|---|---|
| 1 | 19하 | 신축이음 | 후타재 균열 | 0.2 | 0.3 | | 1.20 | m | 4 | |
| 5 | 23하 | 교면포장 | 포장 망상균열 | | 35.0 | 6.0 | 210.00 | m² | 1 | |
| 9 | 23하 | 교면포장 | 포장 망상균열 | | 35.0 | 3.0 | 105.00 | m² | 1 | |
| 11 | 23하 | 신축이음 | 후타재 균열 | 0.2 | 0.3 | | 1.20 | m | 4 | |

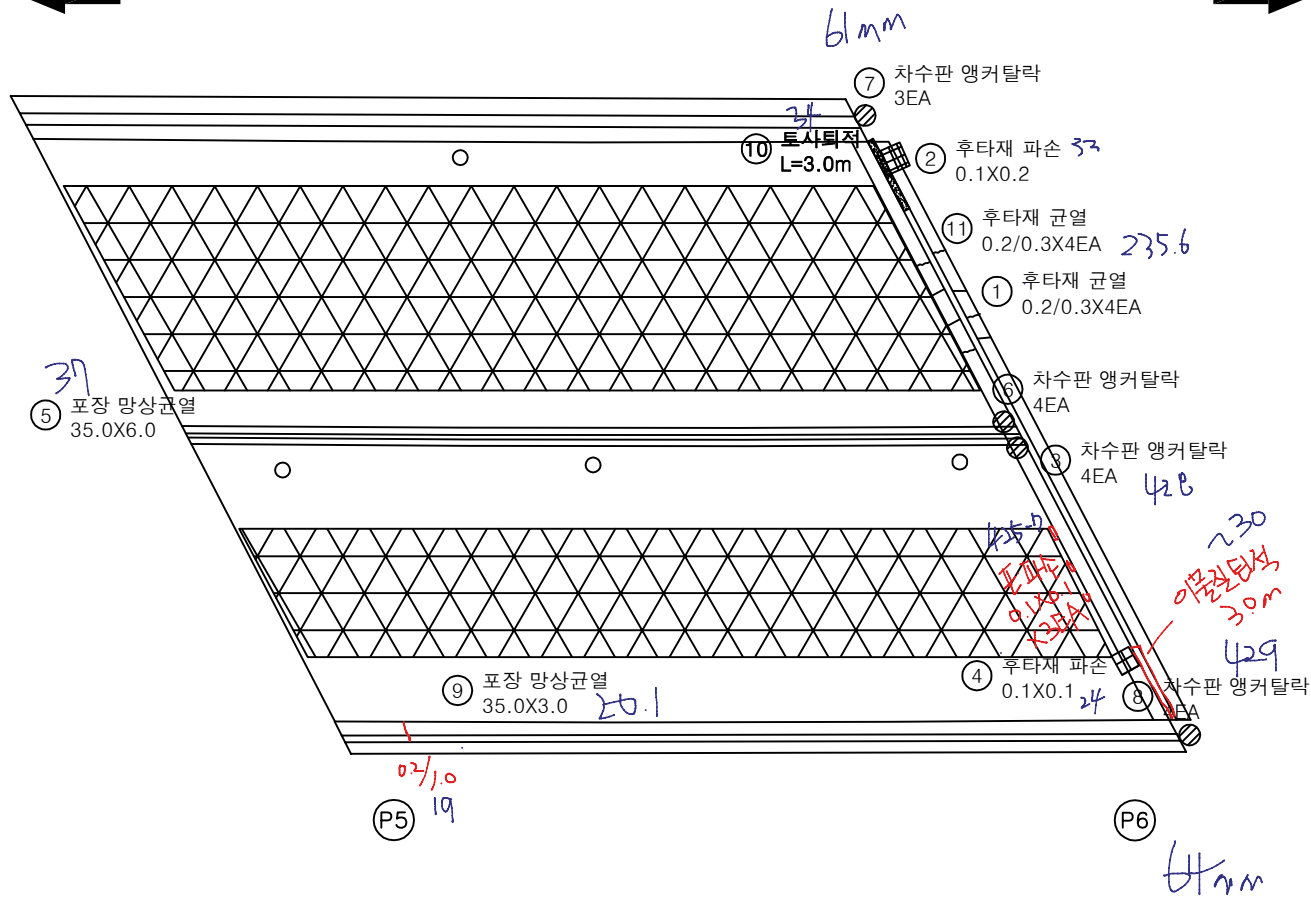
① 포장 망상균열  
35.0X6.0

② 포장 망상균열  
35.0X3.0

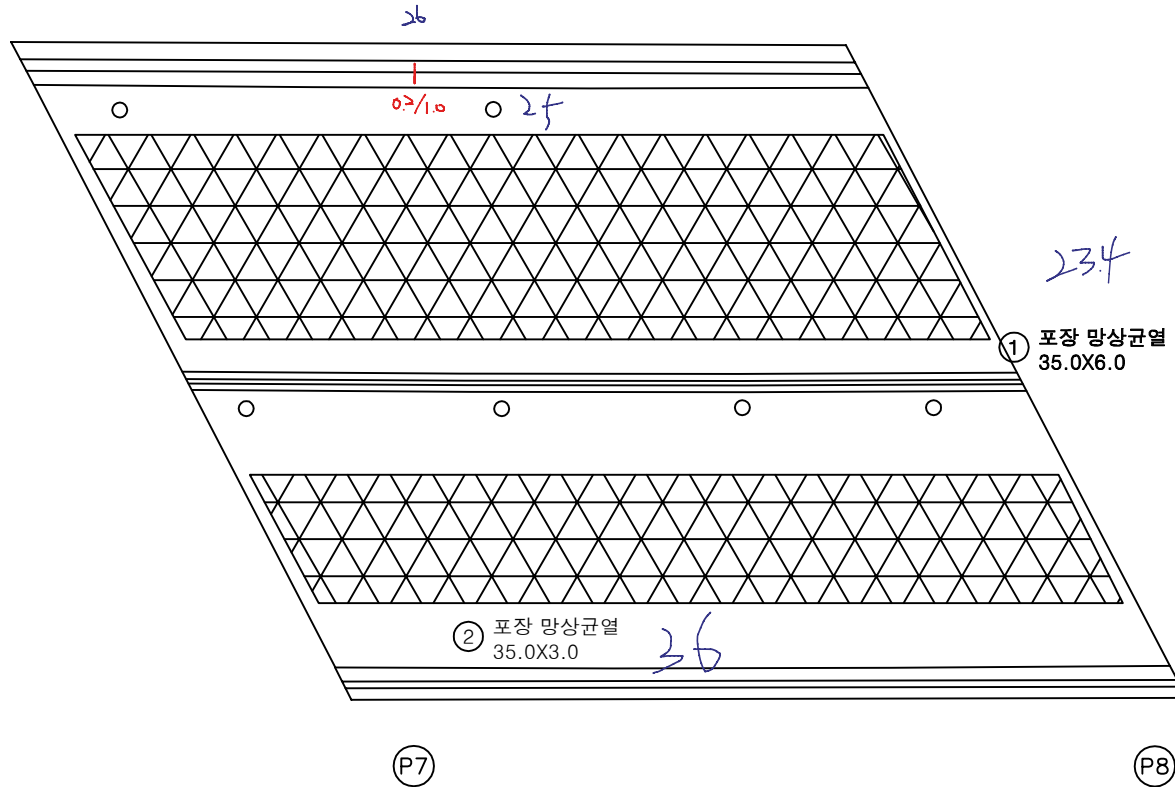
| 번호 | 구분 | 부재 | 손상내용 | 손상현황 | | | | | | 비고 |
|---|---|---|---|---|---|---|---|---|---|---|
| 1 | 23하 | 교면포장 | 포장 망상균열 | | 35.0 | 6.0 | 210.00 | m <sup>2</sup> | 1 | |
| 2 | 23하 | 교면포장 | 포장 망상균열 | | 35.0 | 3.0 | 105.00 | m <sup>2</sup> | 1 | |
