상주영천고속도로 2024~2025년 시설물 안전점검 용역  
(2025년 상반기 정기안전점검)

# 외 관 조 사 망 도

신녕교

2025.04

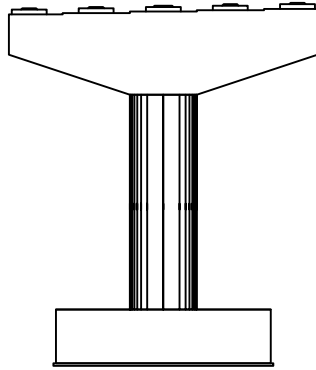
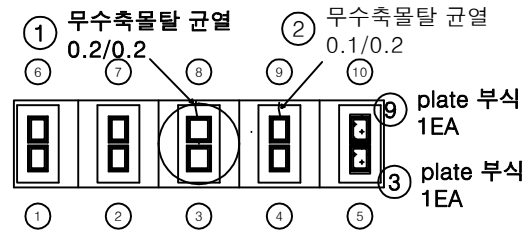
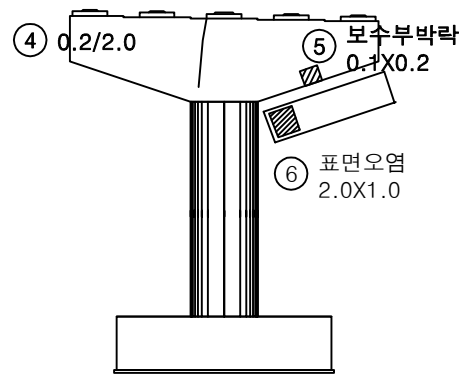
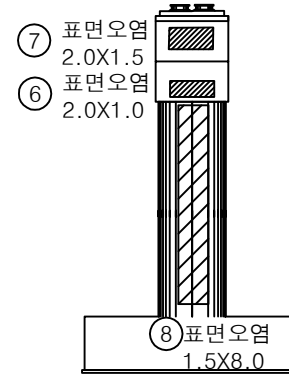
| 번호 | 구분 | 부재 | 손상내용 | 손상현황 | | | | | 비고 |
|---|---|---|---|---|---|---|---|---|---|
| 1 | 19하 | 교량받침 | 무수축물탈 균열 | 0.2 | 0.2 | | 0.20 | m | 1 |
| 2 | 19하 | 교량받침 | 무수축물탈 균열 | 0.1 | 0.2 | | 0.20 | m | 1 |
| 3 | 19하 | 교량받침 | plate 부식 | | | | 1.00 | EA | 1 |
| 4 | 19하 | 교각 | 균열(0.3mm미만) | 0.2 | 2.0 | | 2.00 | m | 1 |
| 9 | 23하 | 교량받침 | plate 부식 | | | | 1.00 | EA | 1 |

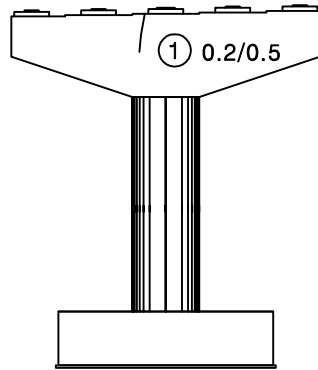
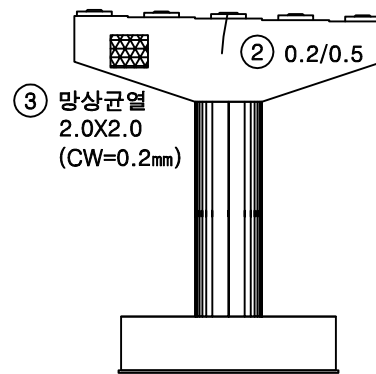
| 번호 | 구분 | 부재 | 손상내용 | 손상현황 | | | | | | 비 고 |
|---|---|---|---|---|---|---|---|---|---|---|
| 1 | 19하 | 교각 | 균열(0.3mm미만) | 0.2 | 0.5 | | 0.50 | m | 1 | 25'상 보수 |
| 2 | 21하 | 교각 | 균열(0.3mm미만) | 0.2 | 0.5 | | 0.50 | m | 1 | 25'상 보수 |
| 3 | 23하 | 교각 | 망상균열 | 0.2 | 2.0 | 2.0 | 4.00 | m <sup>2</sup> | 1 | 25'상 보수 |
