상주영천고속도로 2024~2025년 시설물 안전점검 용역  
(2025년 상반기 정기안전점검)

# 외 관 조 사 망 도

신녕교

2025.04

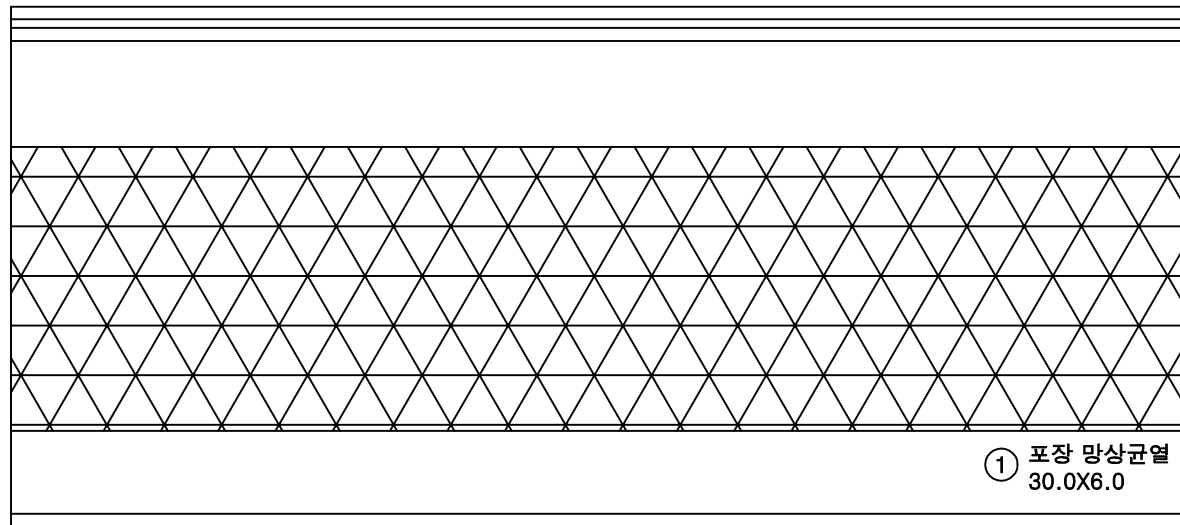
영천방향

| 번호 | 구분 | 부재 | 손상내용 | 손상현황 | | | | | | 비고 |
|---|---|---|---|---|---|---|---|---|---|---|
| 1 | 19하 | 교면포장 | 포장 망상균열 | | 30.0 | 6.0 | 180.00 | m <sup>2</sup> | 1 | |

① 포장 망상균열  
30.0X6.0

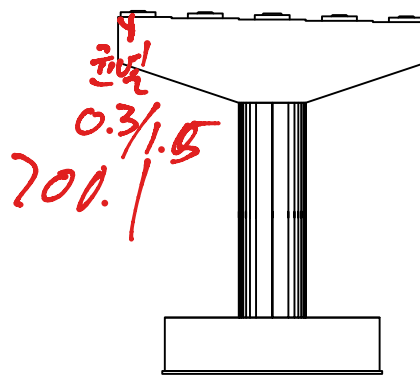
| 번호 | 구분 | 부재 | 손상내용 | 손상현황 | | | | | 비고 |
|---|---|---|---|---|---|---|---|---|---|
| 3 | 23하 | 교량받침 | 무수축물탈 균열 | 0.1 | 0.1 | | 0.40 | m | 4 |

③ 무수축물탈 균열  
0.1/0.1 X4EA

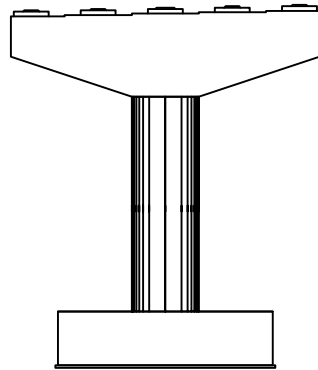
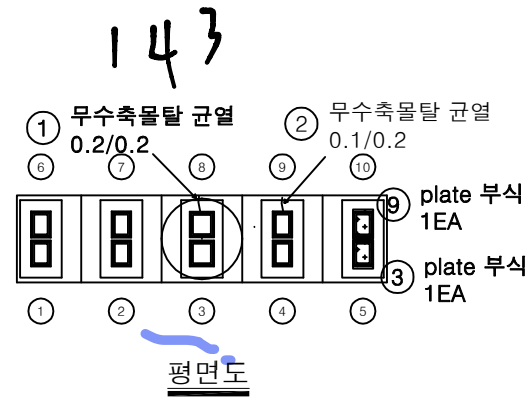
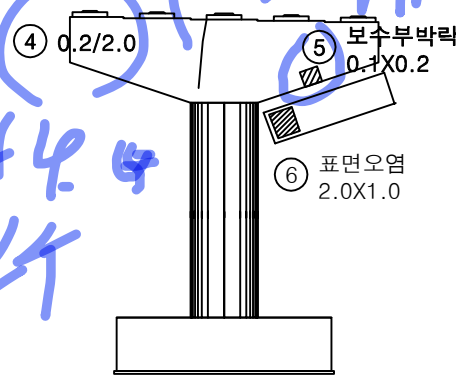
| 번호 | 구분 | 부재 | 손상내용 | 손상현황 | | | | | 비고 |
|---|---|---|---|---|---|---|---|---|---|
| 1 | 19하 | 교량발침 | 무수축물탈 균열 | 0.2 | 0.2 | | 0.20 | m | 1 |
| 2 | 19하 | 교량발침 | 무수축물탈 균열 | 0.1 | 0.2 | | 0.20 | m | 1 |
| 3 | 19하 | 교량발침 | plate 부식 | | | | 1.00 | EA | 1 |
| 4 | 19하 | 교각 | 균열(0.3mm미만) | 0.2 | 2.0 | | 2.00 | m | 1 |
| 9 | 23하 | 교량발침 | plate 부식 | | | | 1.00 | EA | 1 |

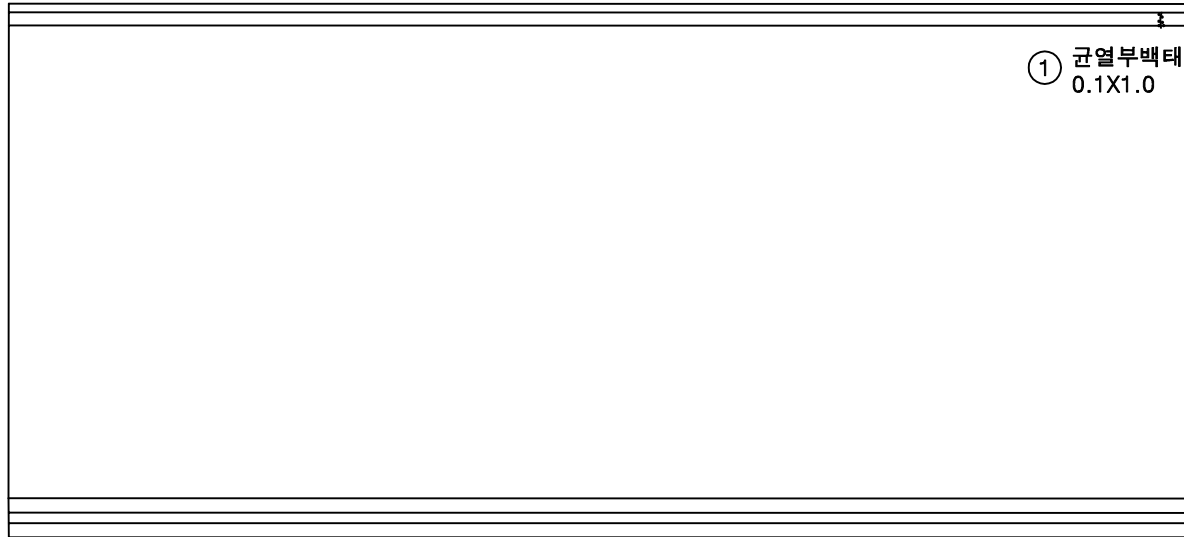
상주방향  
←영천방향  
→

| 번호 | 구분 | 부재 | 손상내용 | 손상현황 | | | | | | 비고 |
|---|---|---|---|---|---|---|---|---|---|---|
| 1 | 19하 | 종분대 | 균열부백태 | | 0.1 | 1.0 | 0.10 | m <sup>2</sup> | 1 | |

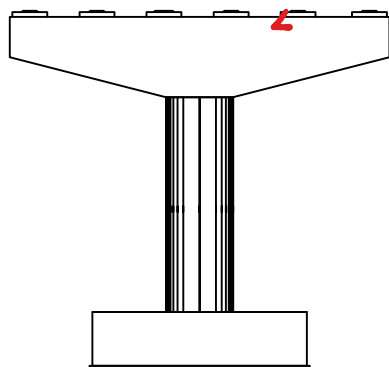
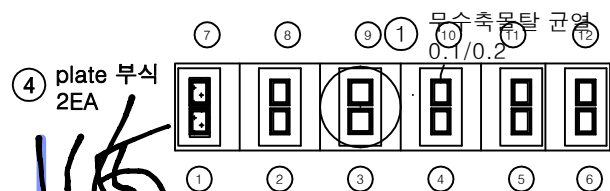
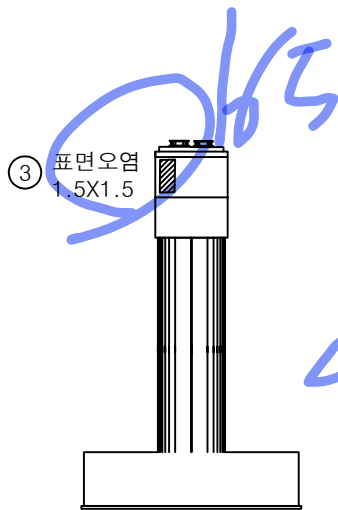
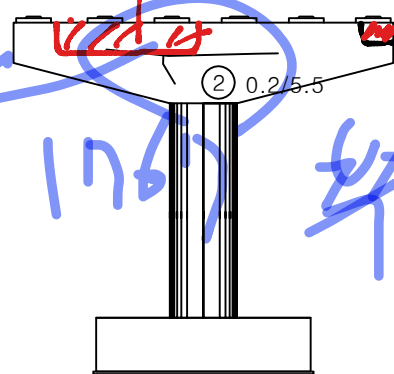
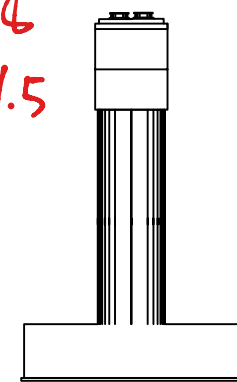
ID : 신녕교 교각 P2 (영천방향)

| 번호 | 구분 | 부재 | 손상내용 | 손상현황 | | | | | | 비고 |
|---|---|---|---|---|---|---|---|---|---|---|
| 1 | 19하 | 교각 | 균열(0.3mm미만) | 0.2 | 0.5 | | 0.50 | m | 1 | 25상 보수 |
| 2 | 21하 | 교각 | 균열(0.3mm미만) | 0.2 | 0.5 | | 0.50 | m | 1 | 25상 보수 |
| 3 | 23하 | 교각 | 망상균열 | 0.2 | 2.0 | 2.0 | 4.00 | m | 1 | 25상 보수 |
