상주영천고속도로 2024~2025년 시설물 안전점검 용역  
(2025년 상반기 정기안전점검)

# 외 관 조 사 망 도

창정교

2025.04

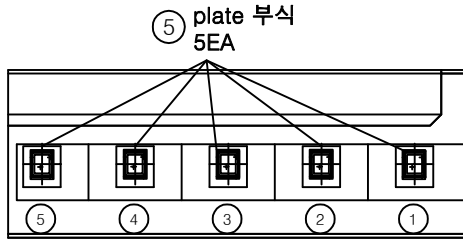
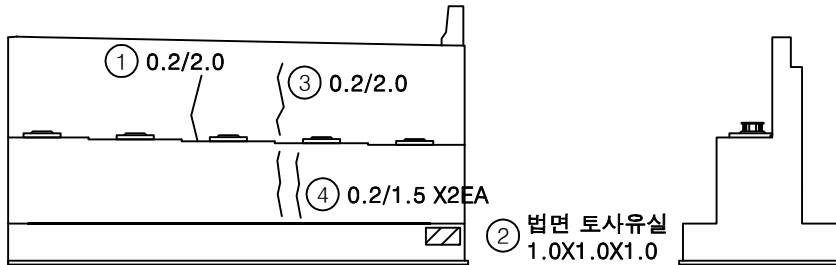
| 번호 | 구분 | 부재 | 손상내용 | 손상현황 | | | | | | 비 고 |
|---|---|---|---|---|---|---|---|---|---|---|
| 1 | 19하 | 교대 | 균열(0.3mm미만) | 0.2 | 2.0 | | 2.00 | m | 1 | |
| 3 | 24상 | 교대 | 균열(0.3mm미만) | 0.2 | 2.0 | | 2.00 | m | 1 | |
| 4 | 24상 | 교대 | 균열(0.3mm미만) | 0.2 | 1.5 | | 3.00 | m | 2 | |
| 5 | 25상 | 교량받침 | plate 부식 | | | | 5.00 | EA | 5 | |

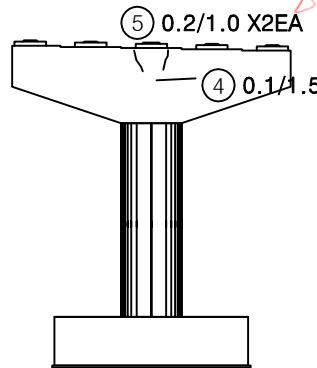
배면

① 무수축물탈 균열 0.1/0.2X2EA  
② 무수축물탈 균열 0.1/0.2

| 번호 | 구분 | 부재 | 손상내용 | 손상현황 | | | | | | 비고 |
|---|---|---|---|---|---|---|---|---|---|---|
| 1 | 19하 | 교량받침 | 무수축물탈 균열 | 0.1 | 0.2 | | 0.40 | m | 2 | |
| 2 | 19하 | 교량받침 | 무수축물탈 균열 | 01 | 0.2 | | 0.20 | m | 1 | |
| 4 | 19하 | 교각 | 균열(0.3mm미만) | 0.1 | 1.5 | | 1.50 | m | 1 | |
| 5 | 23하 | 교각 | 균열(0.3mm미만) | 0.2 | 1.0 | | 2.00 | m | 2 | |

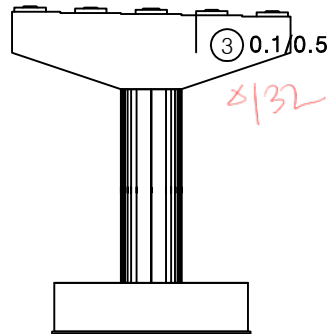
△142~147 P1, S2

① 무수축물탈 균열  
0.1/0.2X5EA

④ plate 부식  
6EA② 무수축물탈 균열  
0.1/0.2X5EA

| 번호 | 구분 | 부재 | 손상내용 | 손상현황 | | | | | | 비고 |
|---|---|---|---|---|---|---|---|---|---|---|
| 1 | 19하 | 교량받침 | 무수축물탈 균열 | 0.1 | 0.2 | | 1.00 | m | 5 | |
| 2 | 19하 | 교량받침 | 무수축물탈 균열 | 0.1 | 0.2 | | 1.00 | m | 5 | |
| 3 | 19하 | 교각 | 균열(0.3mm미만) | 0.1 | 0.5 | | 0.50 | m | 1 | |
| 4 | 19하 | 교량받침 | plate 부식 | | | | 6.00 | EA | 6 | |

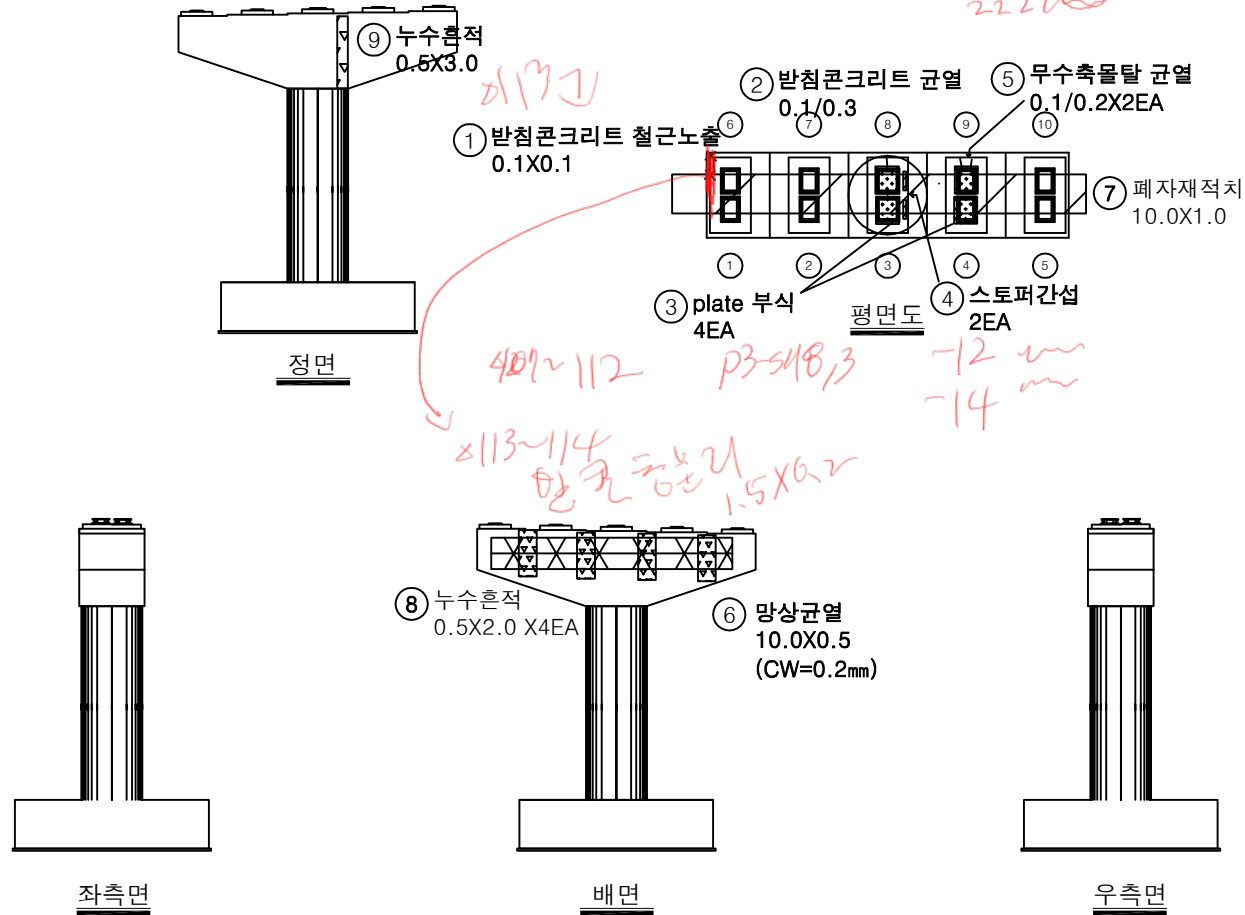
| 번호 | 구분 | 부재 | 손상내용 | 손상현황 | | | | | | 비고 |
|---|---|---|---|---|---|---|---|---|---|---|
| 2 | 19하 | 교량받침 | 받침콘크리트 균열 | 0.1 | 0.3 | | 0.30 | m | 1 | |
| 3 | 19하 | 교량받침 | plate 부식 | | | | 2.00 | EA | 2 | |
| 5 | 19하 | 교량받침 | 무수축물탈 균열 | 0.1 | 0.2 | | 0.40 | m | 2 | |
| 6 | 19하 | 교각 | 망상균열 | 0.2 | 10.0 | 0.5 | 5.00 | m <sup>2</sup> | 1 | |
| 8 | 19하 | 교각 | 누수흔적 | | 0.5 | 2.0 | 4.00 | m <sup>2</sup> | 4 | |
| 9 | 23하 | 교각 | 누수흔적 | | 0.5 | 3.0 | 1.50 | m <sup>2</sup> | 1 | |

2113~114 P3-548,3 -12mm  
 -14mm  
 2115~116 P3 리브누수 61.5mm
